Yvelines (78) TRIEL-SUR-SEINE 28, rue Galande

Église Saint-Martin

Étude de diagnostic **indice A**

Avril 2022

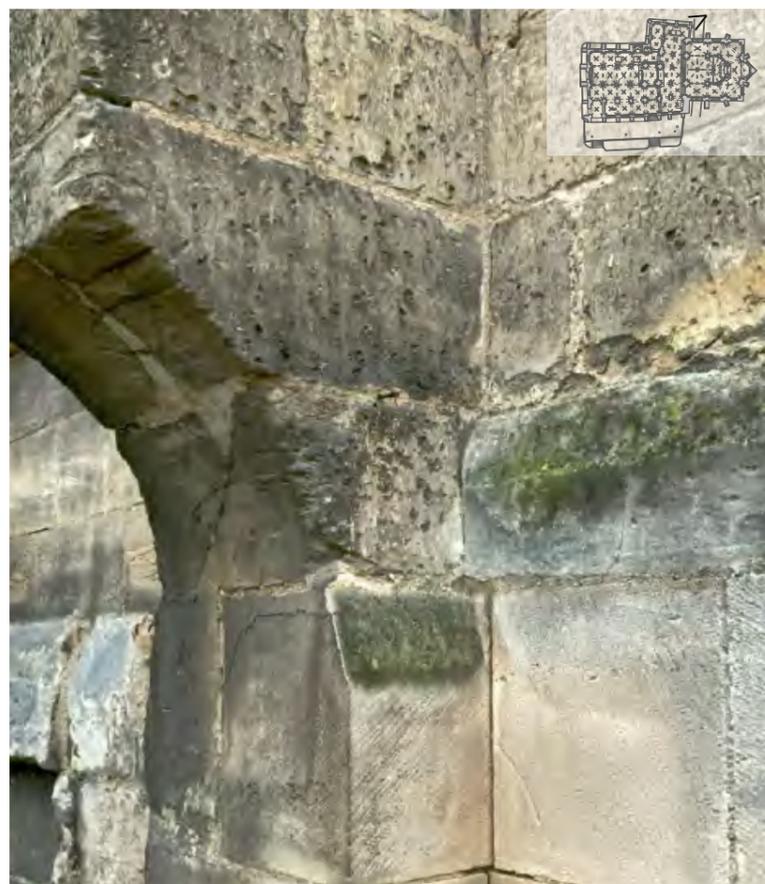
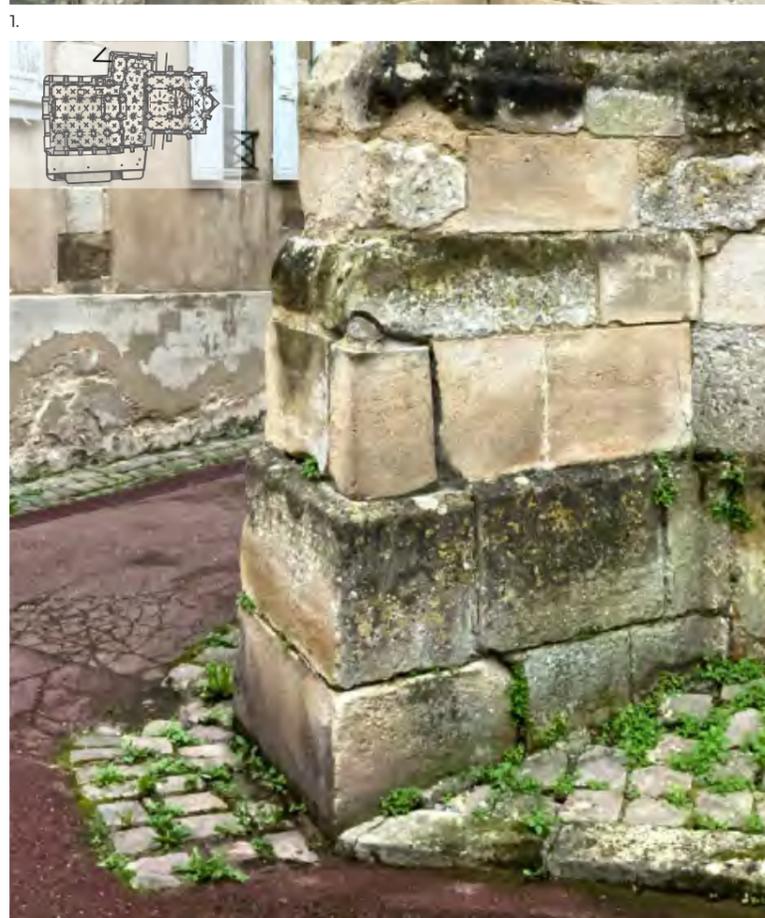
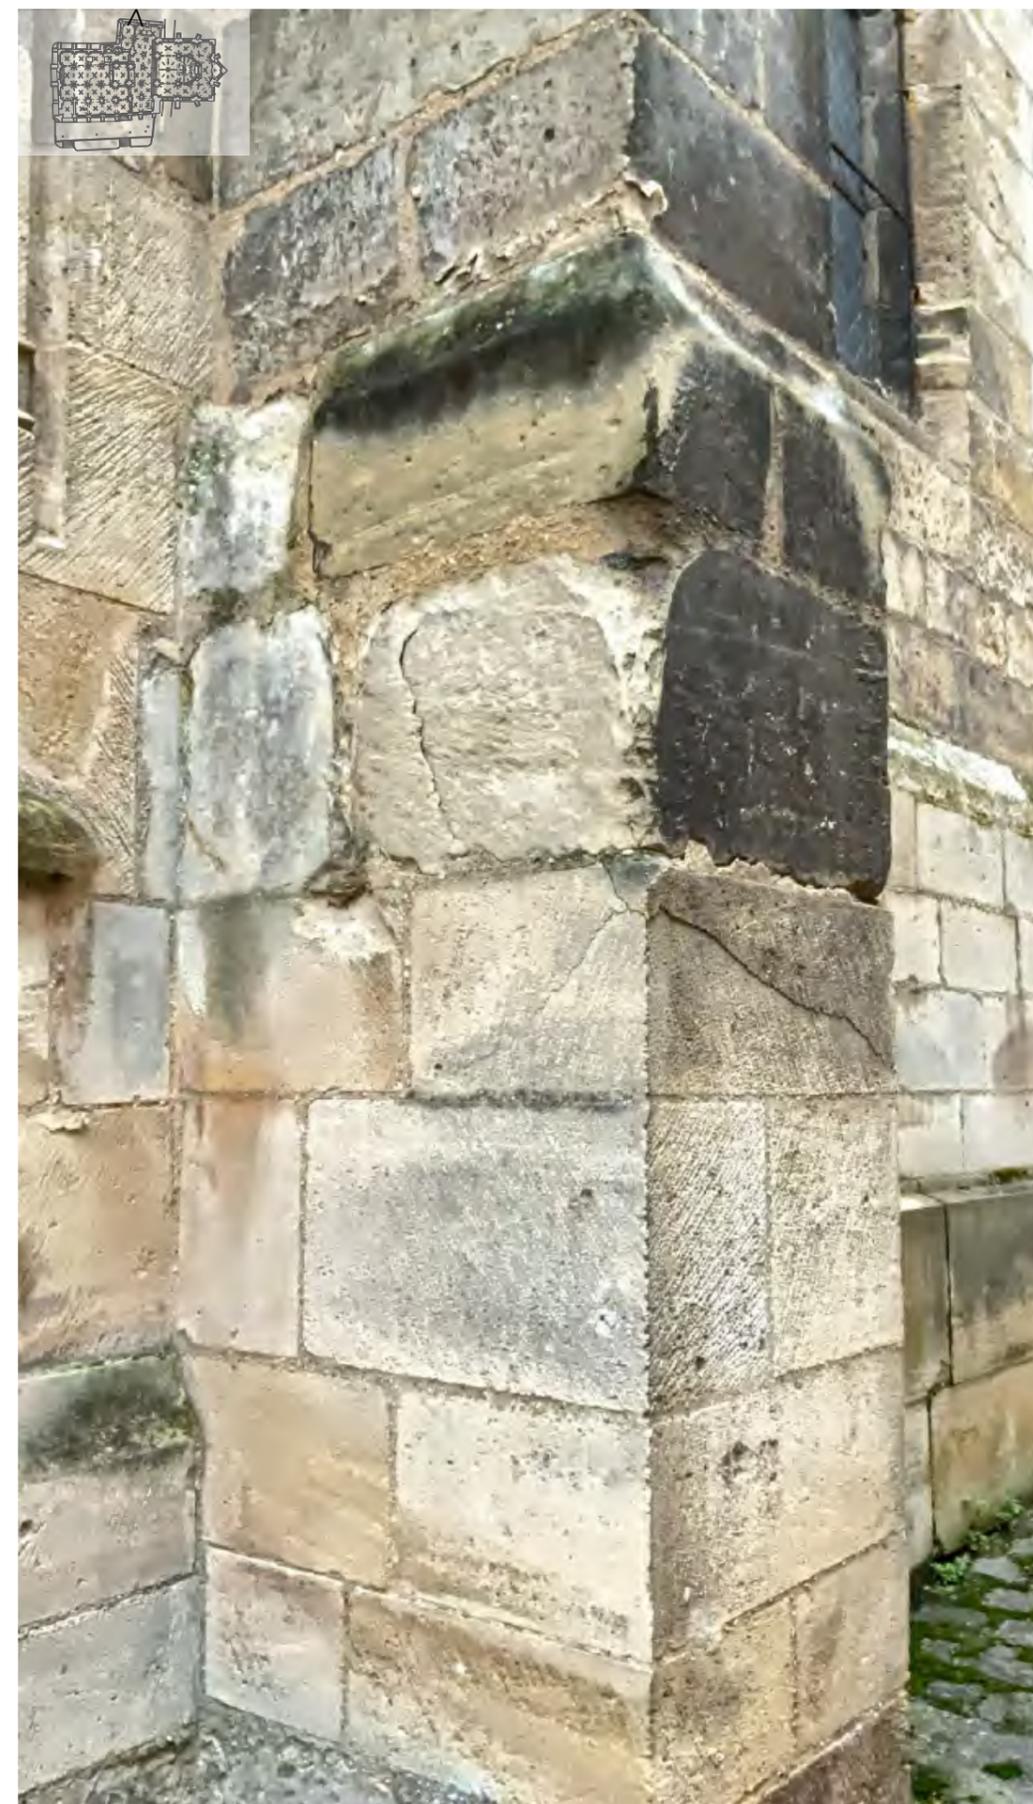
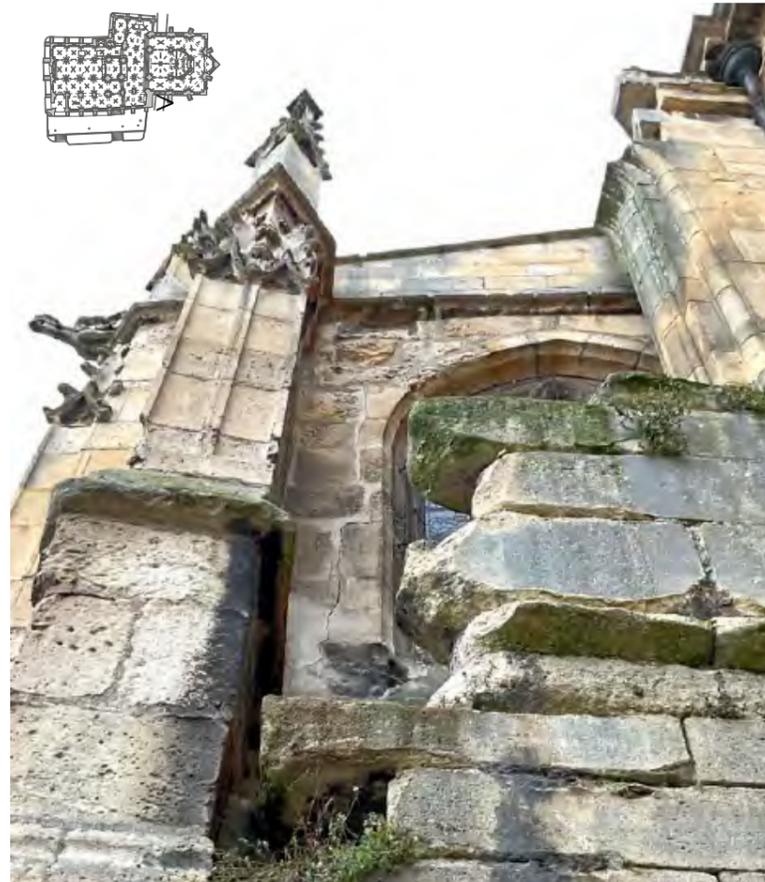
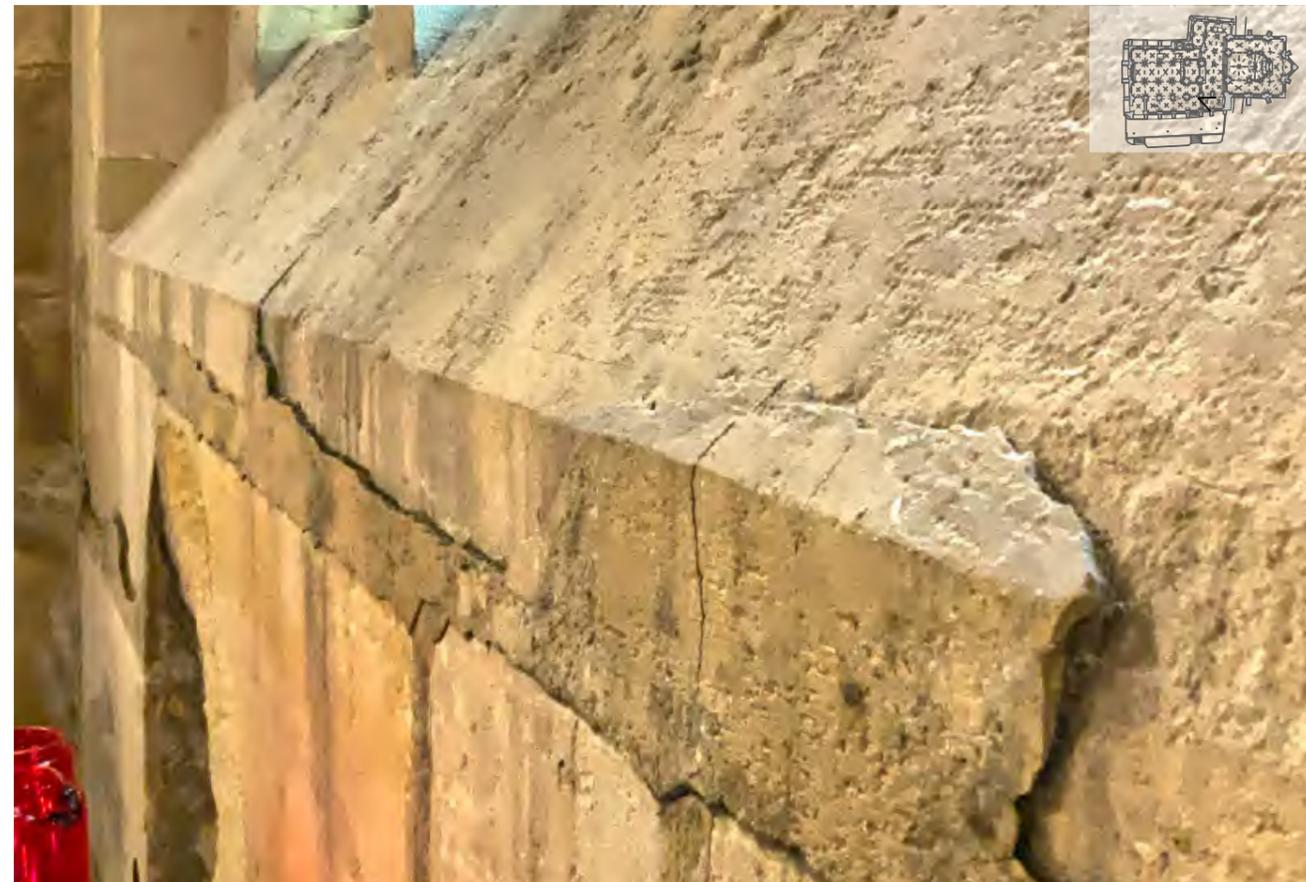
Tableau de repérage des fissures instrumentées indiquant l'évolution de leur ouverture.

Nous avons réalisé la mesure des fissures à l'aide d'une loupe de crique avec des repères fixes. Nous observons des mesures traduisant l'activité des fissures B, C, E et F. L'amplitude des mouvements comprise entre 0,1mm et 0,6mm est relativement faible.

La période d'observation courte mériterait d'être prolongée sur une durée d'un an pour juger de l'évolution. Il serait intéressant que ces mesures soient corrélées à des mesures de précipitations et de températures. Ces facteurs pourraient expliquer la cause de certains mouvements.

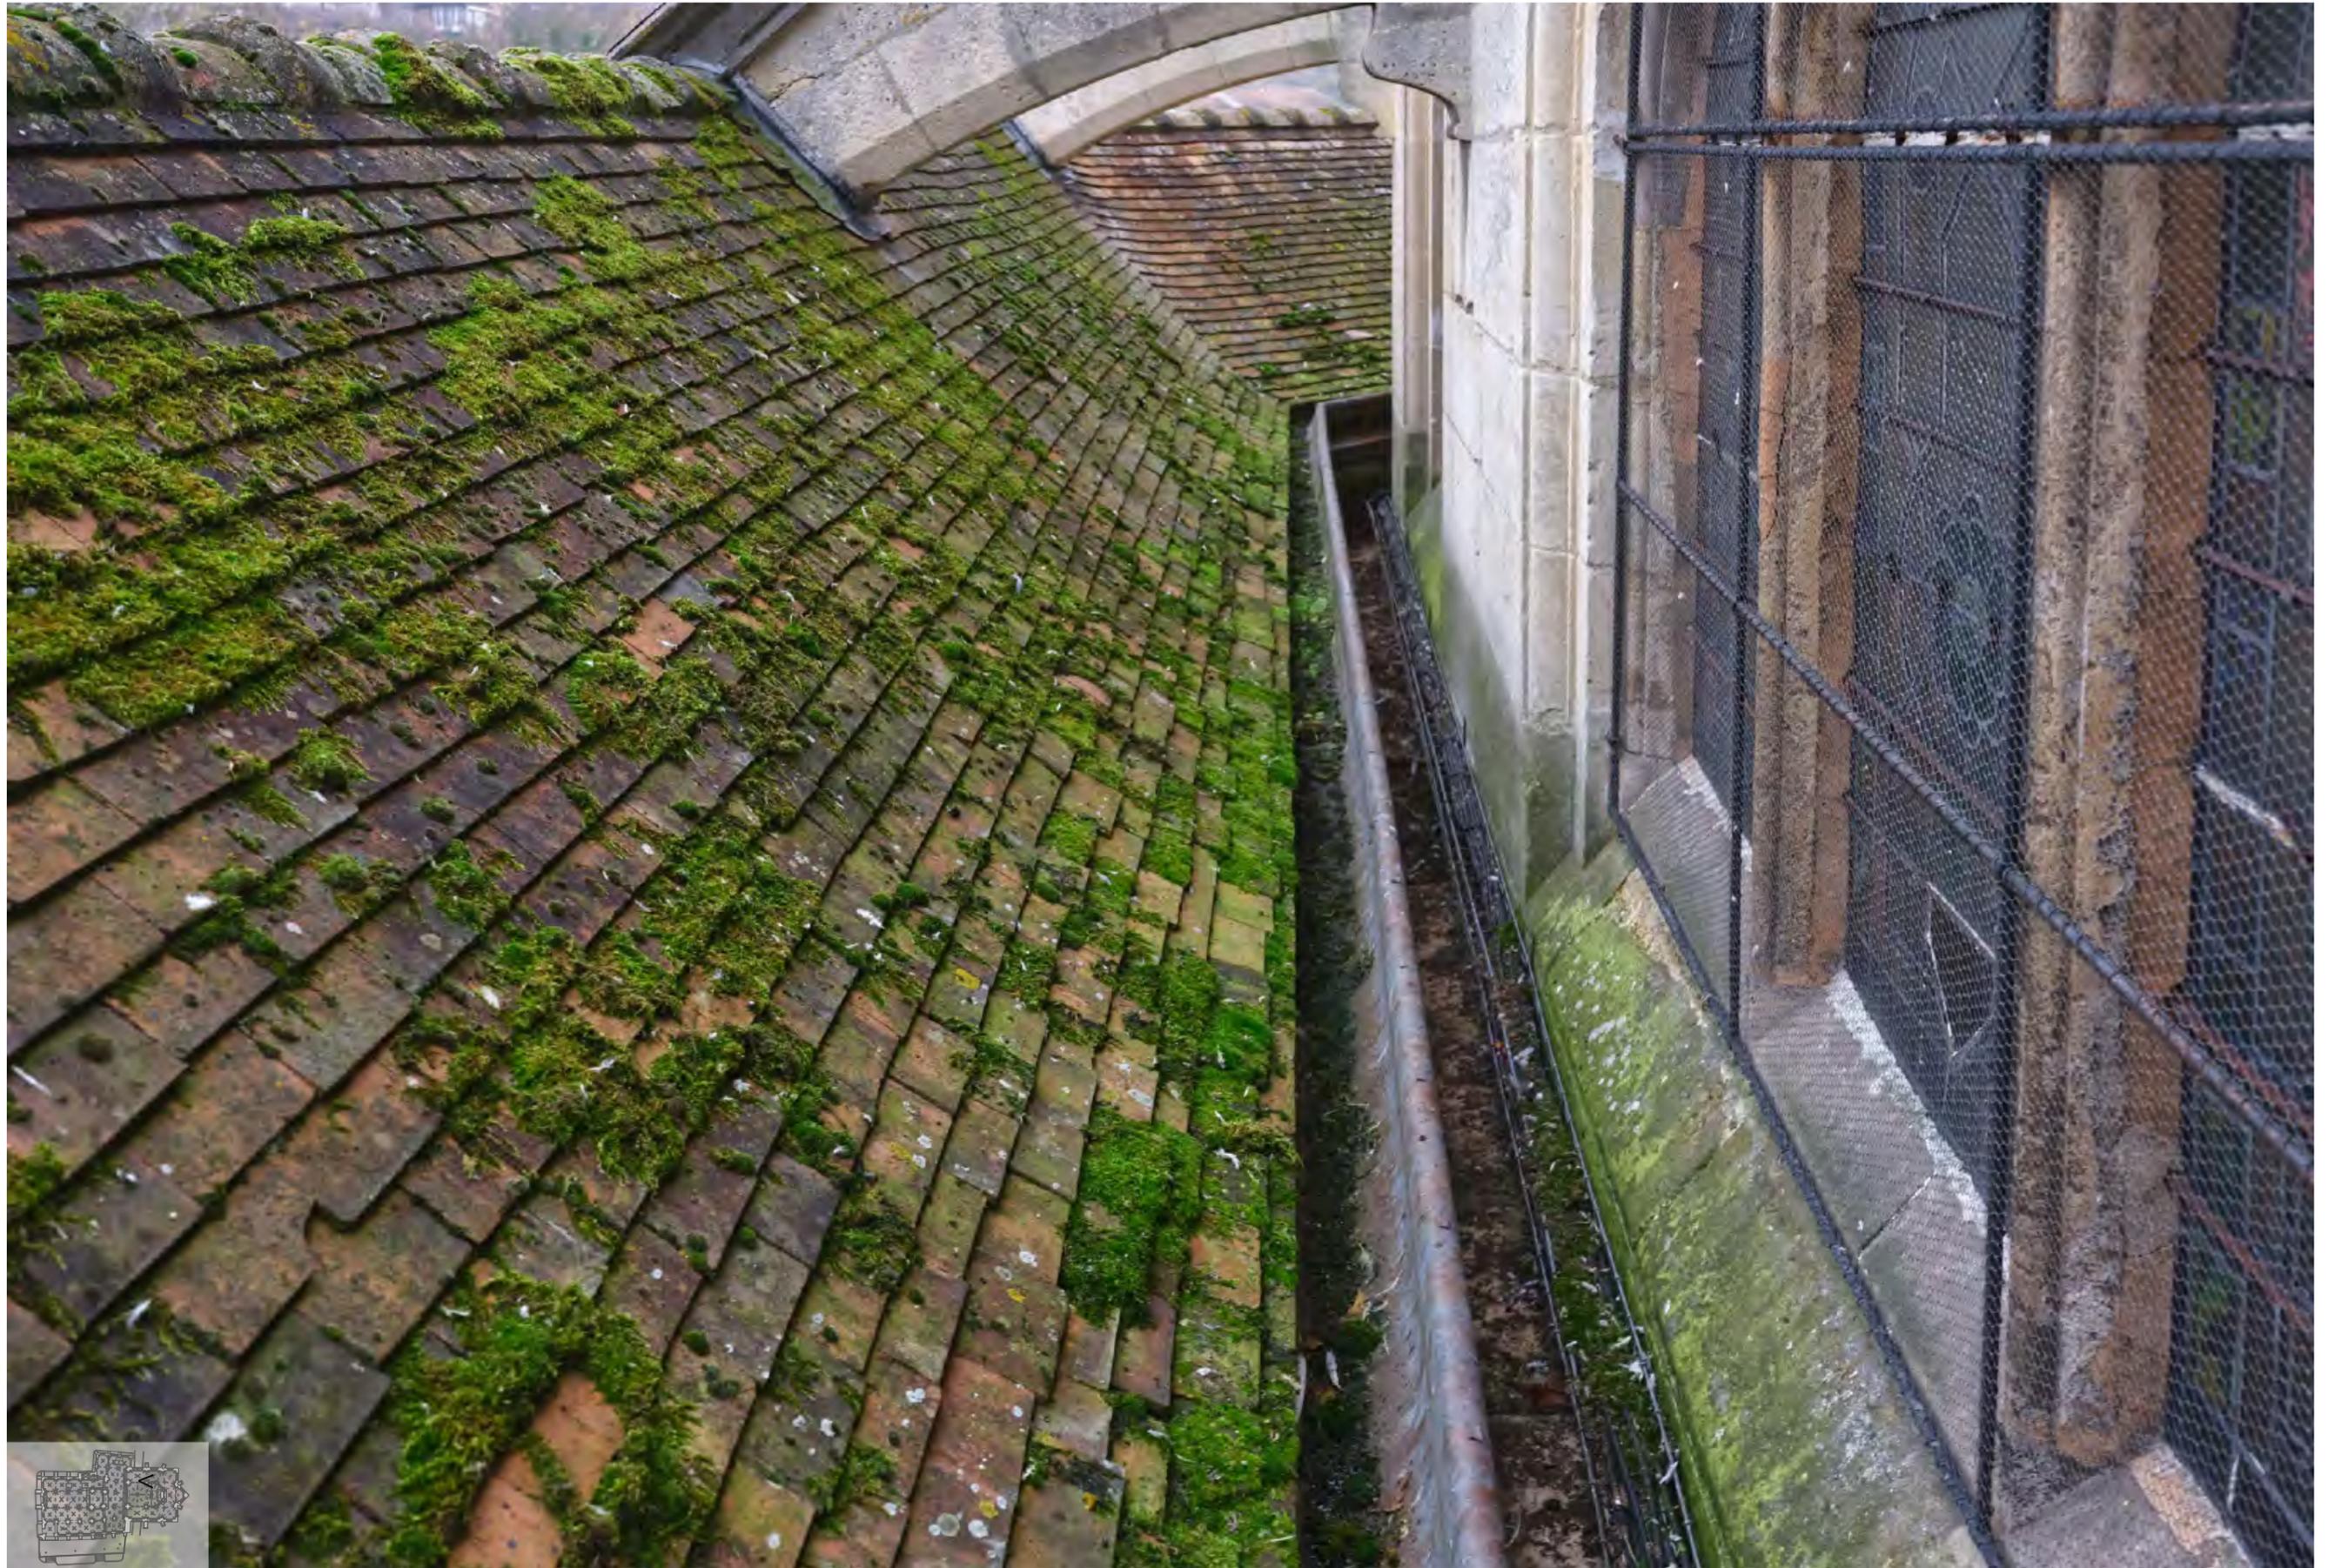
Illustration 1

État vétuste de la couverture du déambulatoire avec de nombreuses tuiles anciennes gelées, cassées ou manquantes. Solins et faitières fracturés.

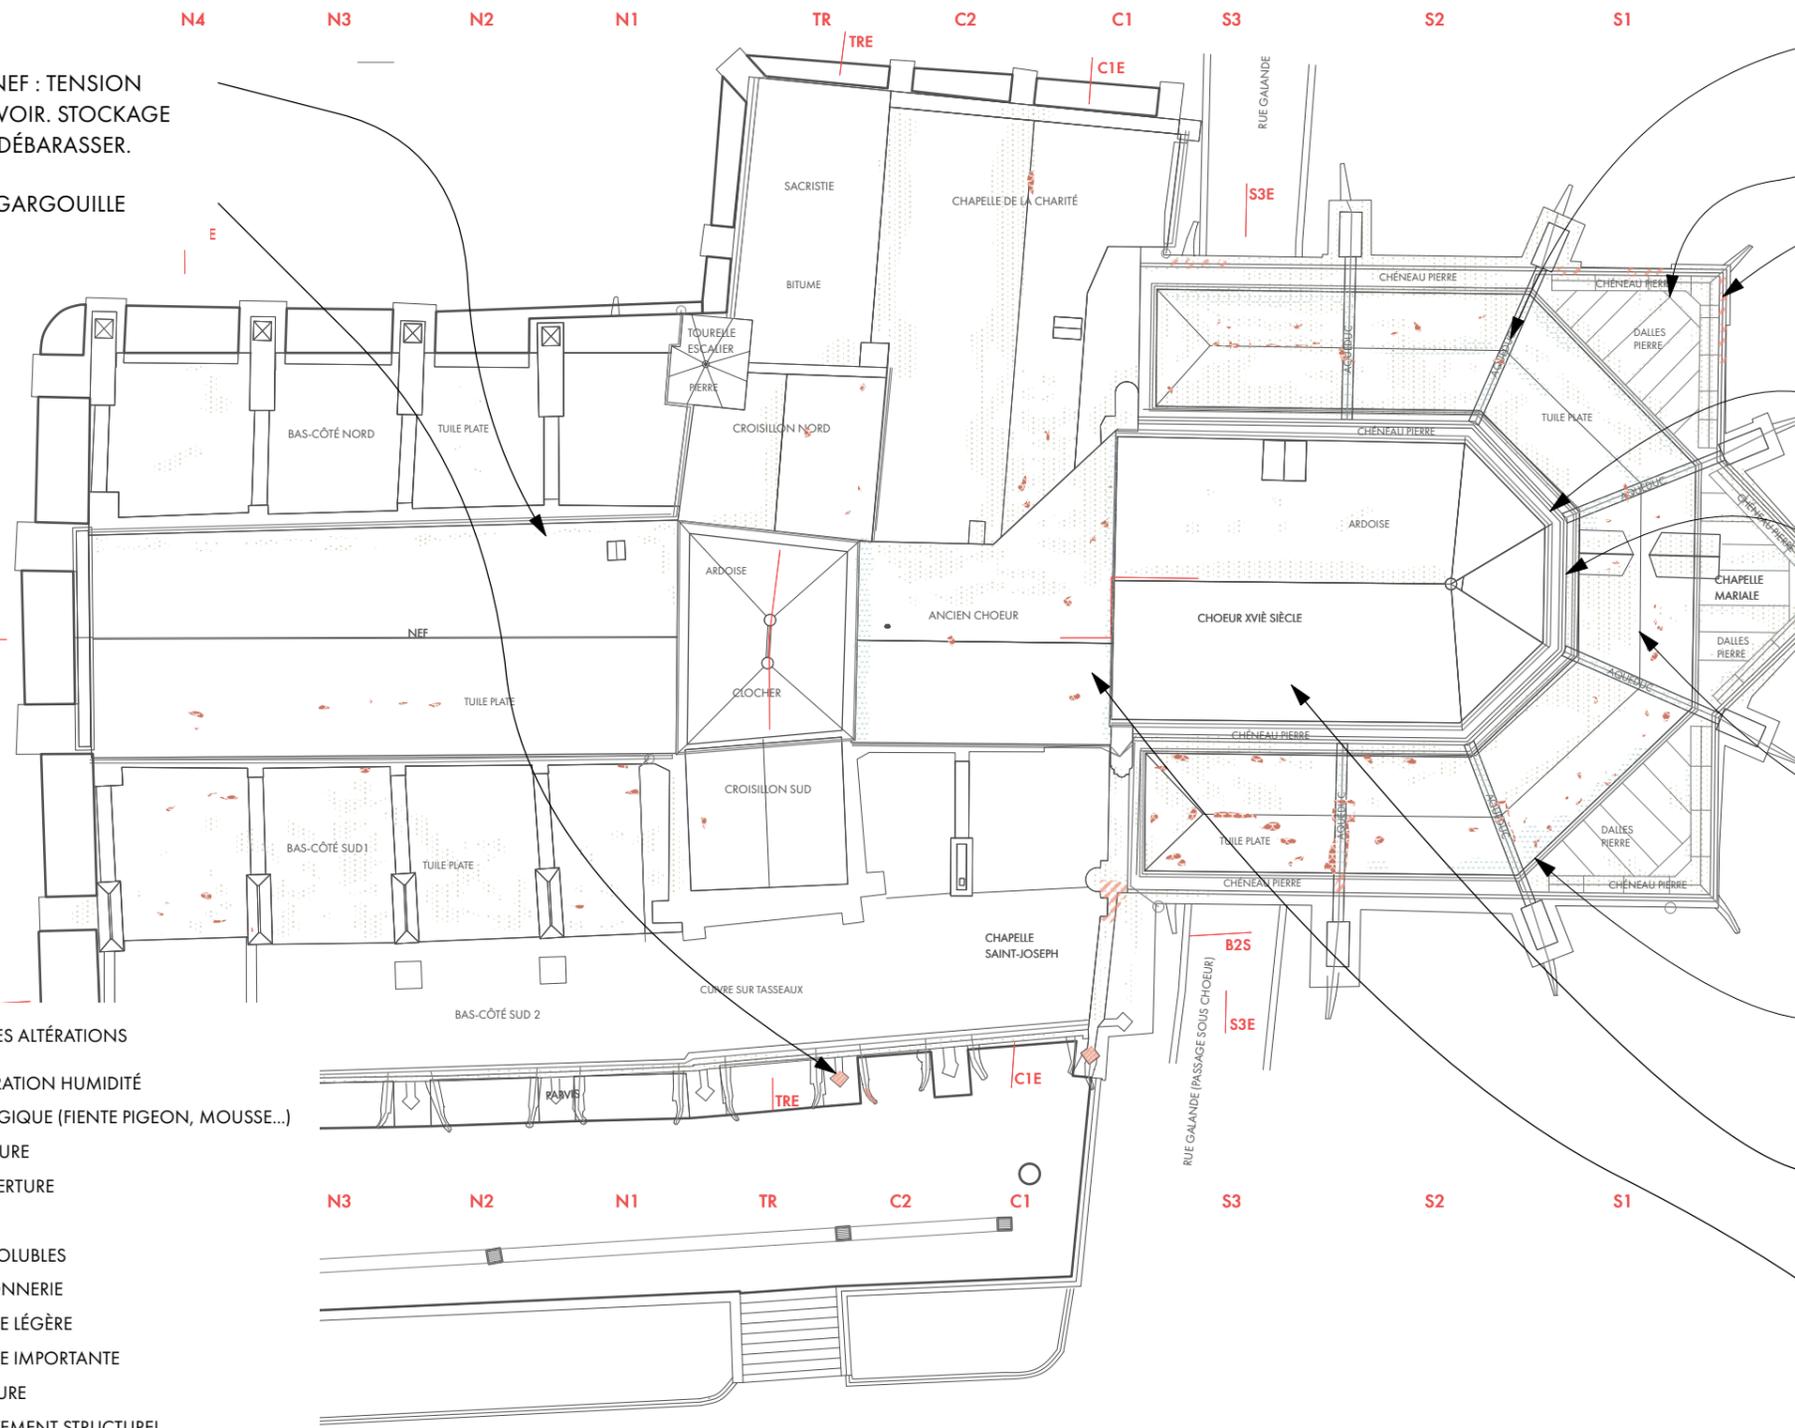
AQUEDUCS SOUS LES TOITURES : JOINTS D'ÉTANCHÉITÉ HS.

BALUSTRES FRACTURÉS

RÉSEAU PIERRE FRACTURÉ

FISSURES SIMILAIRES SUR LES BASES DES CONTREFORTS QUI ONT ÉTÉ PLACÉES SOUS SURVEILLANCE.
