Maîtrise d'ouvrage : Commune de Triel-sur-Seine

**Église Saint-Martin**

**Présentation publique des travaux de  
restauration de l'église**

**Extrait des études patrimoniales et architecturales**

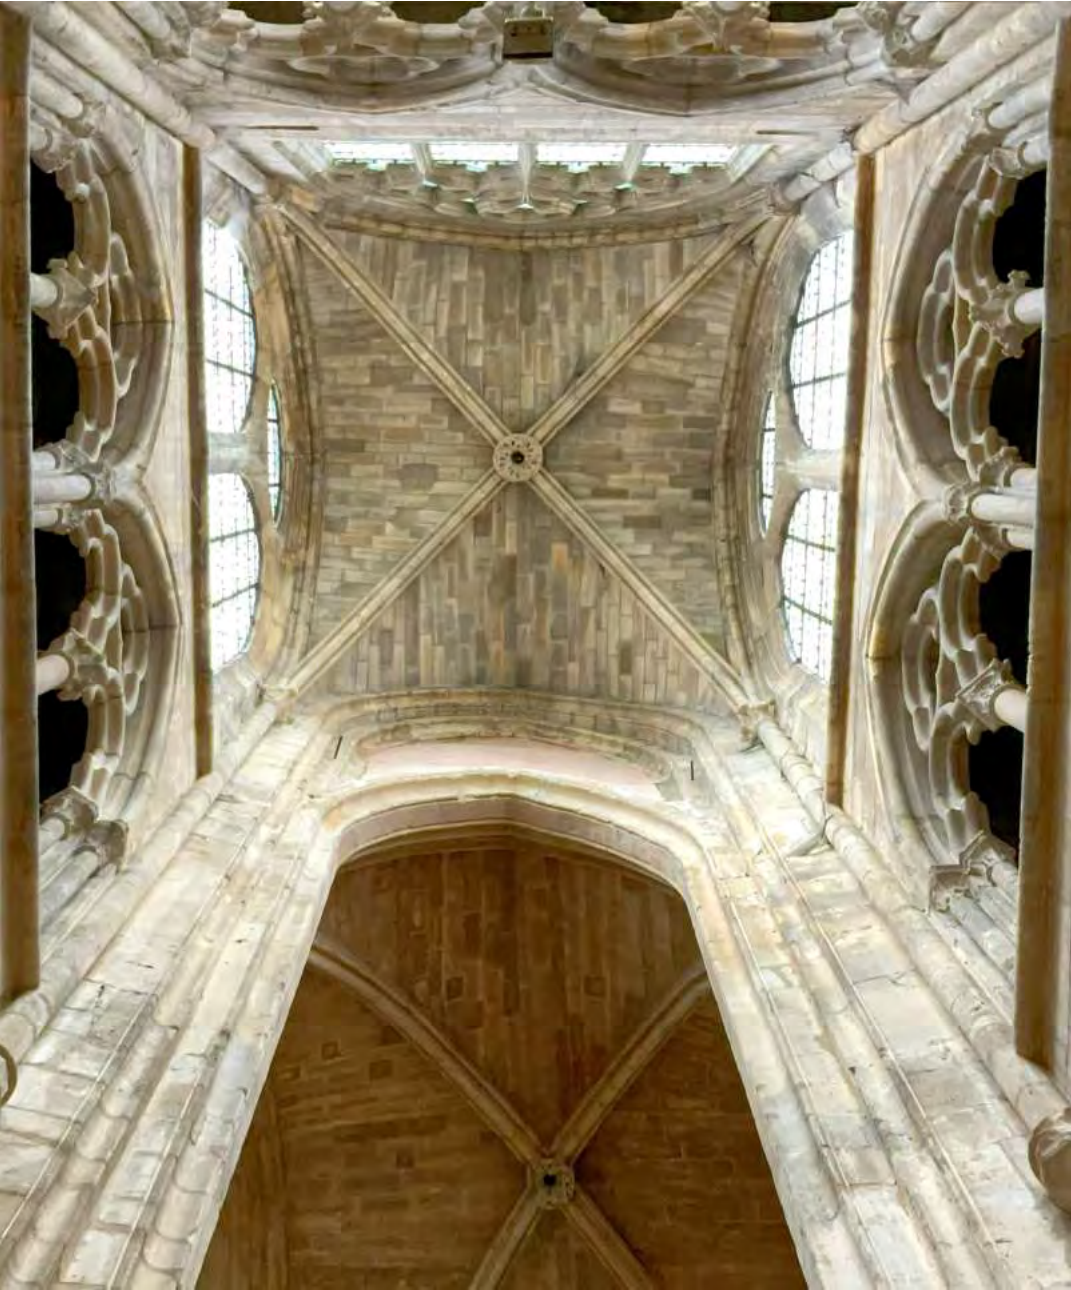
**Illustration 1**  
Raccord hasardeux des élévations entre les parties des XIII<sup>e</sup>, XIV<sup>e</sup> et XVI<sup>e</sup> siècles. L'ouvrage semble interrompu.  
SOA

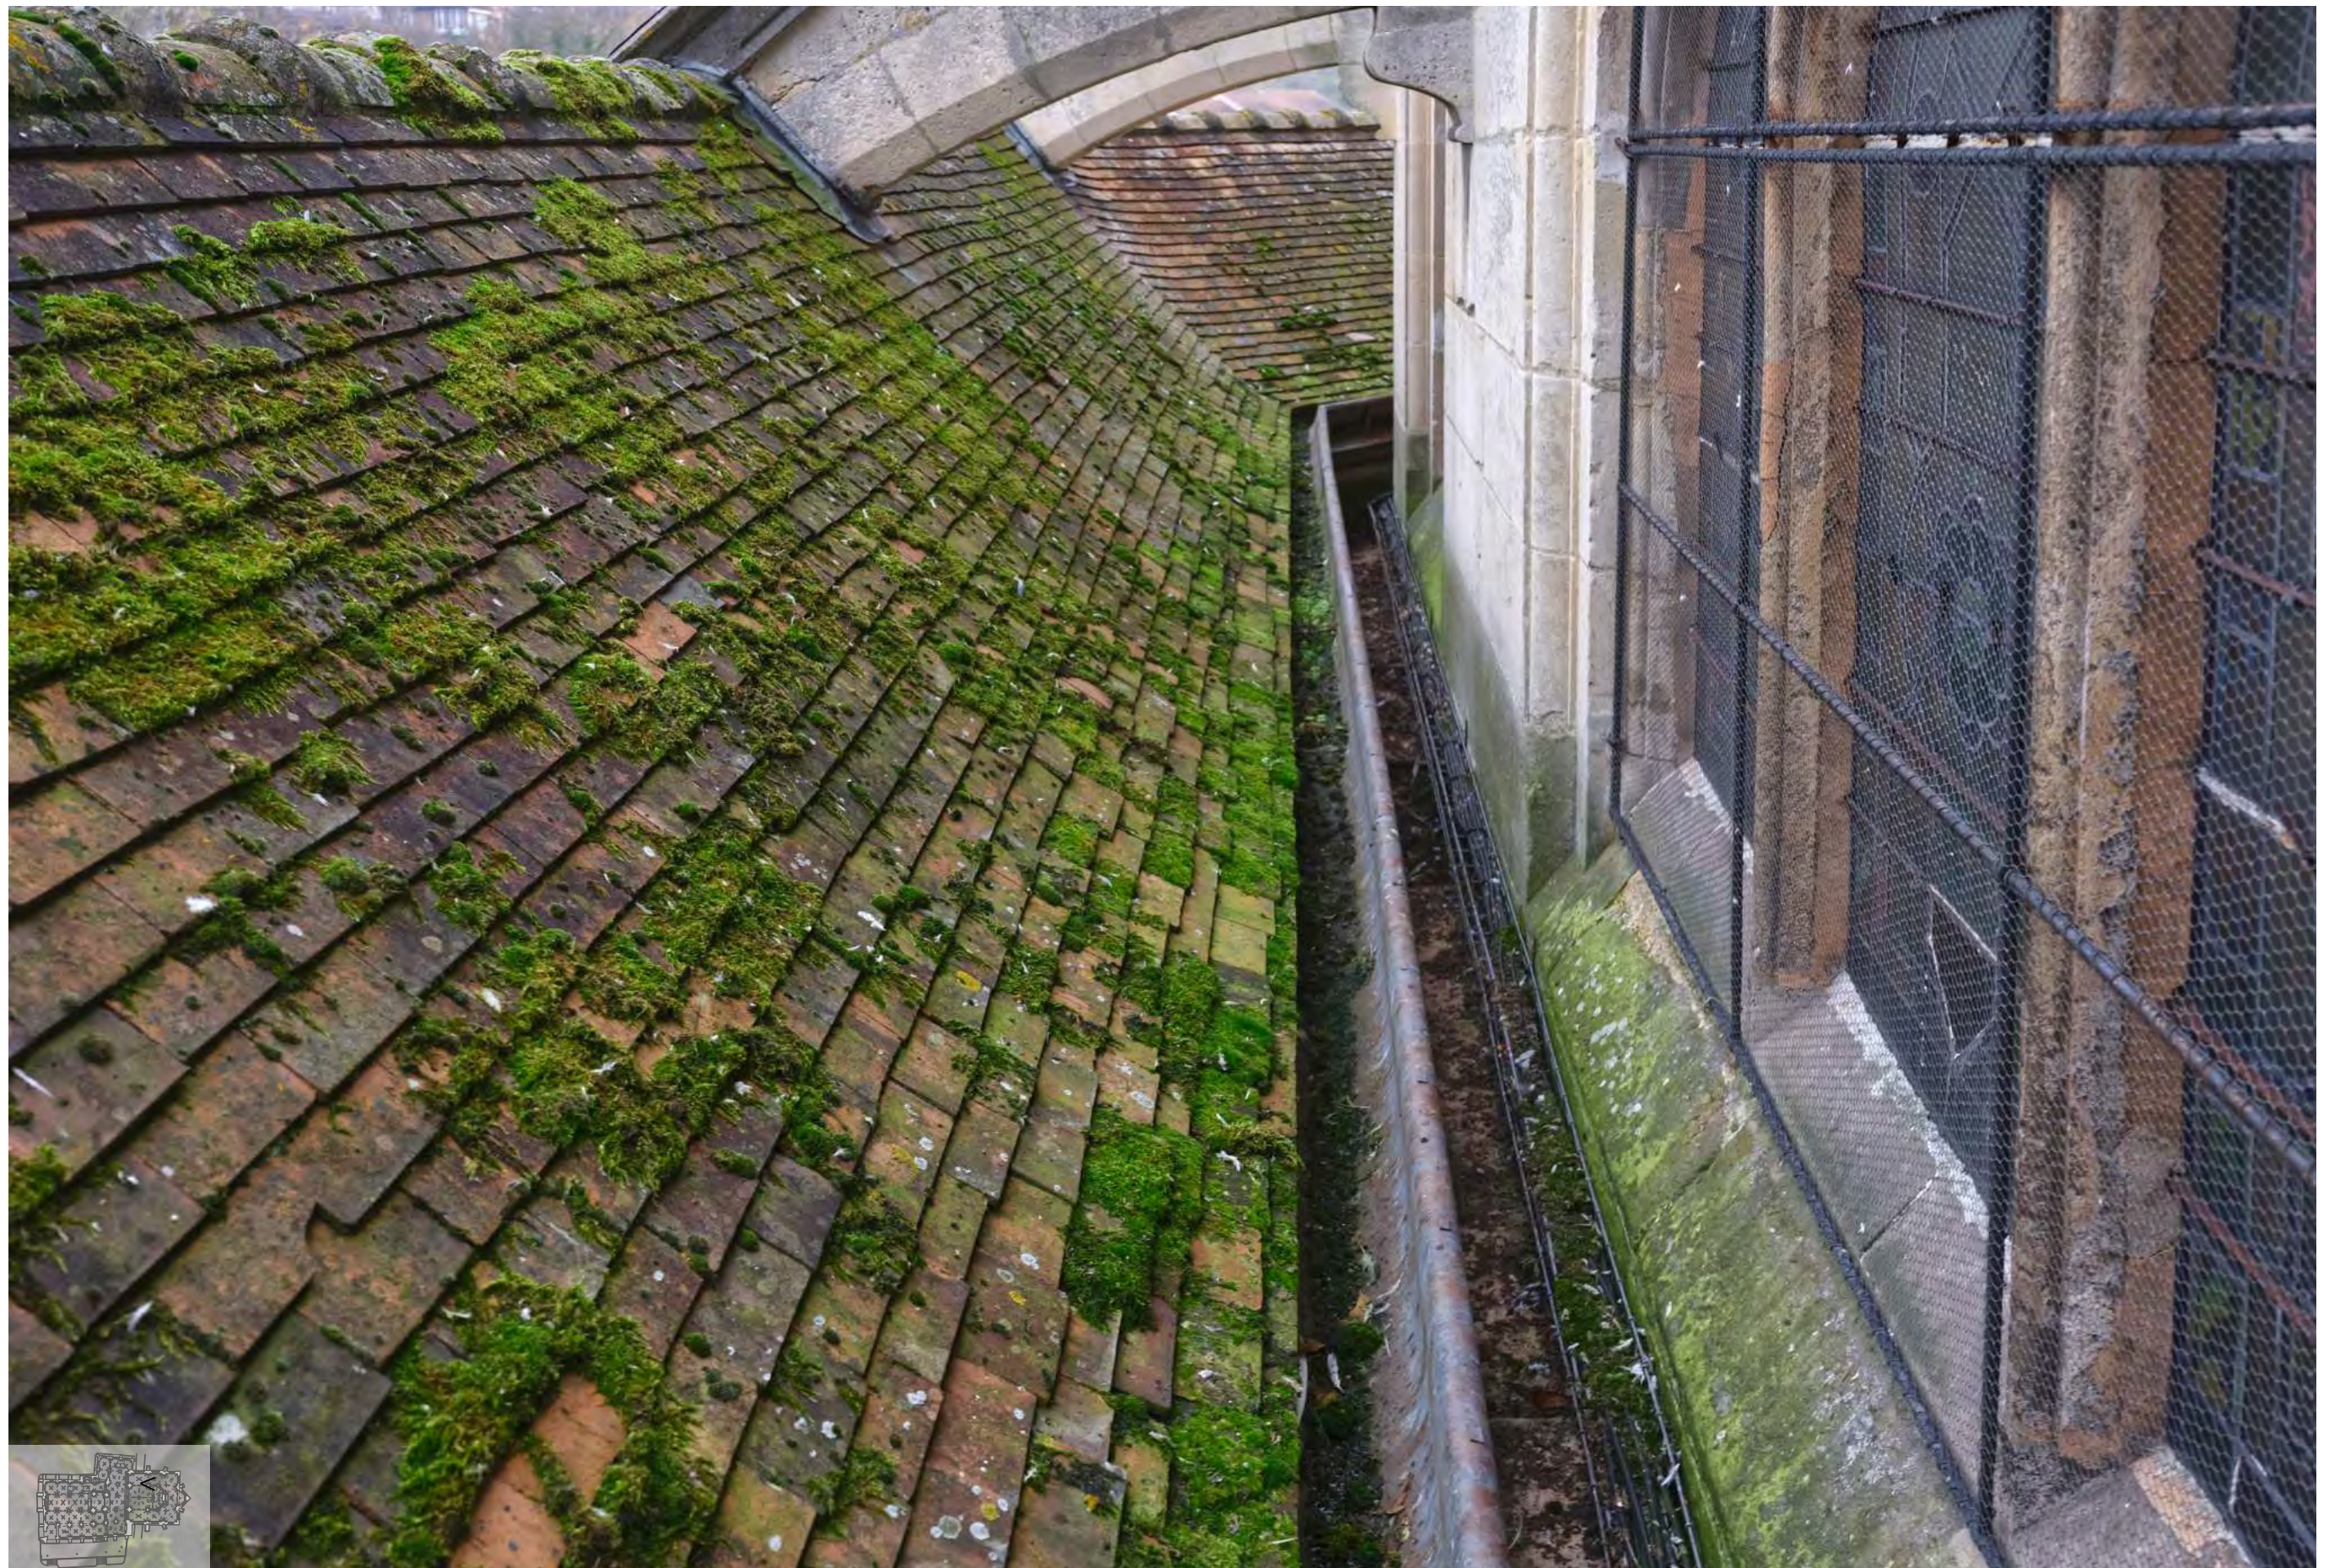
État vétuste de la couverture du déambulatoire avec de nombreuses tuiles anciennes gelées, cassées ou manquantes. Solins et faitières fracturés.

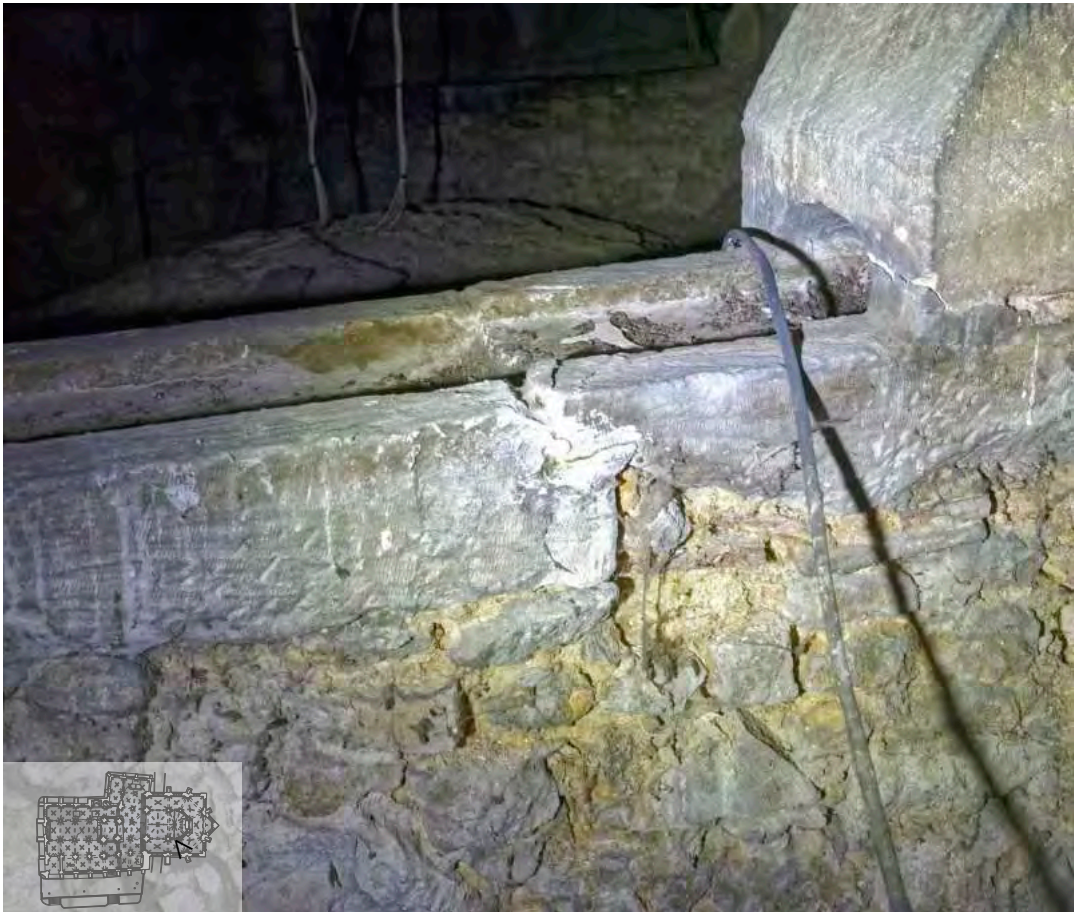
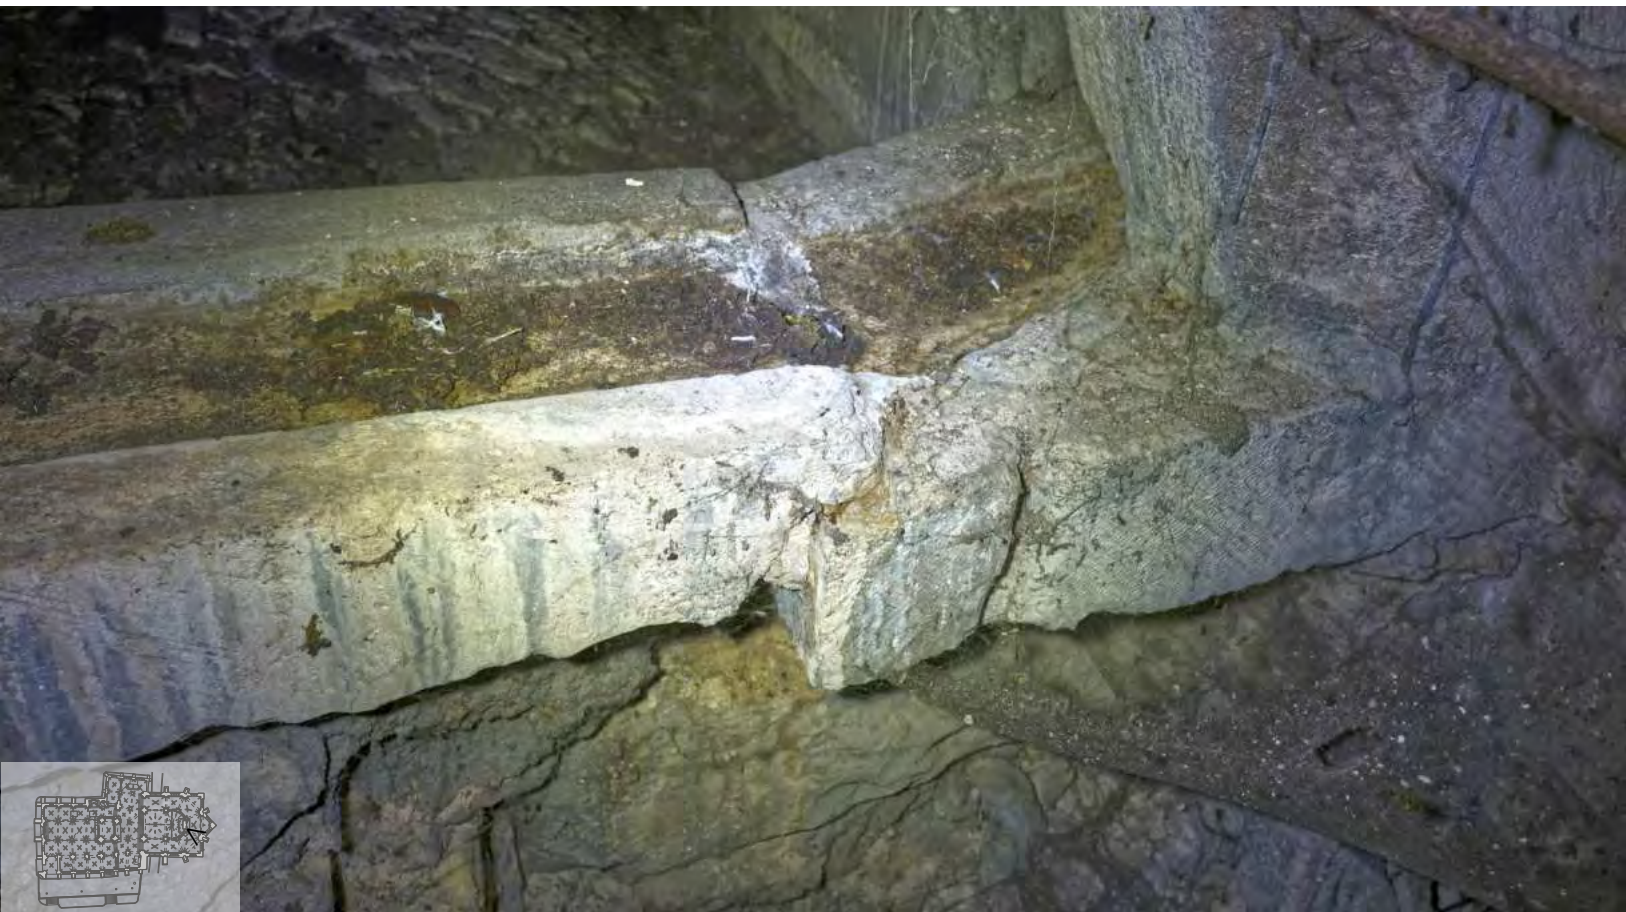
Vue des aqueducs sous les toitures avec leur joints ciment d'étanchéité fracturés, ainsi que les traces des nombreuses réparations. Le ruissellement d'eau a lessivé les supports d'aqueducs pour finir dans les voûtes du chœur!

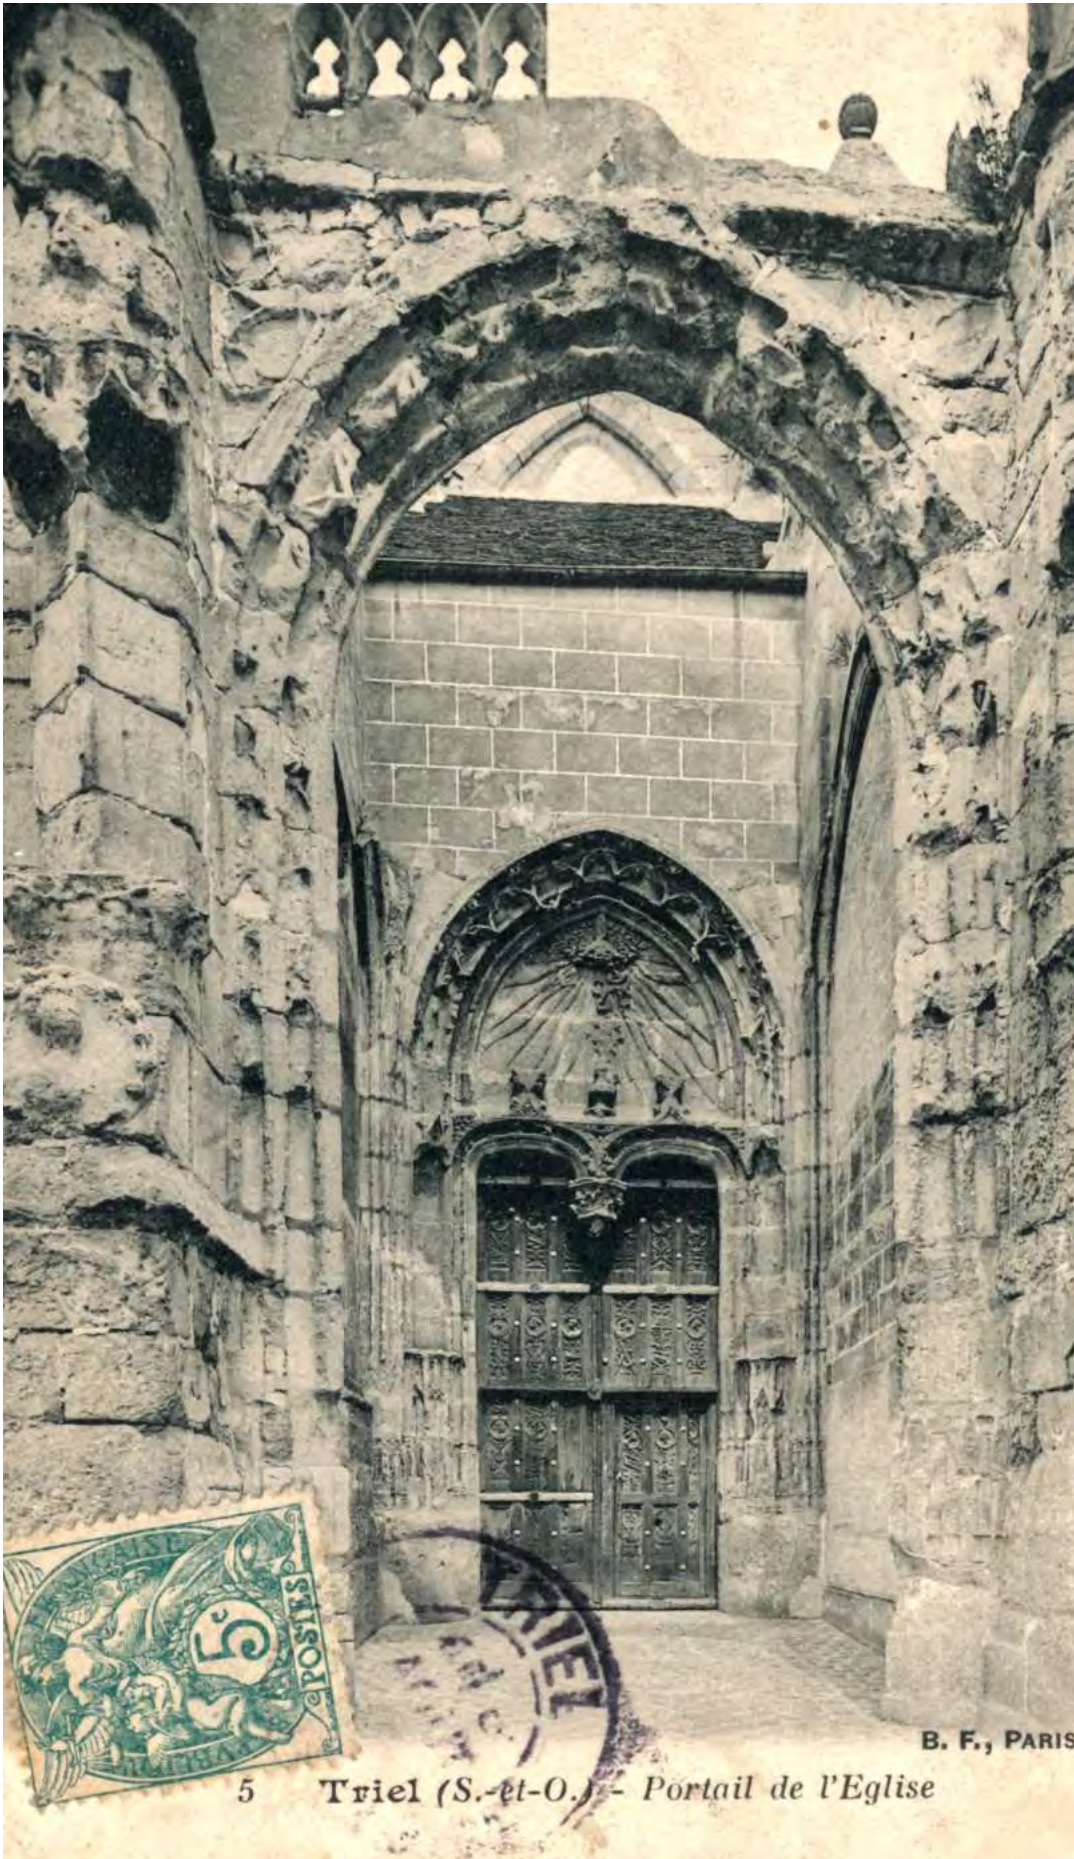
À droite  
**Illustration 1**  
Photographie du porche autour de 1908 montrant les vestiges de décors du porche d'entrée

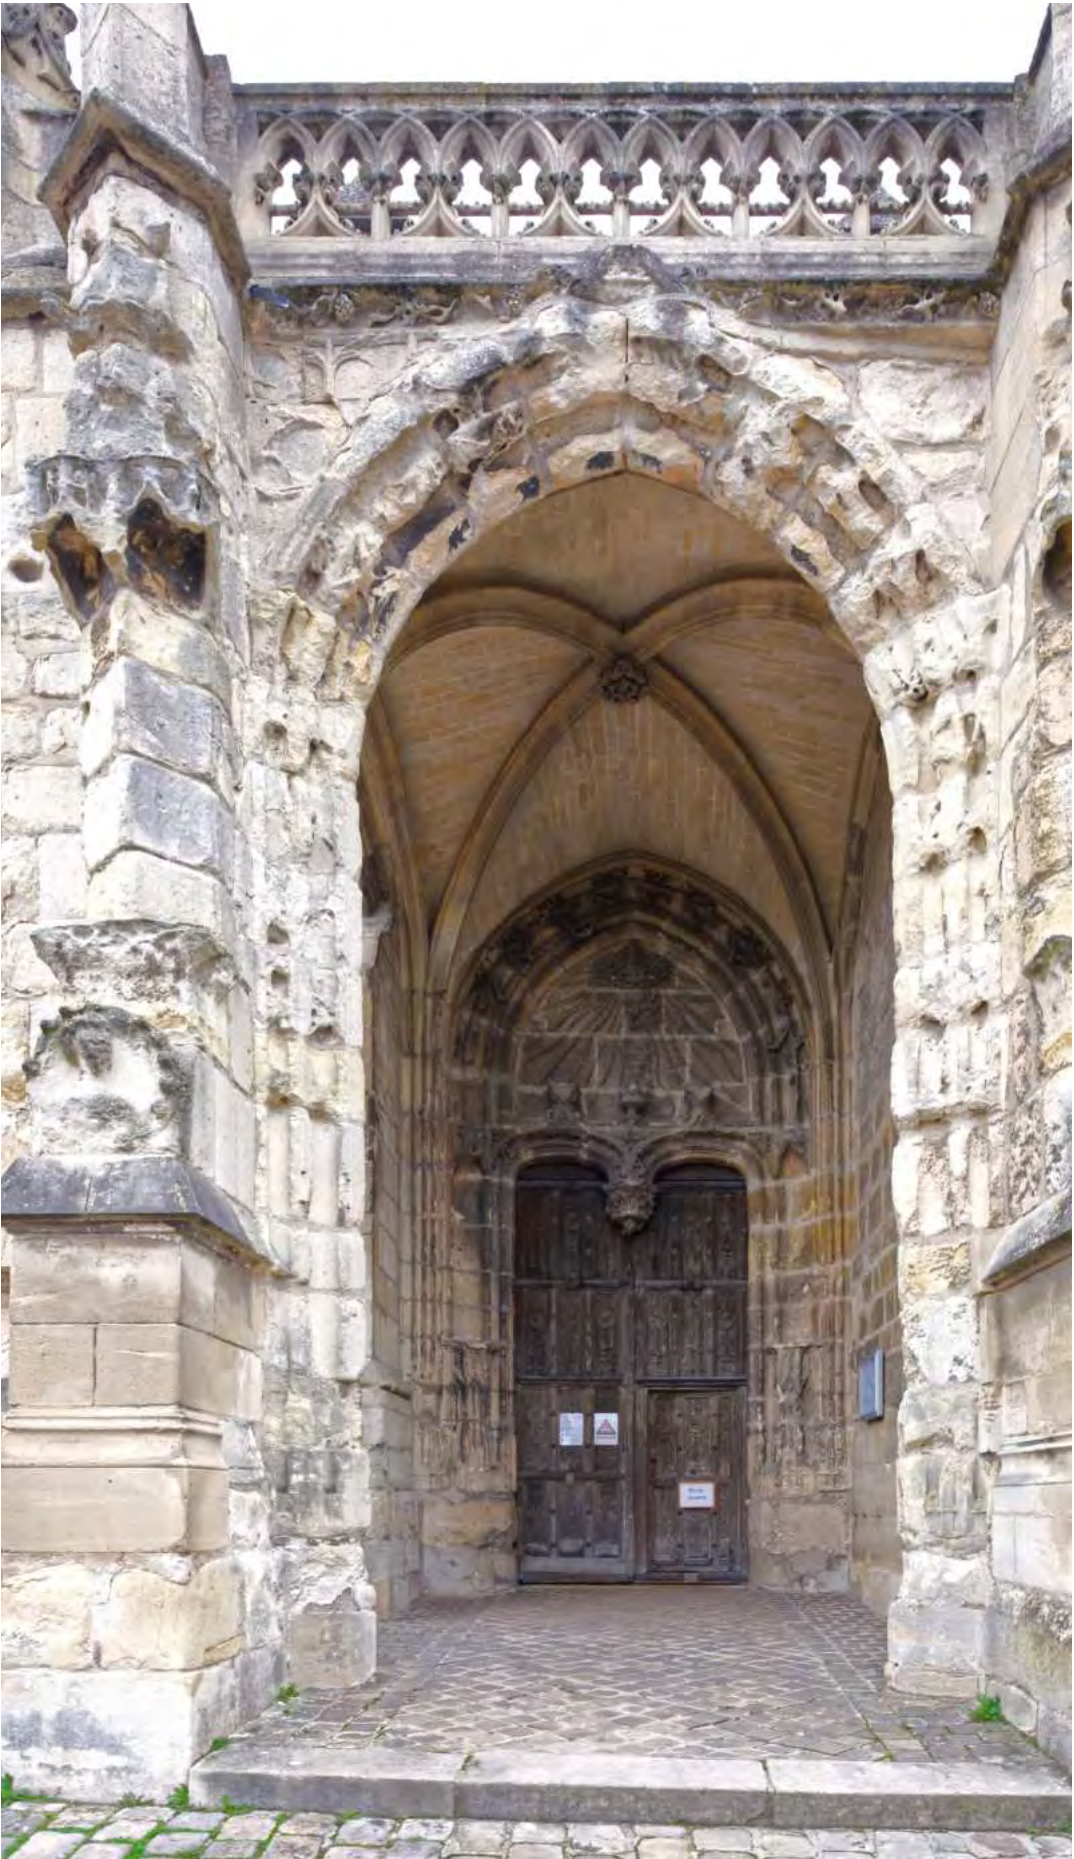
TMH 2022  
**Illustration 2**  
Le même sujet 100 ans plus tard en 2022 montrant l'évolution de l'érosion. Certains décors des feuillages, des dais et des médaillons ont disparu.

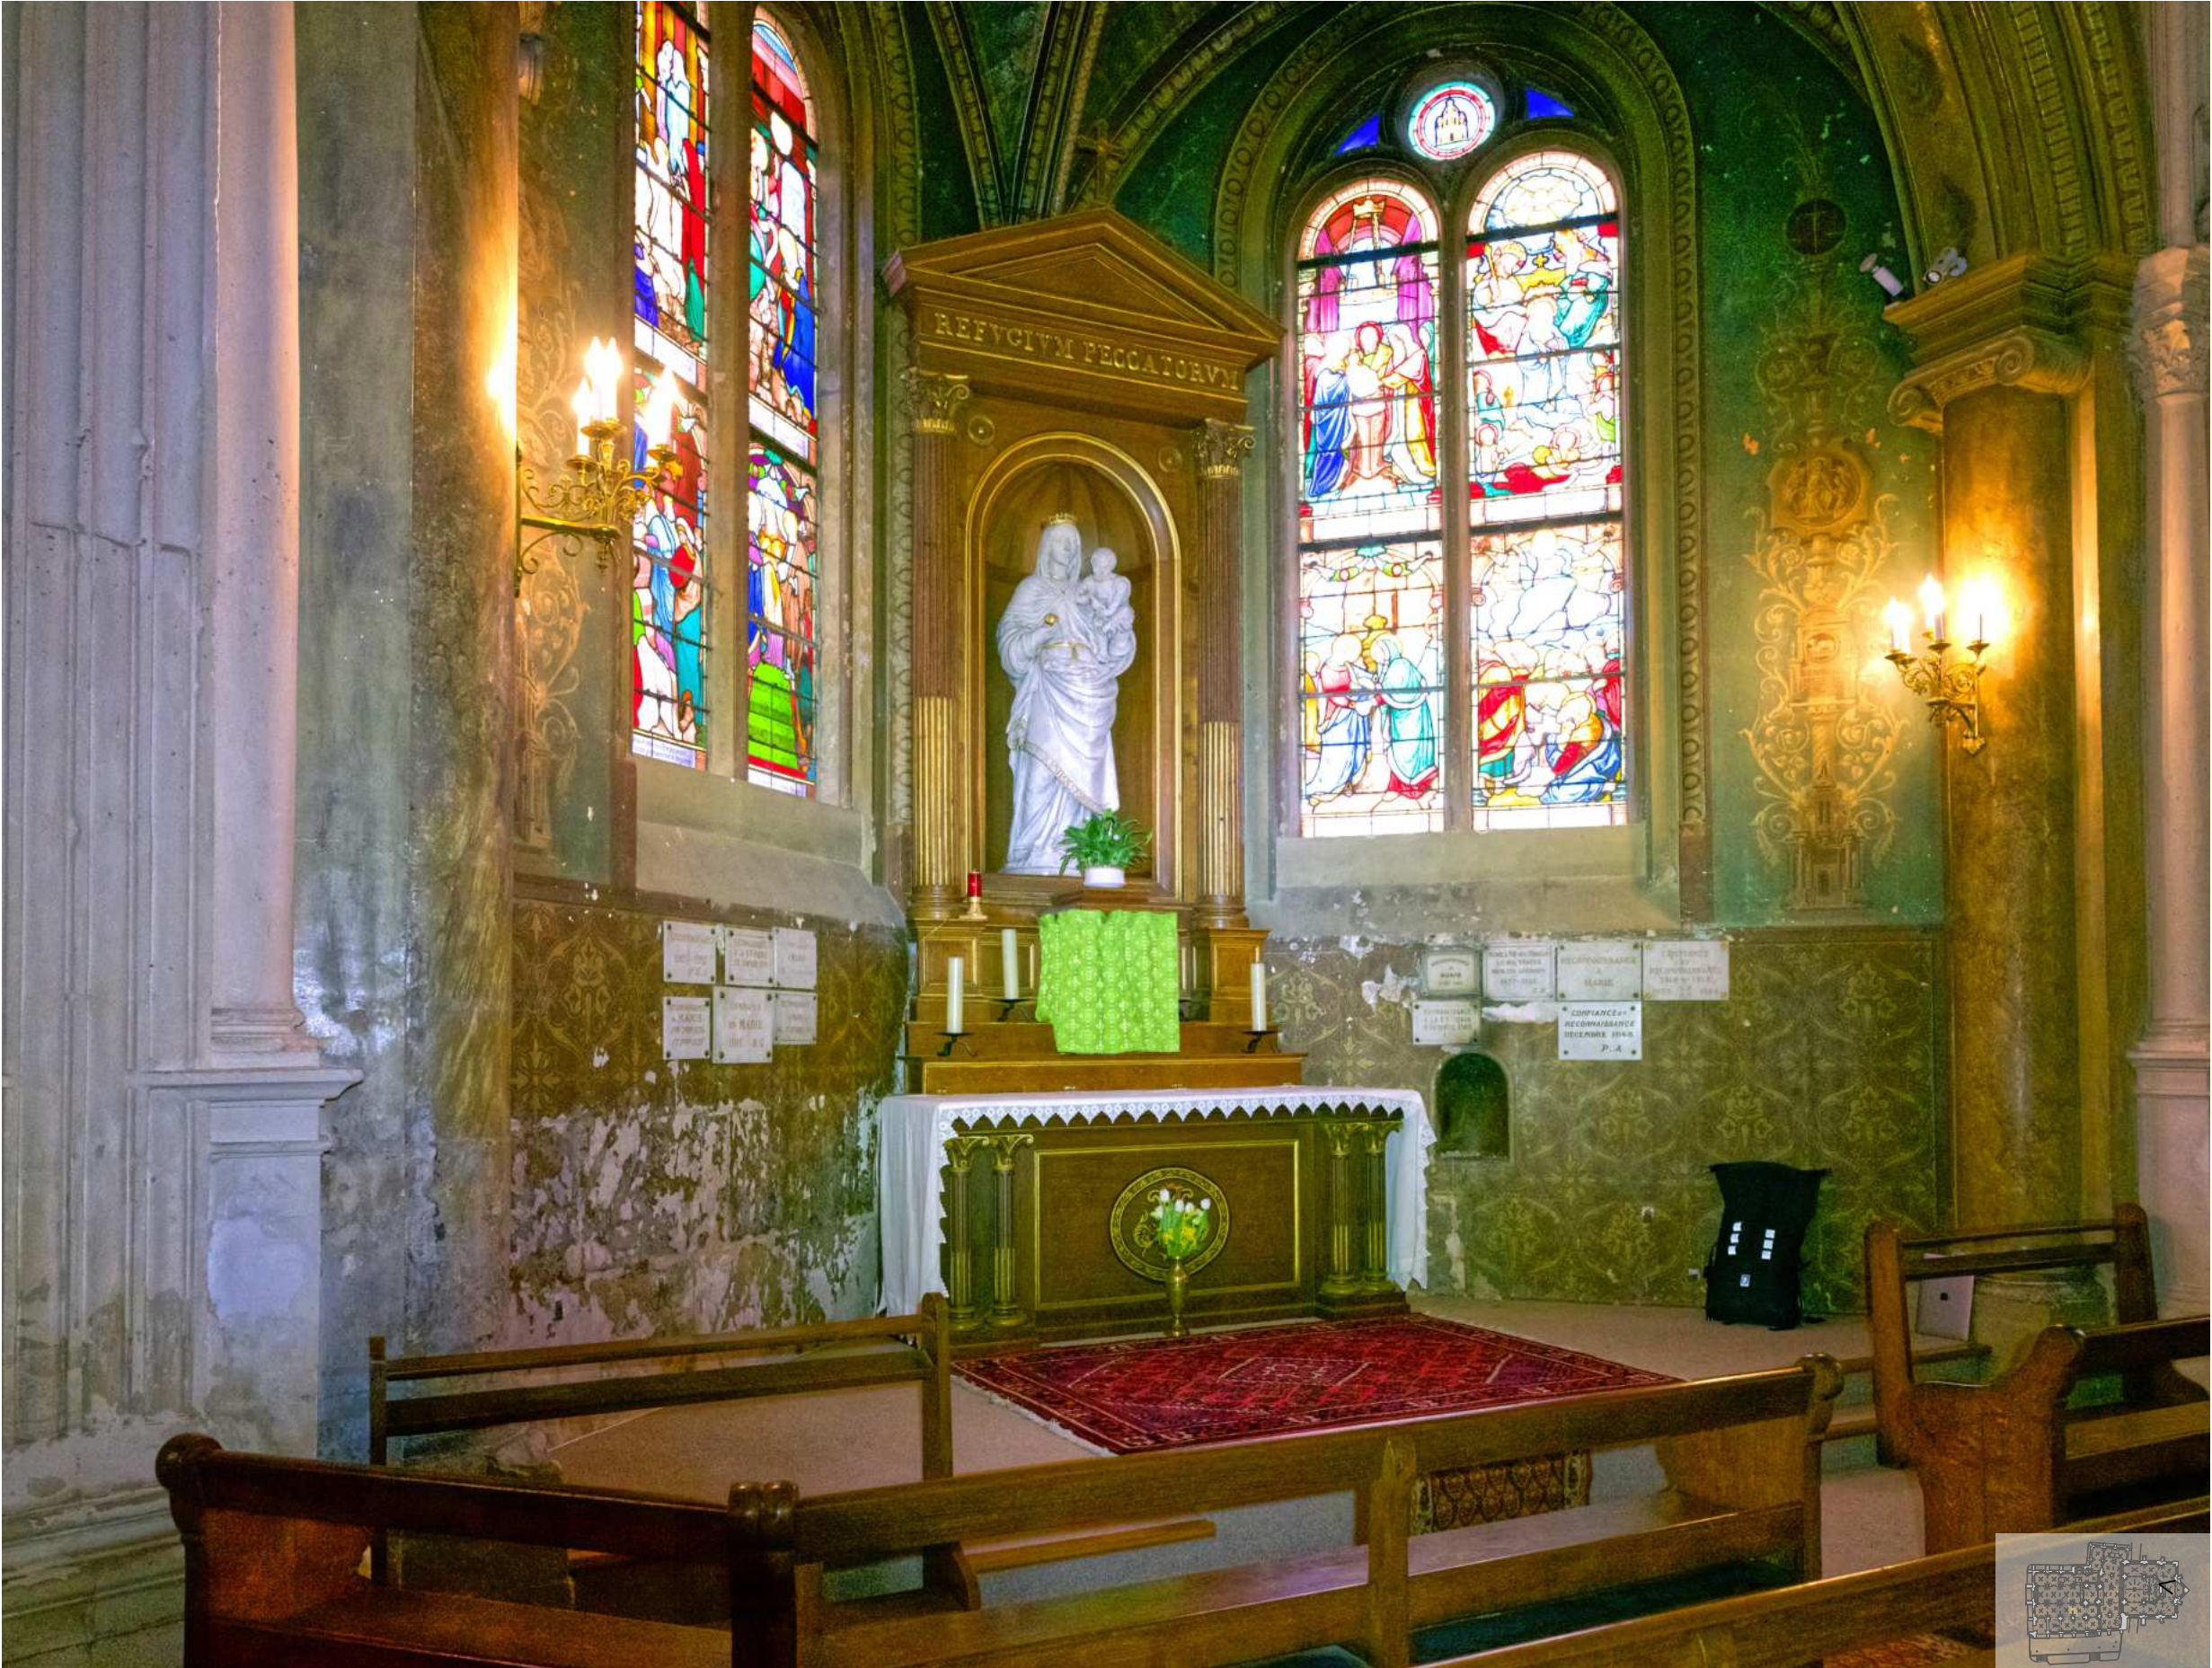
Ci-contre  
Illustration 1  
Vue de la chapelle  
mariale avec ses décors  
encrassés et craquelures  
dans les soubassements  
SOA 2022

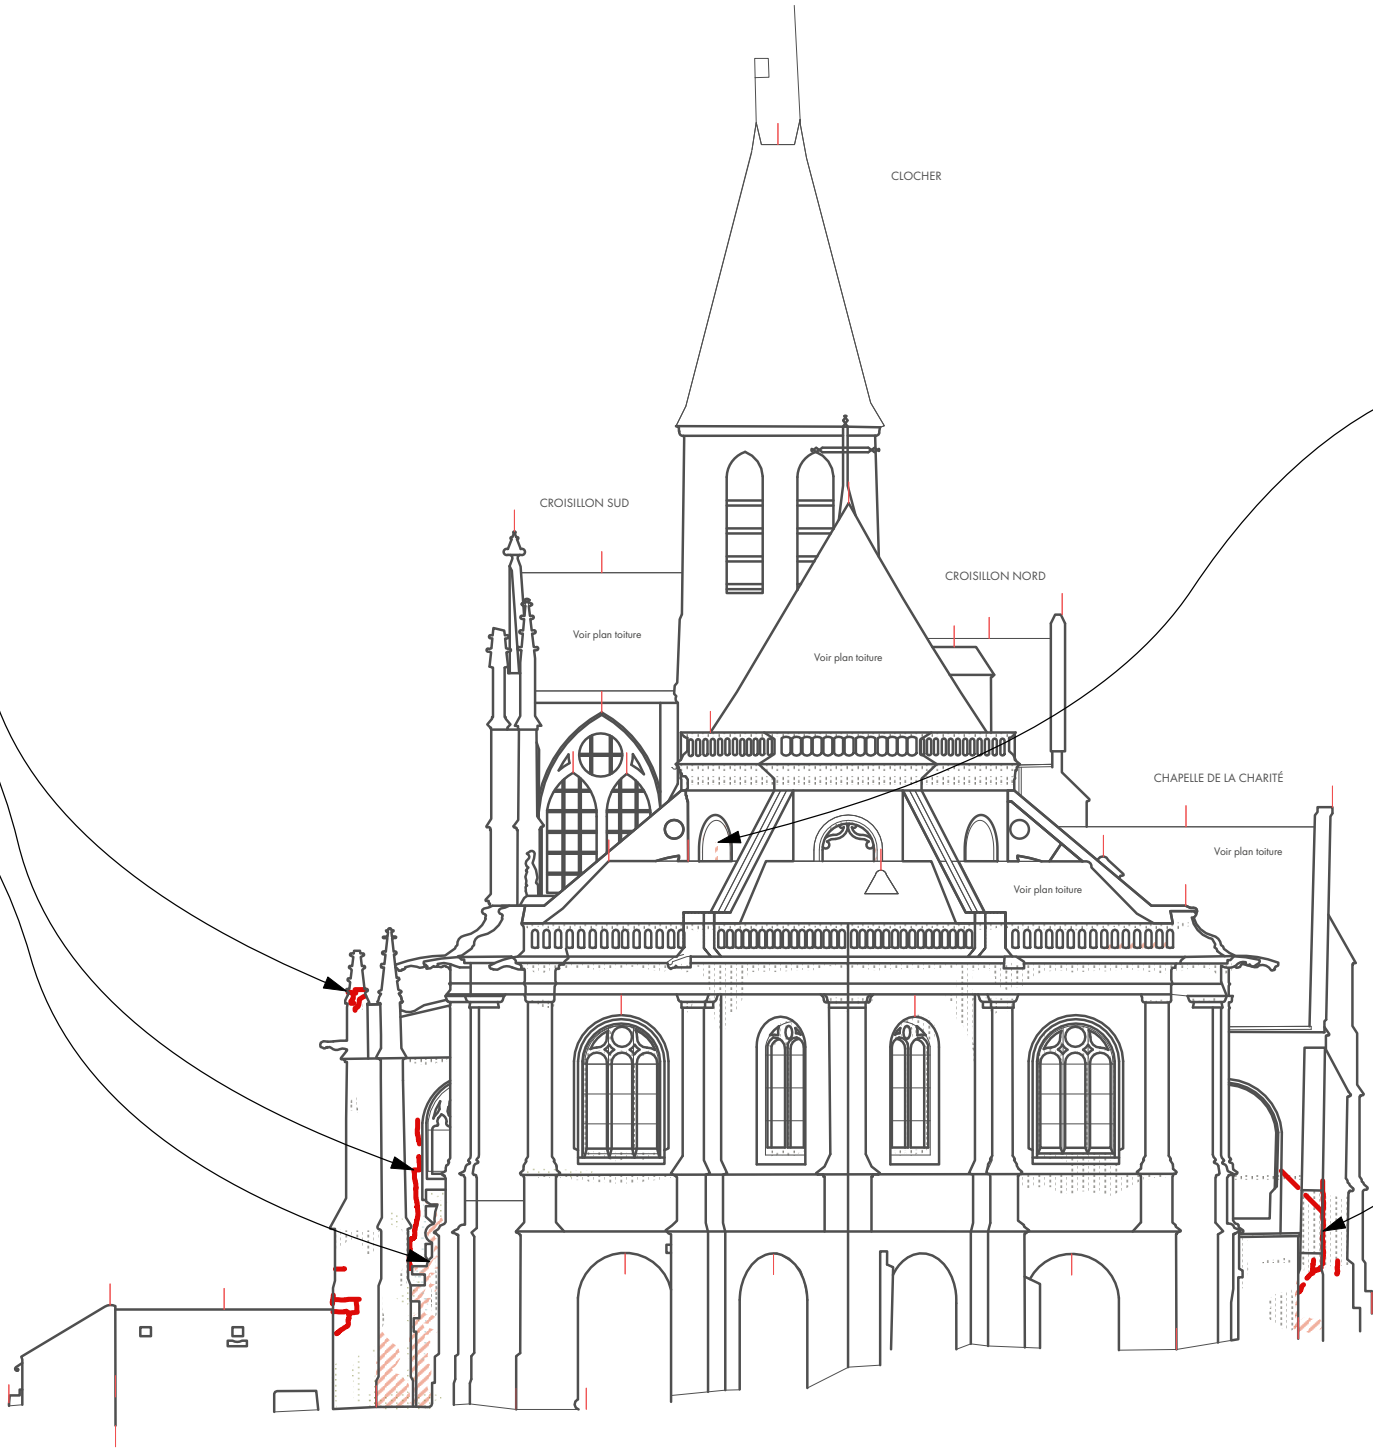
PINACLES FRACTURÉS

FISSURE ANGLE SUD-EST  
BAS-CÔTÉ SUD À SURVEILLER

MAÇONNERIE D'ARRACHEMENT  
LESSIVÉE. INFILTRATIONS DENT  
CREUSE À TRAITER

FENÊTRES HAUTES : ÉTAT RÉSEAUX  
MAÇONNERIES ALTÉRÉ. VERRIÈRES  
NON ÉTANCHES. INFILTRATIONS

FISSURE ANGLE NORD-EST CHAPELLE  
CHARITÉ À SURVEILLER
