VILLE DE TRIEL SUR SEINE

# **Bilan sécuritaire des arbres**

**AOUT 2021**

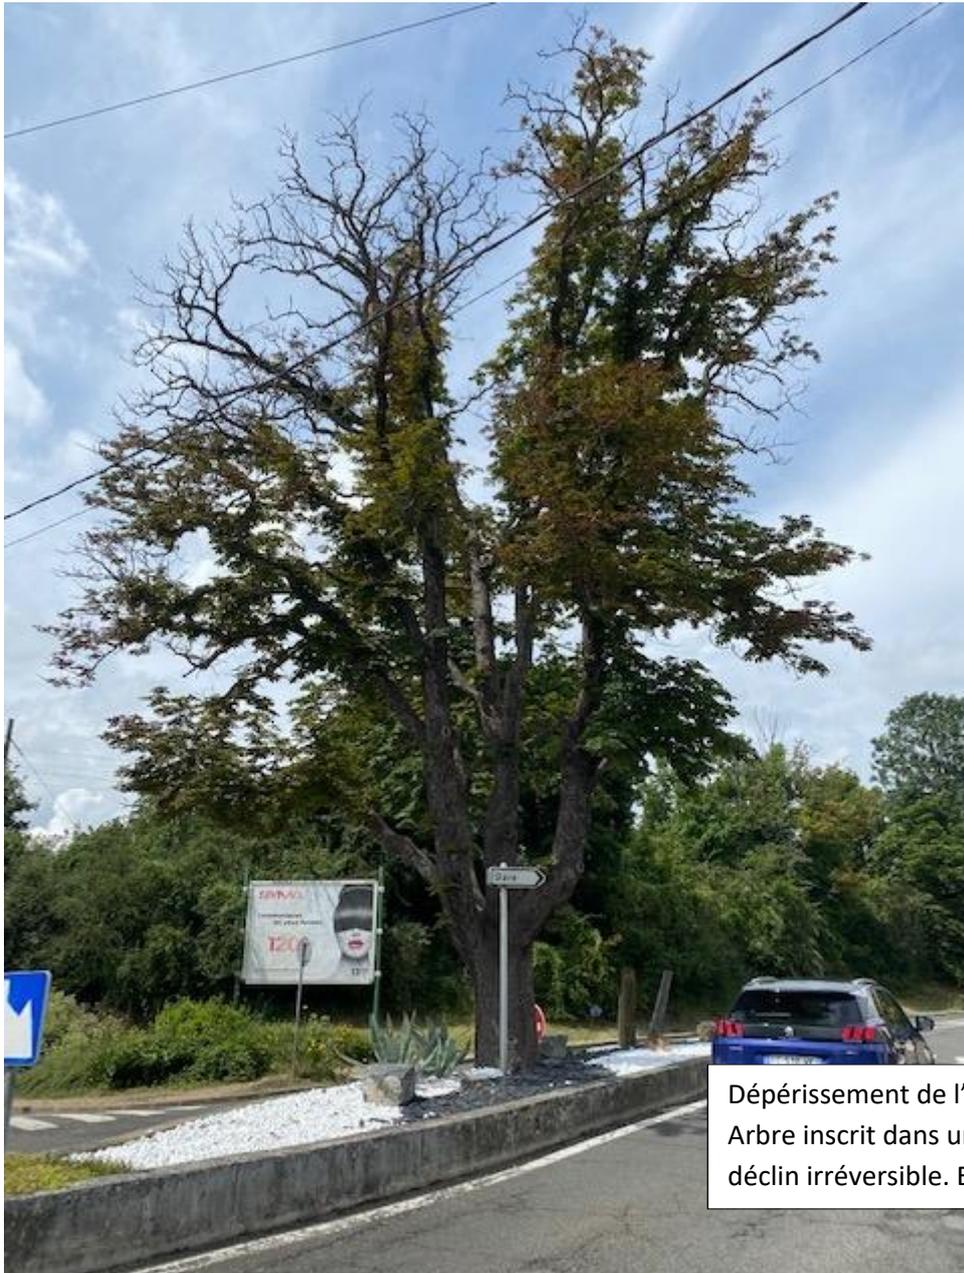
Dépérissement de l'arbre, irréversible.  
Arbre inscrit dans une spirale de  
déclin irréversible. Etat évolutif.

Le marronnier est sans aucun doute condamné, son maintien, sous une forme réduite, ne serait qu'une position temporaire et vaine.

Dans le cas présent un seul abattage sécuritaire est nécessaire puisque l'arbre ne pourra être maintenu en l'état, en raison de son mauvais état. Au pire une réduction, sans doute vaine pourrait permettre de maintenir l'arbre quelques années encore, mais dans une forme disgracieuse, et ce, sans permettre une amélioration durable de ses états. Ensuite une cépée est proposée en recépage, abattage ras de terre visant à obtenir un redémarrage végétatif par le bas. Bien que le risque soit faible, cette solution permettra de faire durer dans le temps l'arbre.

### Abattage sécuritaire sous 12 mois
