Yvelines (78) TRIEL-SUR-SEINE 28, rue Galande

Église Saint-Martin

Étude de diagnostic **indice A**

Avril 2022

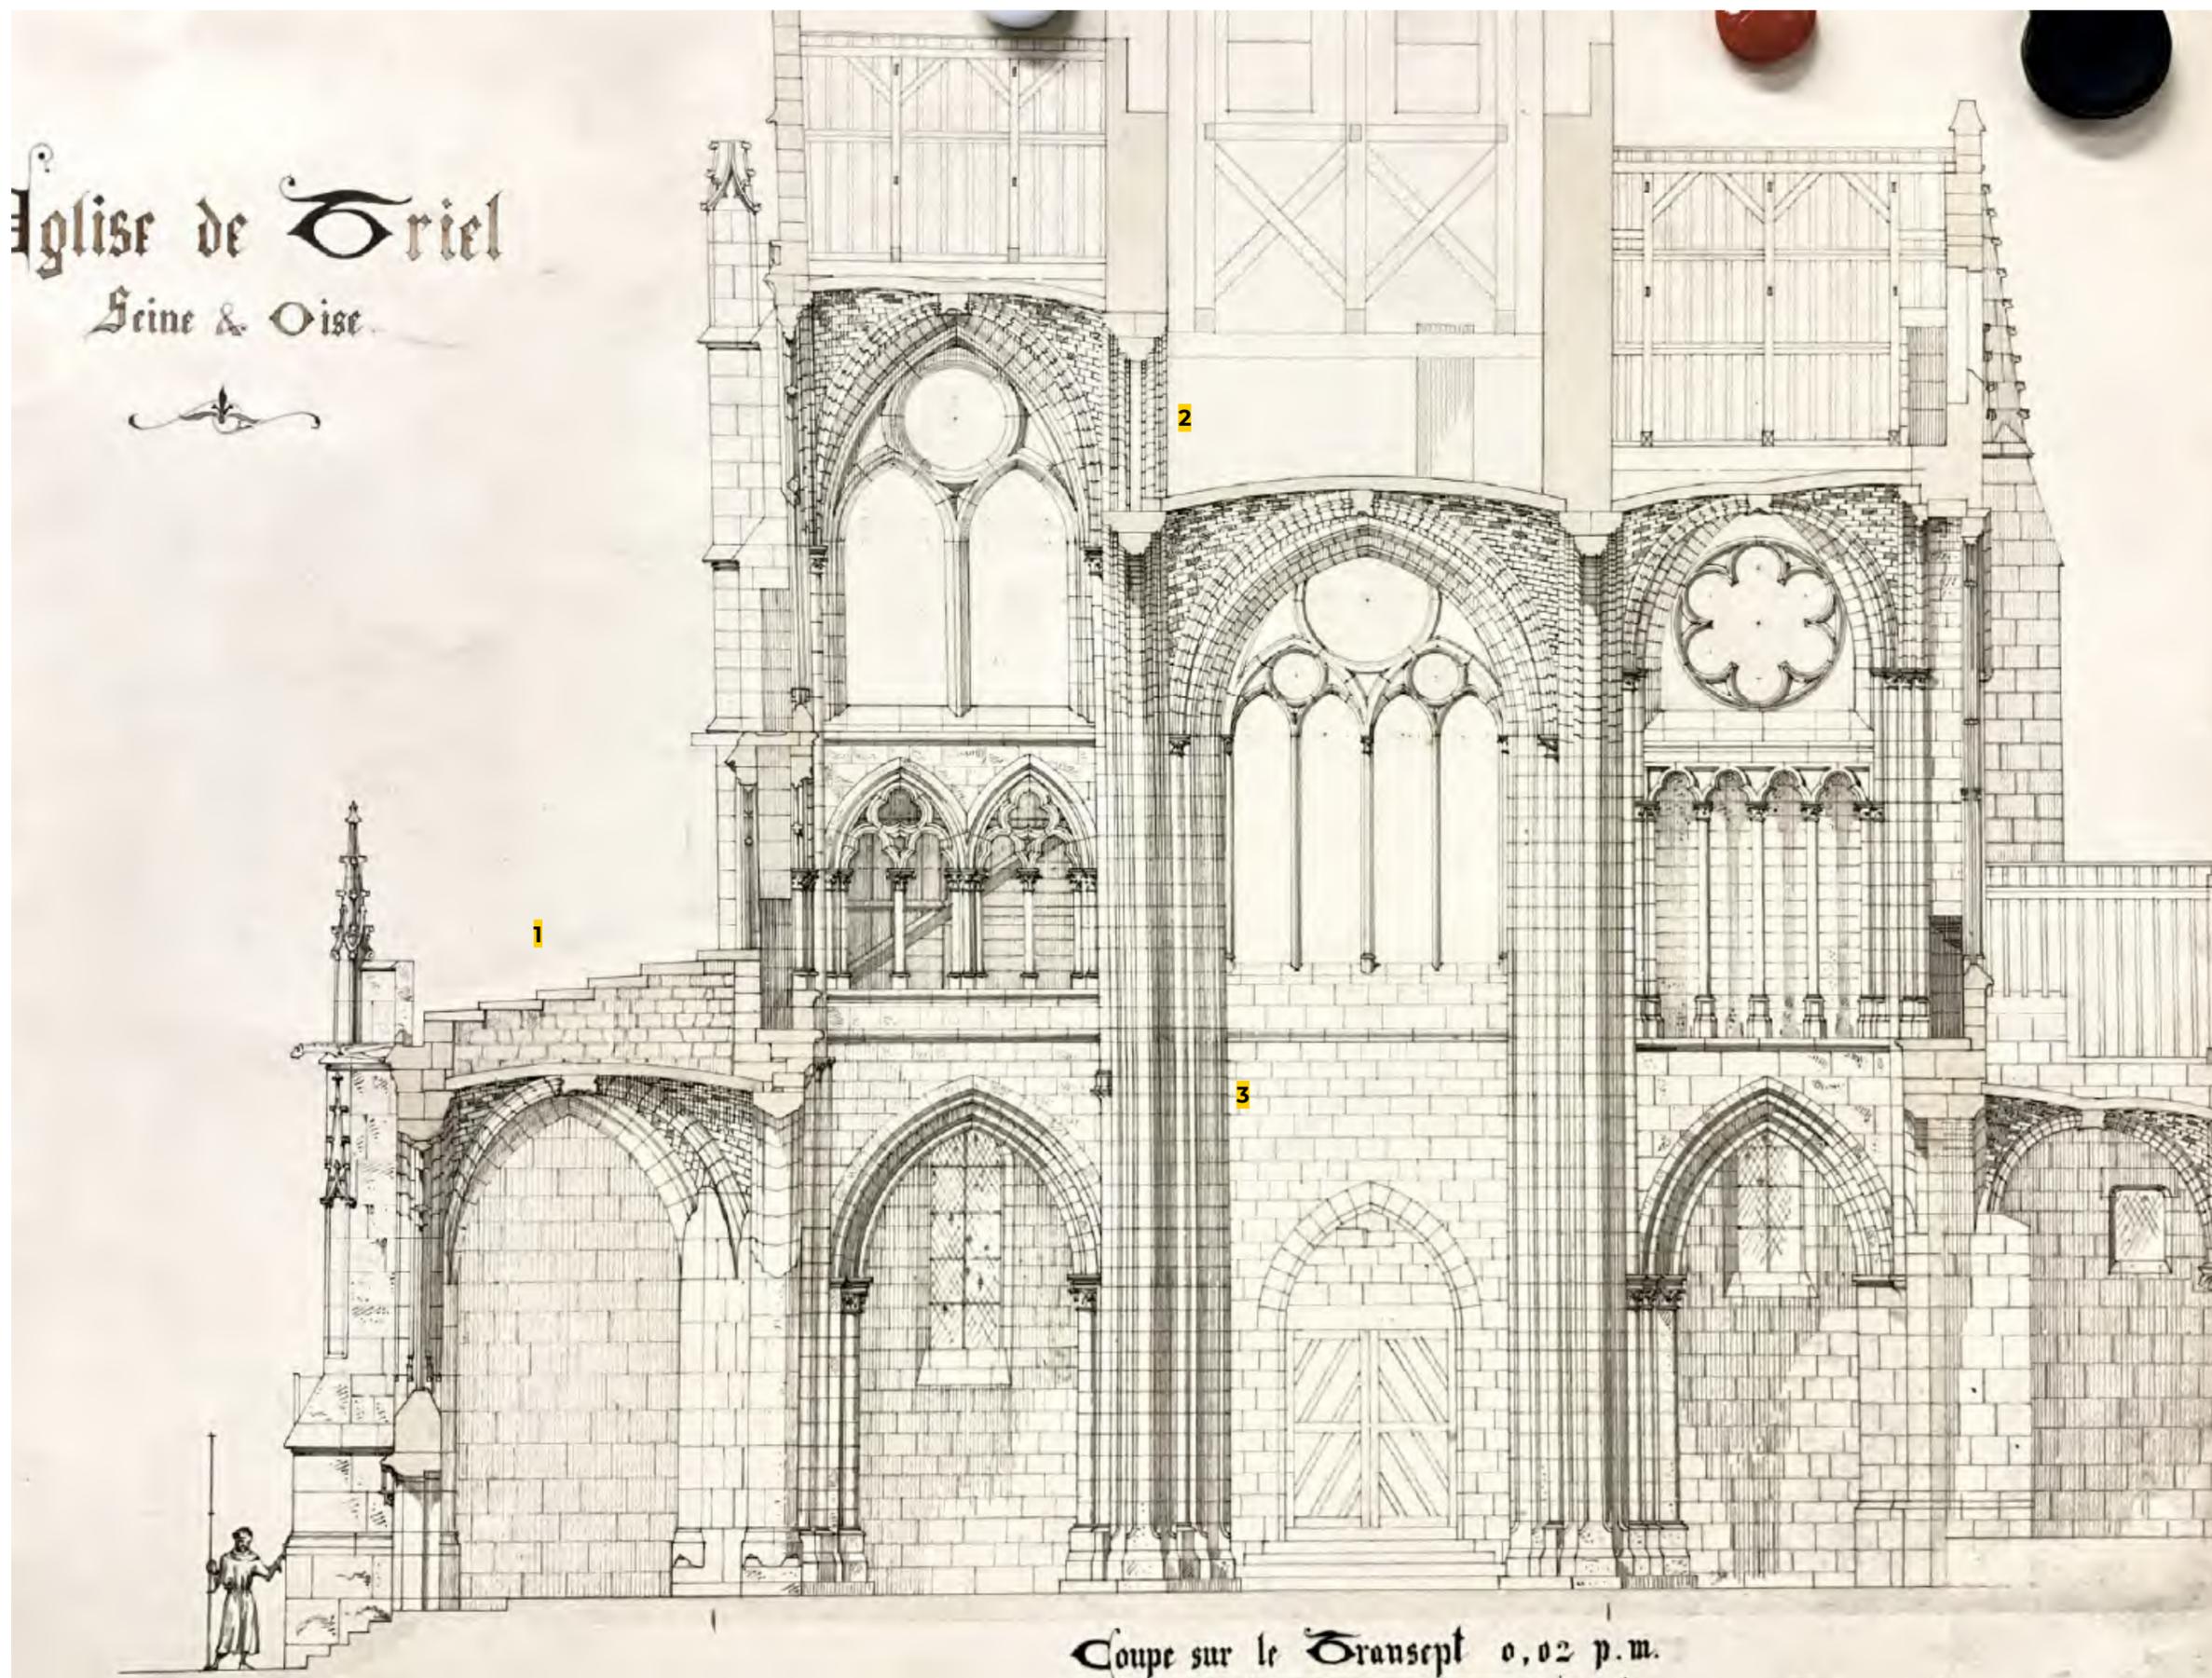
1. Couverture en dalles de pierre sur le bas-côté Sud
2. Hauteur du croisillon Sud XV^e siècle plus importante que le reste de l'église. La fenêtre occidentale semble «écrasée».
3. Le boucllement des piles est perceptible.

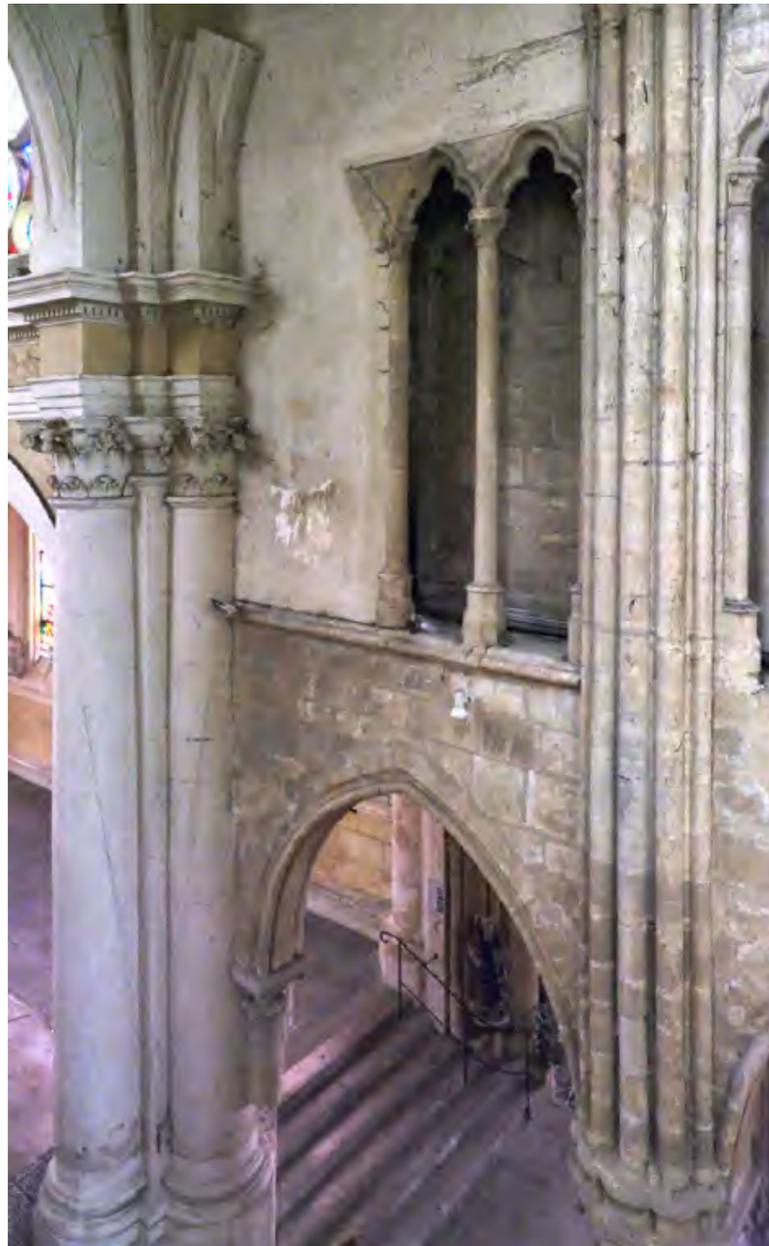
1.

Raccord hasardeux des élévations entre les parties des XIII^e, XIV^e et XVI^e siècles. L'ouvrage semble interrompu.

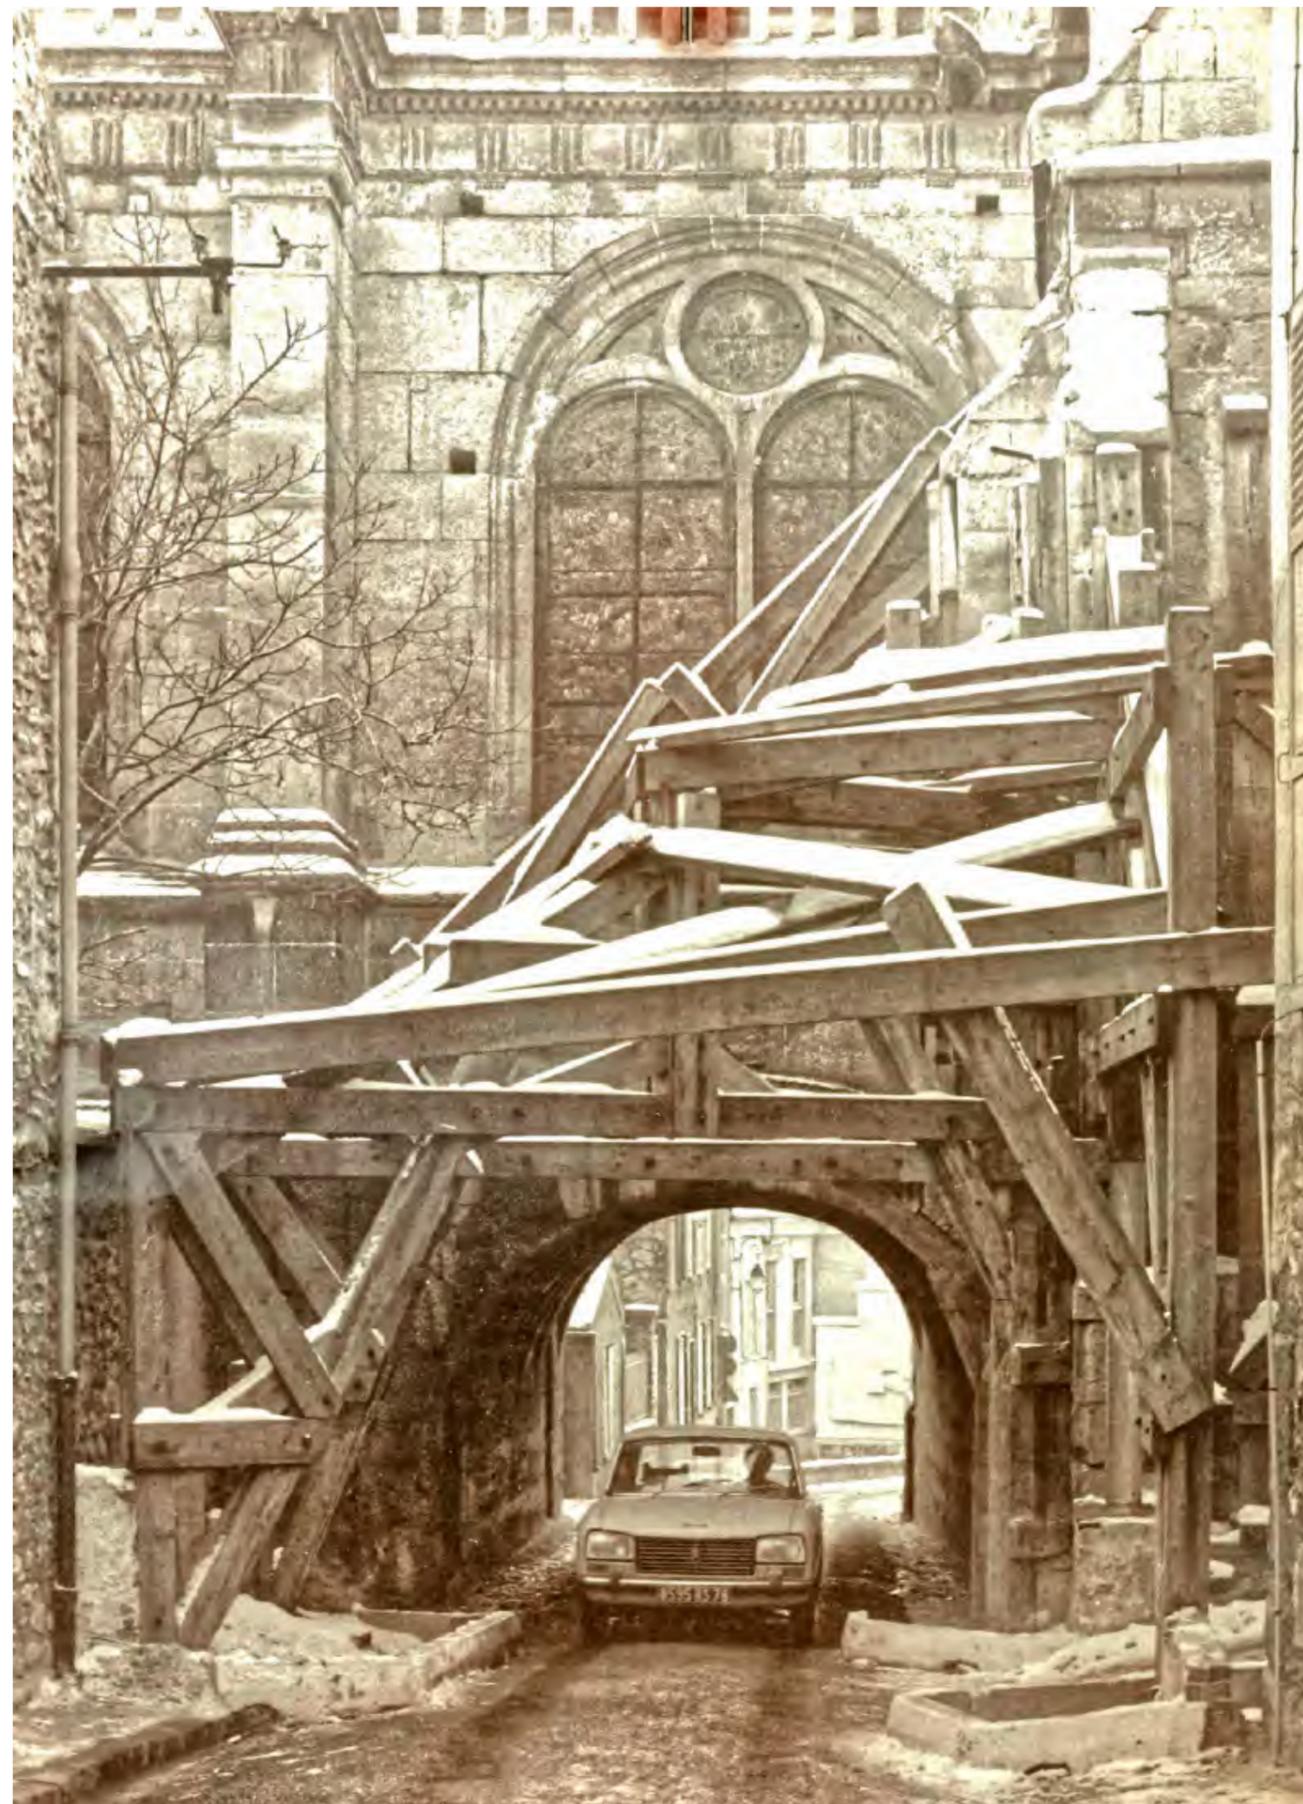
3.

Vue de la chapelle de la Charité (Nord) en 1948. On note les fissures et la construction au dessus du pignon, aujourd'hui disparue.

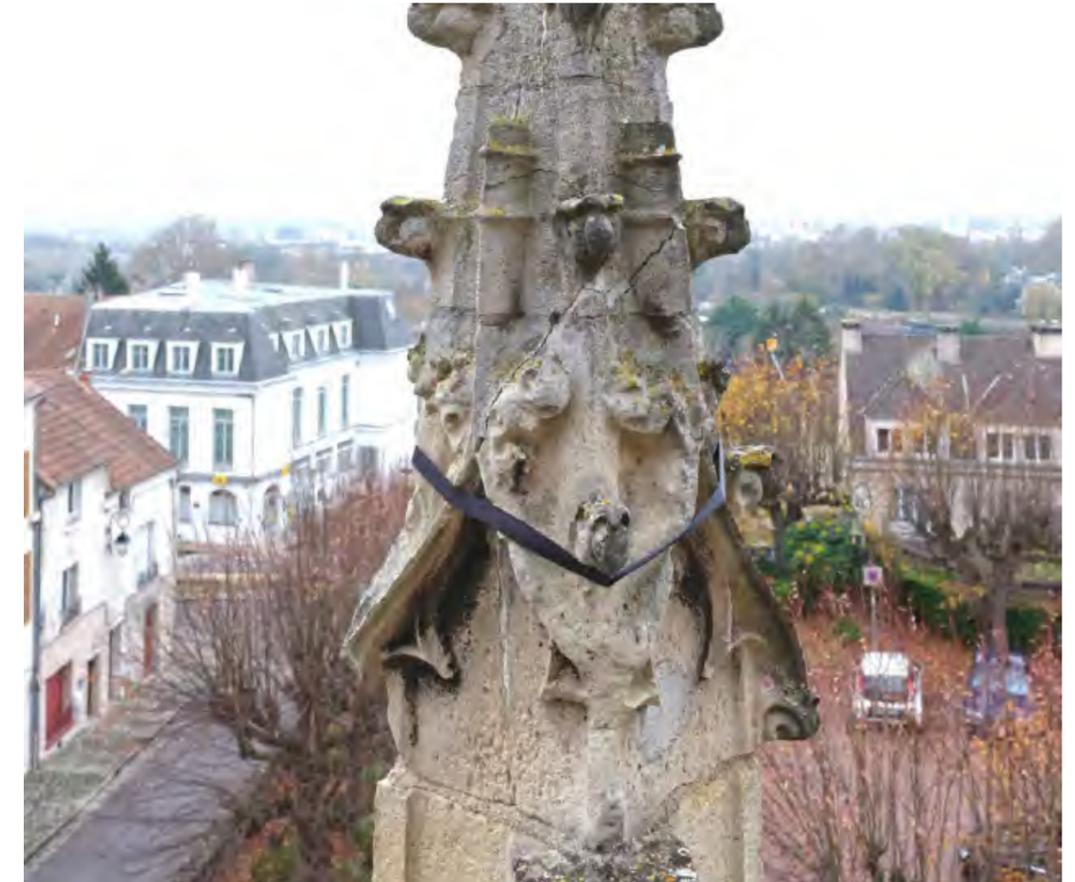
2.

Une gargouille de la façade Sud est fracturée.

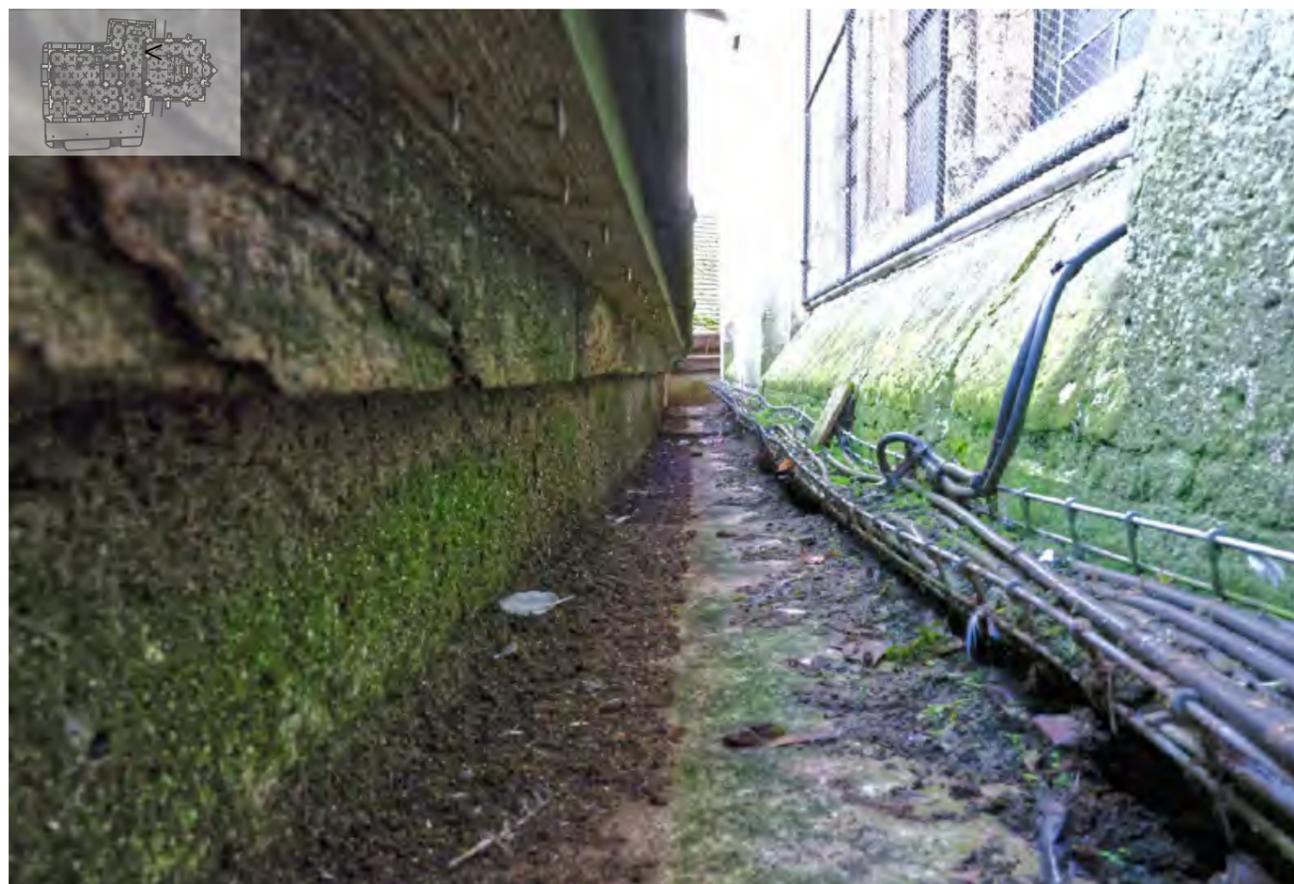
2.

Fissuration du solin de couverture de l'ancien chœur. Vue depuis l'intérieur.

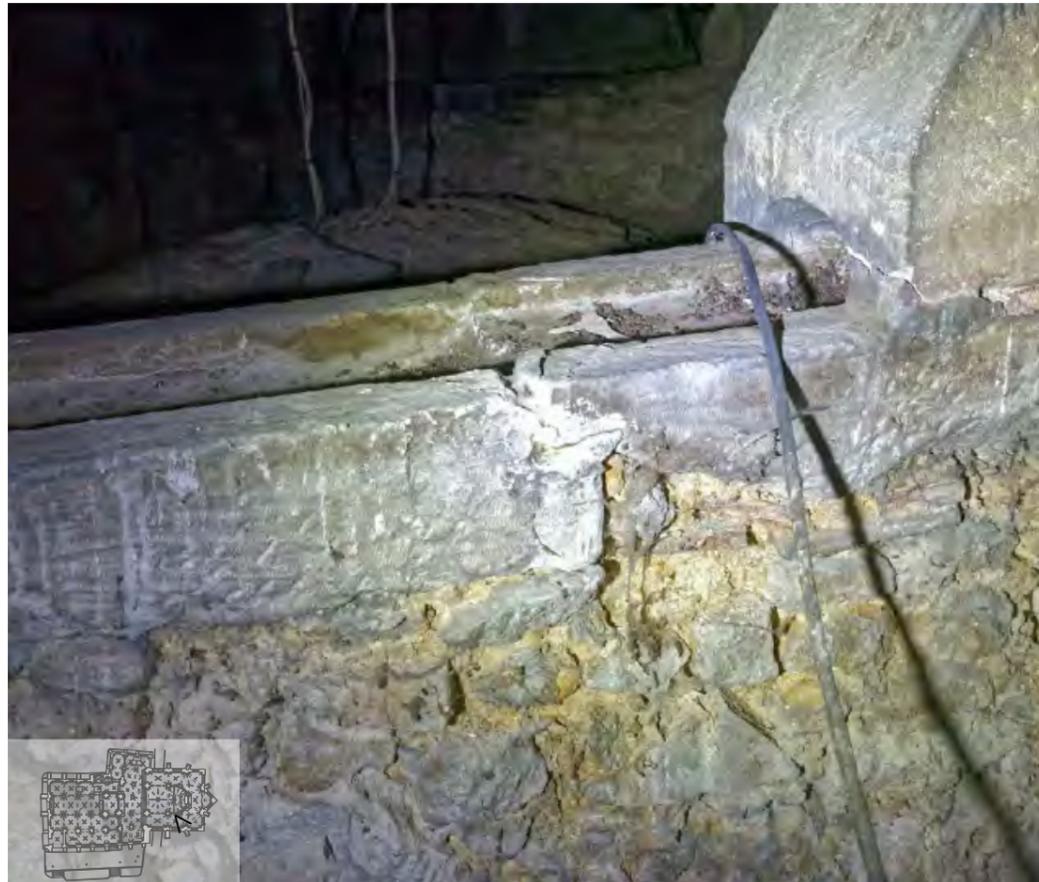
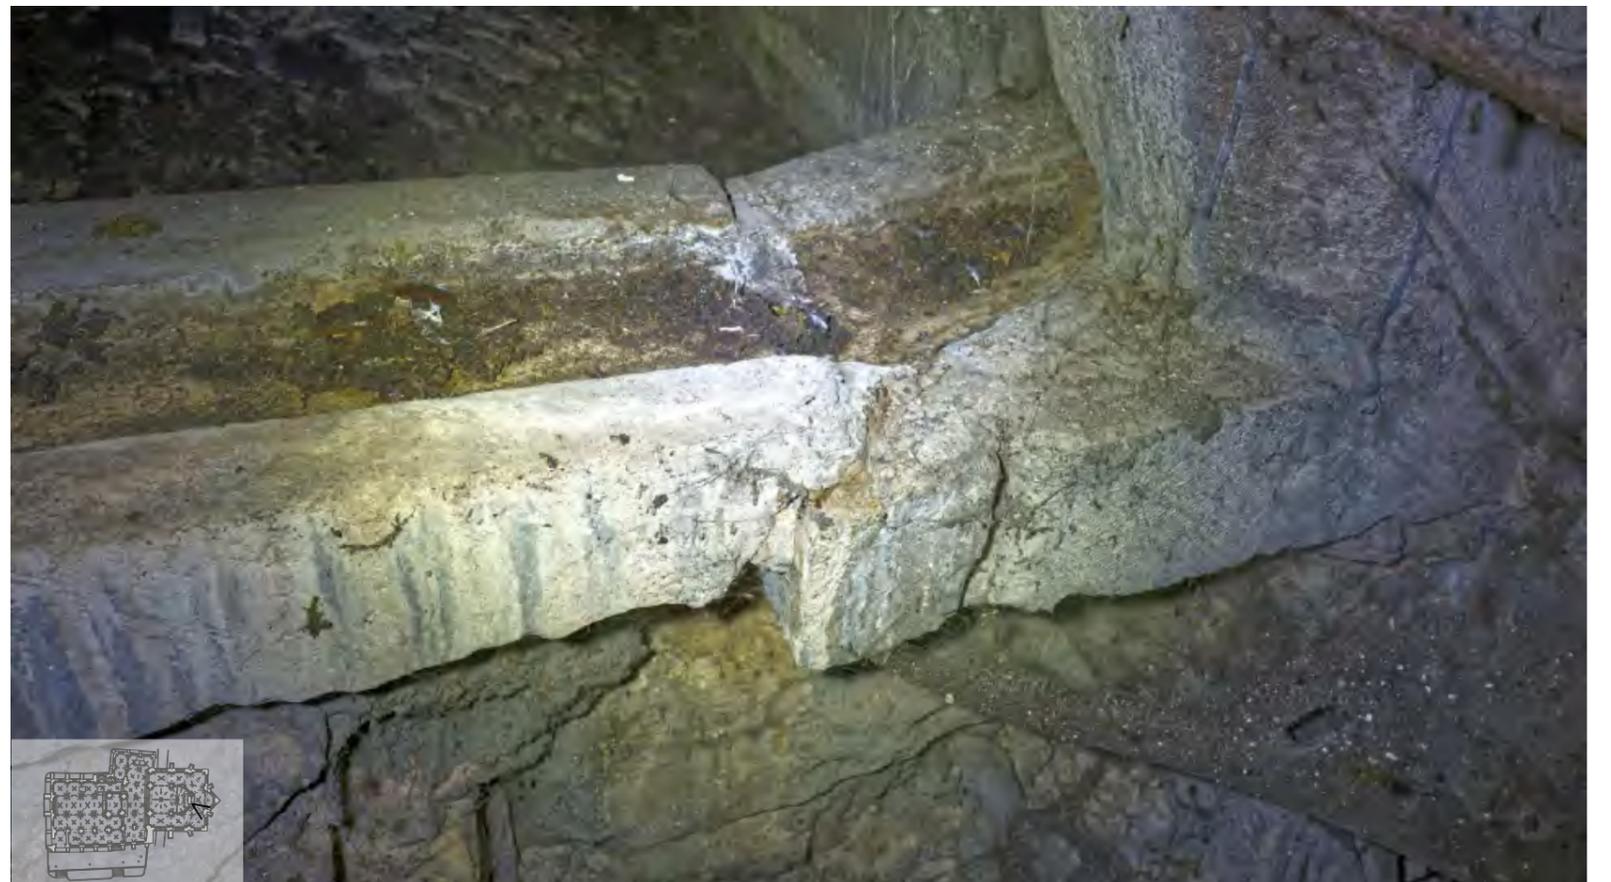
Illustrations 7 et 8

Vue des aqueducs sous les toitures avec leur joints ciment d'étanchéité fracturés, ainsi que les traces des nombreuses réparations. Le ruissellement d'eau a lessivé les supports d'aqueducs pour finir dans les voûtes du choeur!

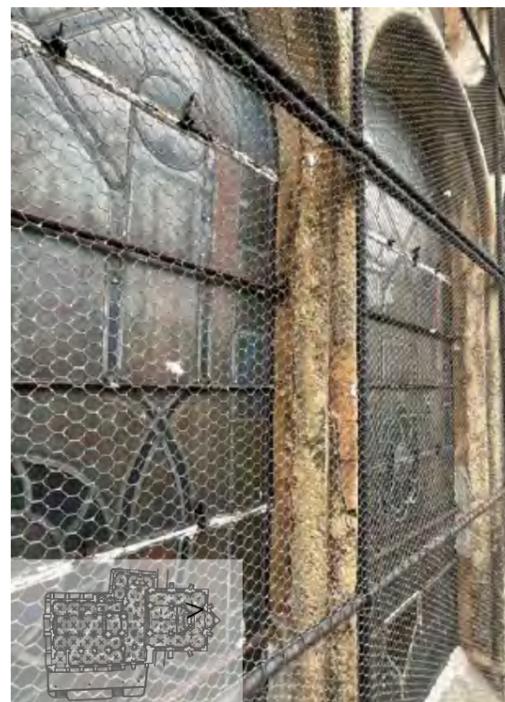
3

Les fenêtres hautes du chœur (baies 100 à 106) présentent des altérations de la pierre dans les réseaux, meneaux fracturés, anciennes réparations descellées, calfeutrements disloqués ou en ciment. Les barlotières sont oxydées. Par ailleurs l'état des verrières n'assure plus leur étanchéité. Des infiltrations sont visibles sur les élévations intérieures.

Fenêtres hautes du chœur : fracture des meneaux des baies 101, 102 et 104.

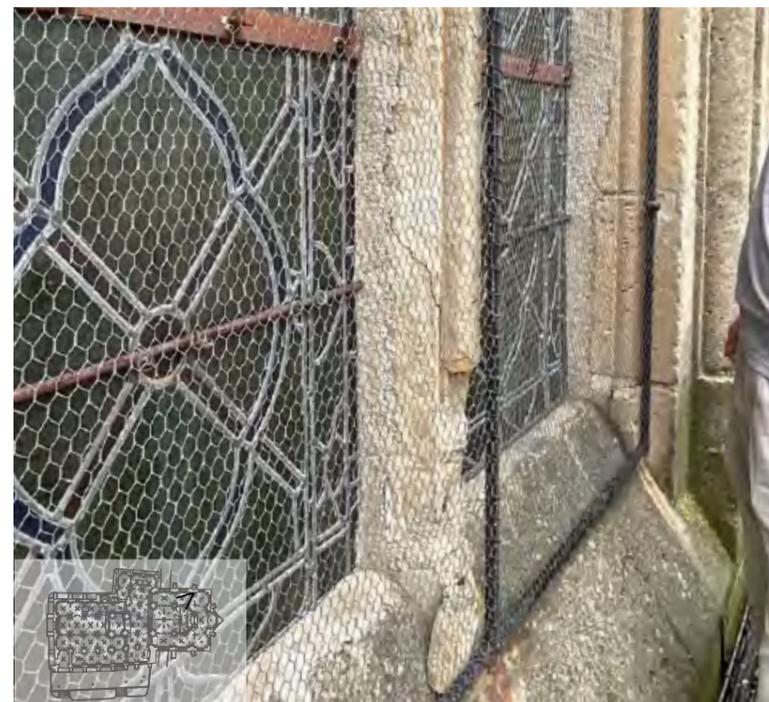
5

Descellement de réseau de la baie 106.

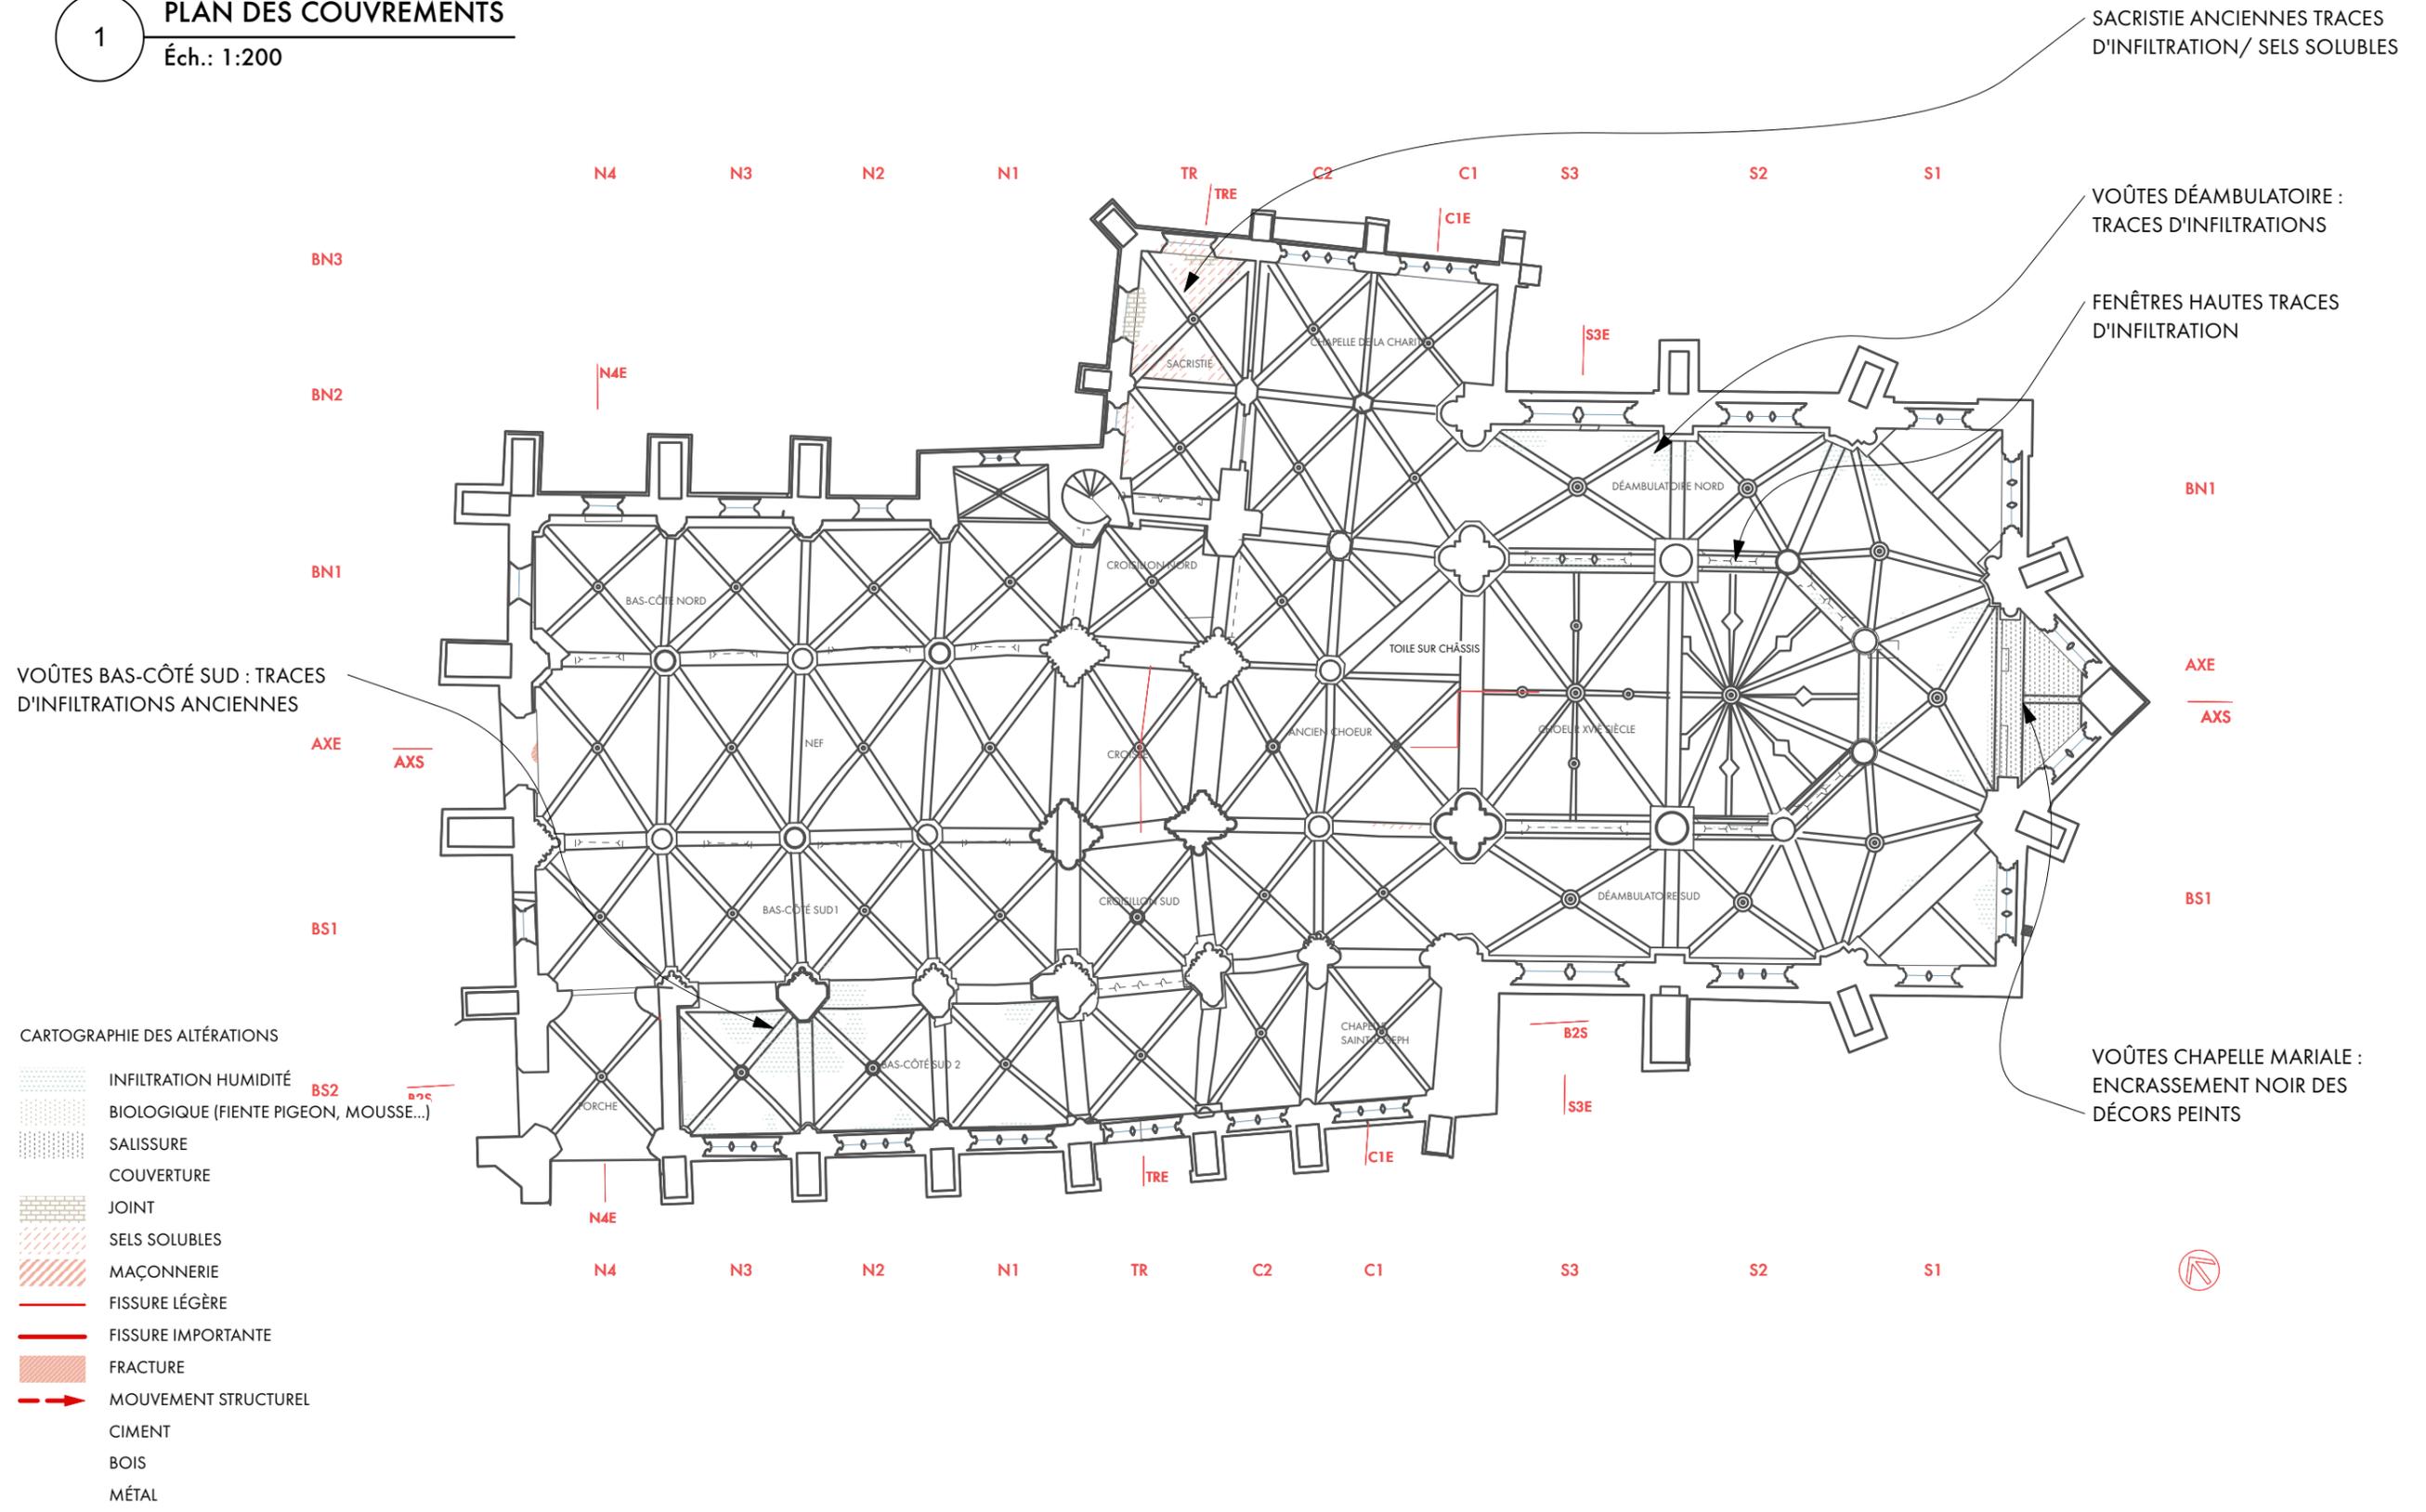
1 PLAN DES COUVREMENTS
Éch.: 1:200

Infiltrations

Sur les voûtes du déambulatoire apparaissent aussi des traces similaires liées au défaut d'étanchéité des toitures décrit plus haut. Ces parties avaient été restaurées avec des badigeons dans les années 1980.

Traces d'infiltration dans les voûtes du déambulatoire dues aux défauts d'étanchéité des couvertures.

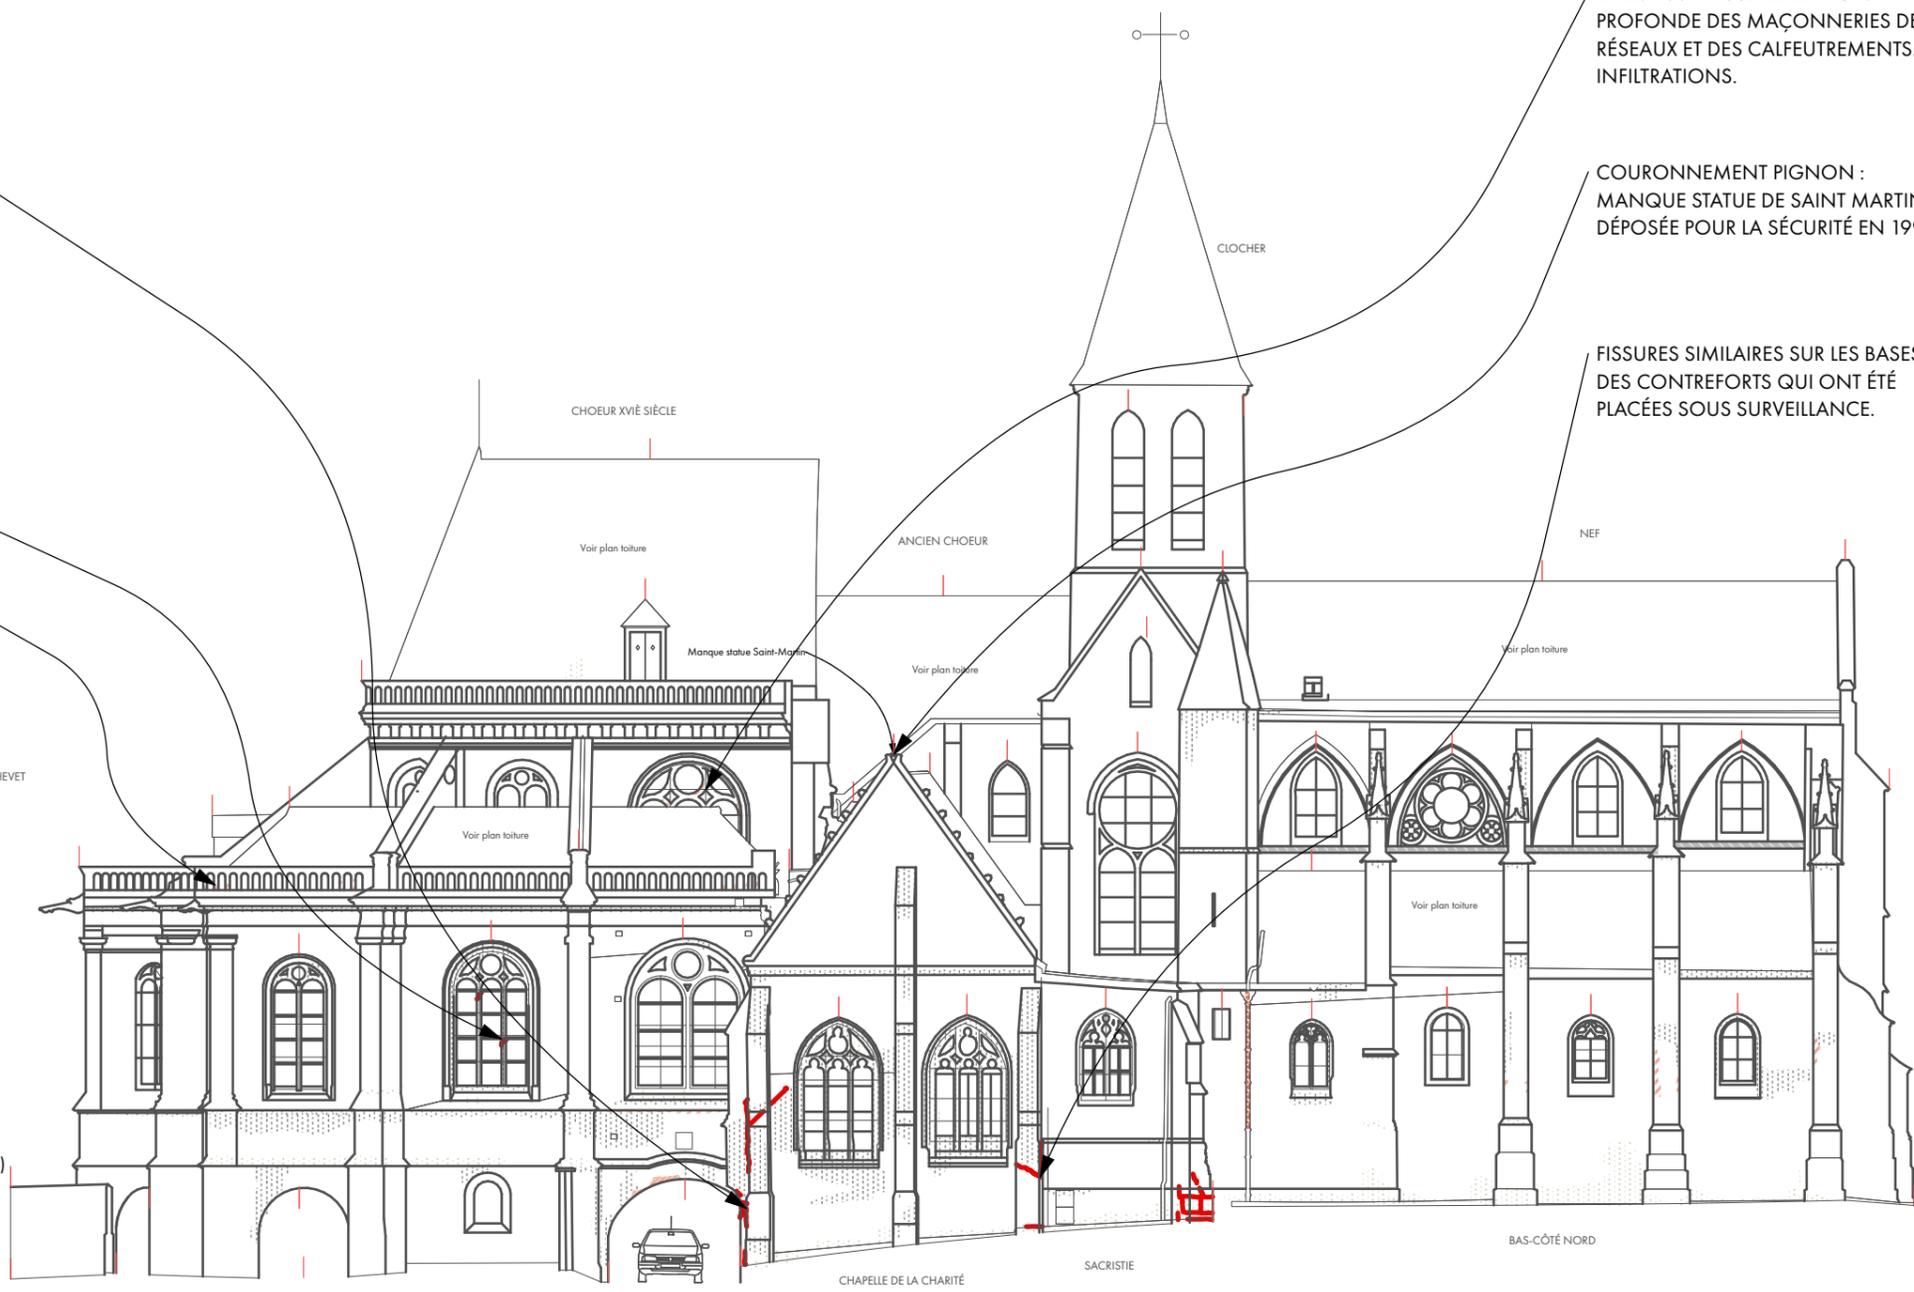
CARTOGRAPHIE DES ALTÉRATIONS

PINACLES ET GARGOUILLE FRACTURÉS
BN2

BALUSTRES FRACTURÉS

CHARPENTE DÉAMBULATOIRE : SABLIERES HUMIDES. 2ML POURRIS À REMPLACER.

CHARPENTE ANCIEN CHOEUR : SOLINS ET NOQUETS HS. INFILTRATIONS. TUILES CASSÉES ET MANQUANTES.

FISSURE OBLIQUE IMPORTANTE. LA BASE DU CONTREFORT SECTIONNÉE POSE UN PROBLÈME DE STABILITÉ. LA CONSOLIDATION DE L'ENSEMBLE A ÉTÉ AMÉLIORÉE PAR LE CHAÎNAGE DES VOÛTES EN BÉTON DANS LES ANNÉES 1970. DES MOUVEMENTS (RÉSIDUELS?) APPARAISSENT.

RÉSEAU PIERRE FRACTURÉ

BALUSTRES FRACTURÉS OU FORTEMENT ÉRODÉS

BAIES 100 À 106. ALTÉRATION PROFONDE DES MAÇONNERIES DE RÉSEAUX ET DES CALFEUTREMENTS. INFILTRATIONS.

COURONNEMENT PIGNON : MANQUE STATUE DE SAINT MARTIN DÉPOSÉE POUR LA SÉCURITÉ EN 1997

FISSURES SIMILAIRES SUR LES BASES DES CONTREFORTS QUI ONT ÉTÉ PLACÉES SOUS SURVEILLANCE.

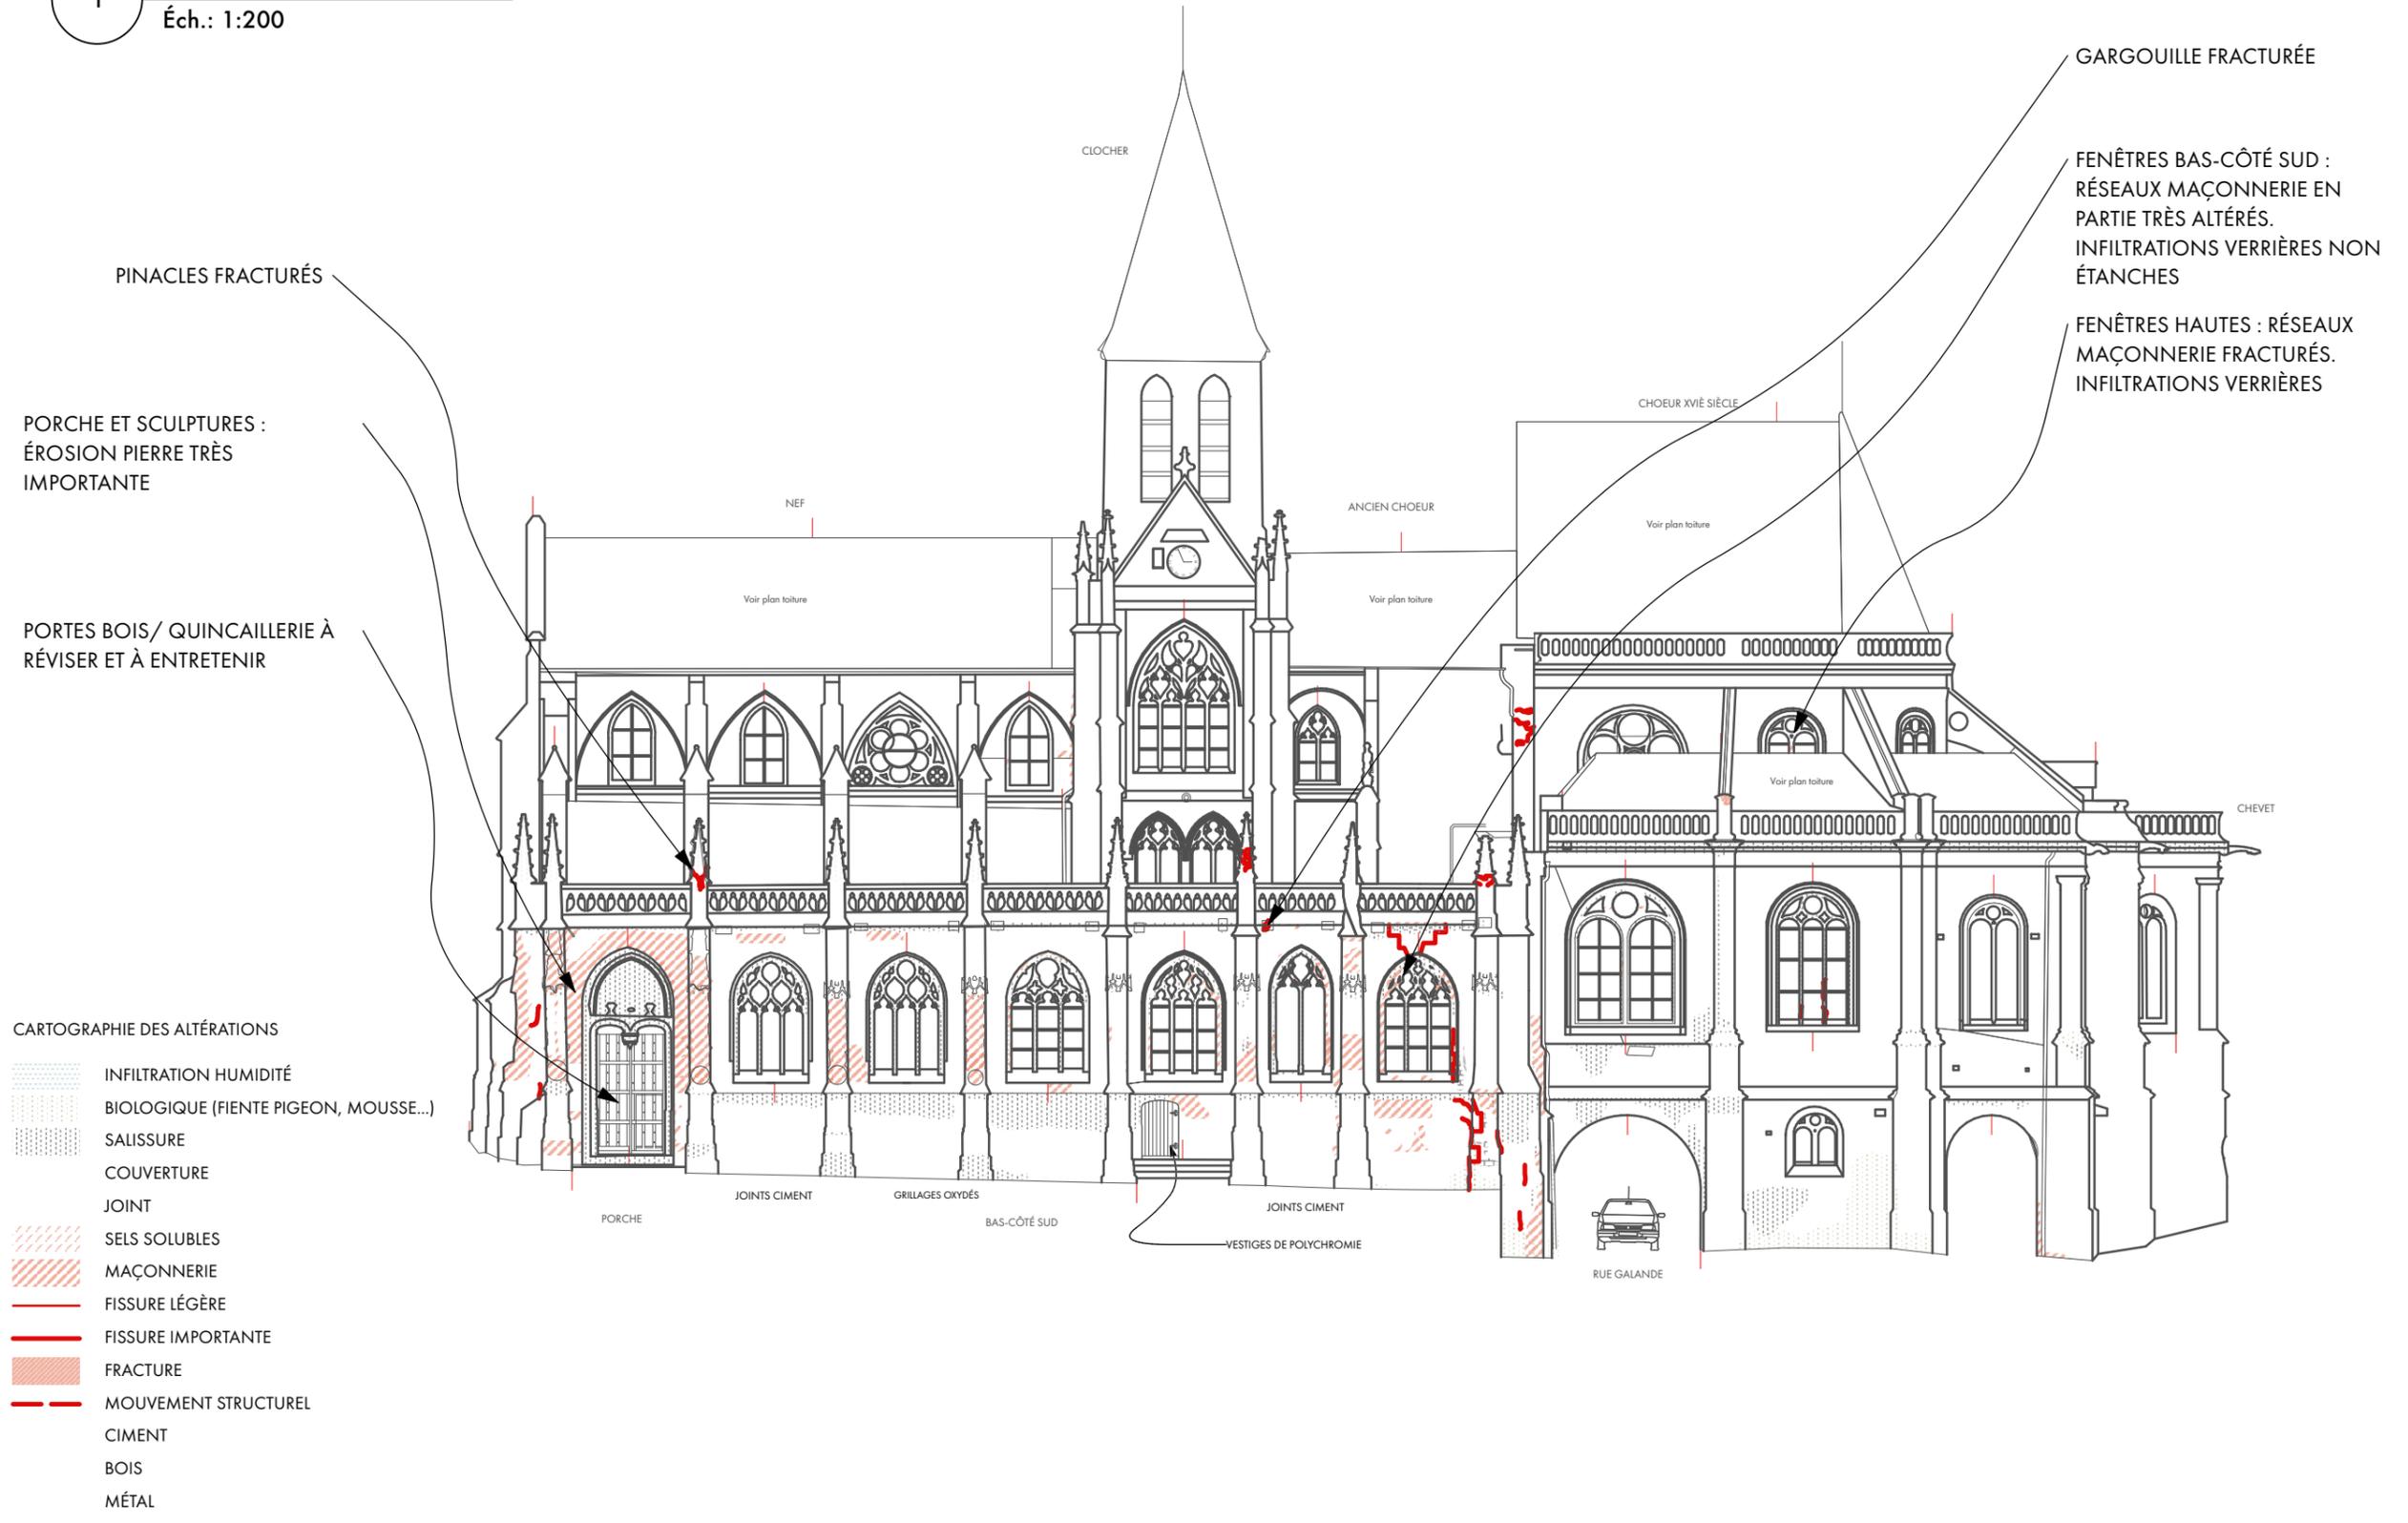
1 PLAN DE LA FAÇADE SUD
Éch.: 1:200

Les élévations intérieures Ouest et Sud sont particulièrement touchées par les désordres dans les maçonneries dus aux sels solubles. Le rejaillissement des gargouilles et le flux des égouts en pied de façade apportent de l'humidité par l'extérieur dans les maçonneries.

Bas-côté Sud. Anciennes infiltrations ayant dégradé les badigeons des années 1980.
