Yvelines (78) TRIEL-SUR-SEINE 28, rue Galande

Église Saint-Martin

Étude de diagnostic **indice A**

Avril 2022

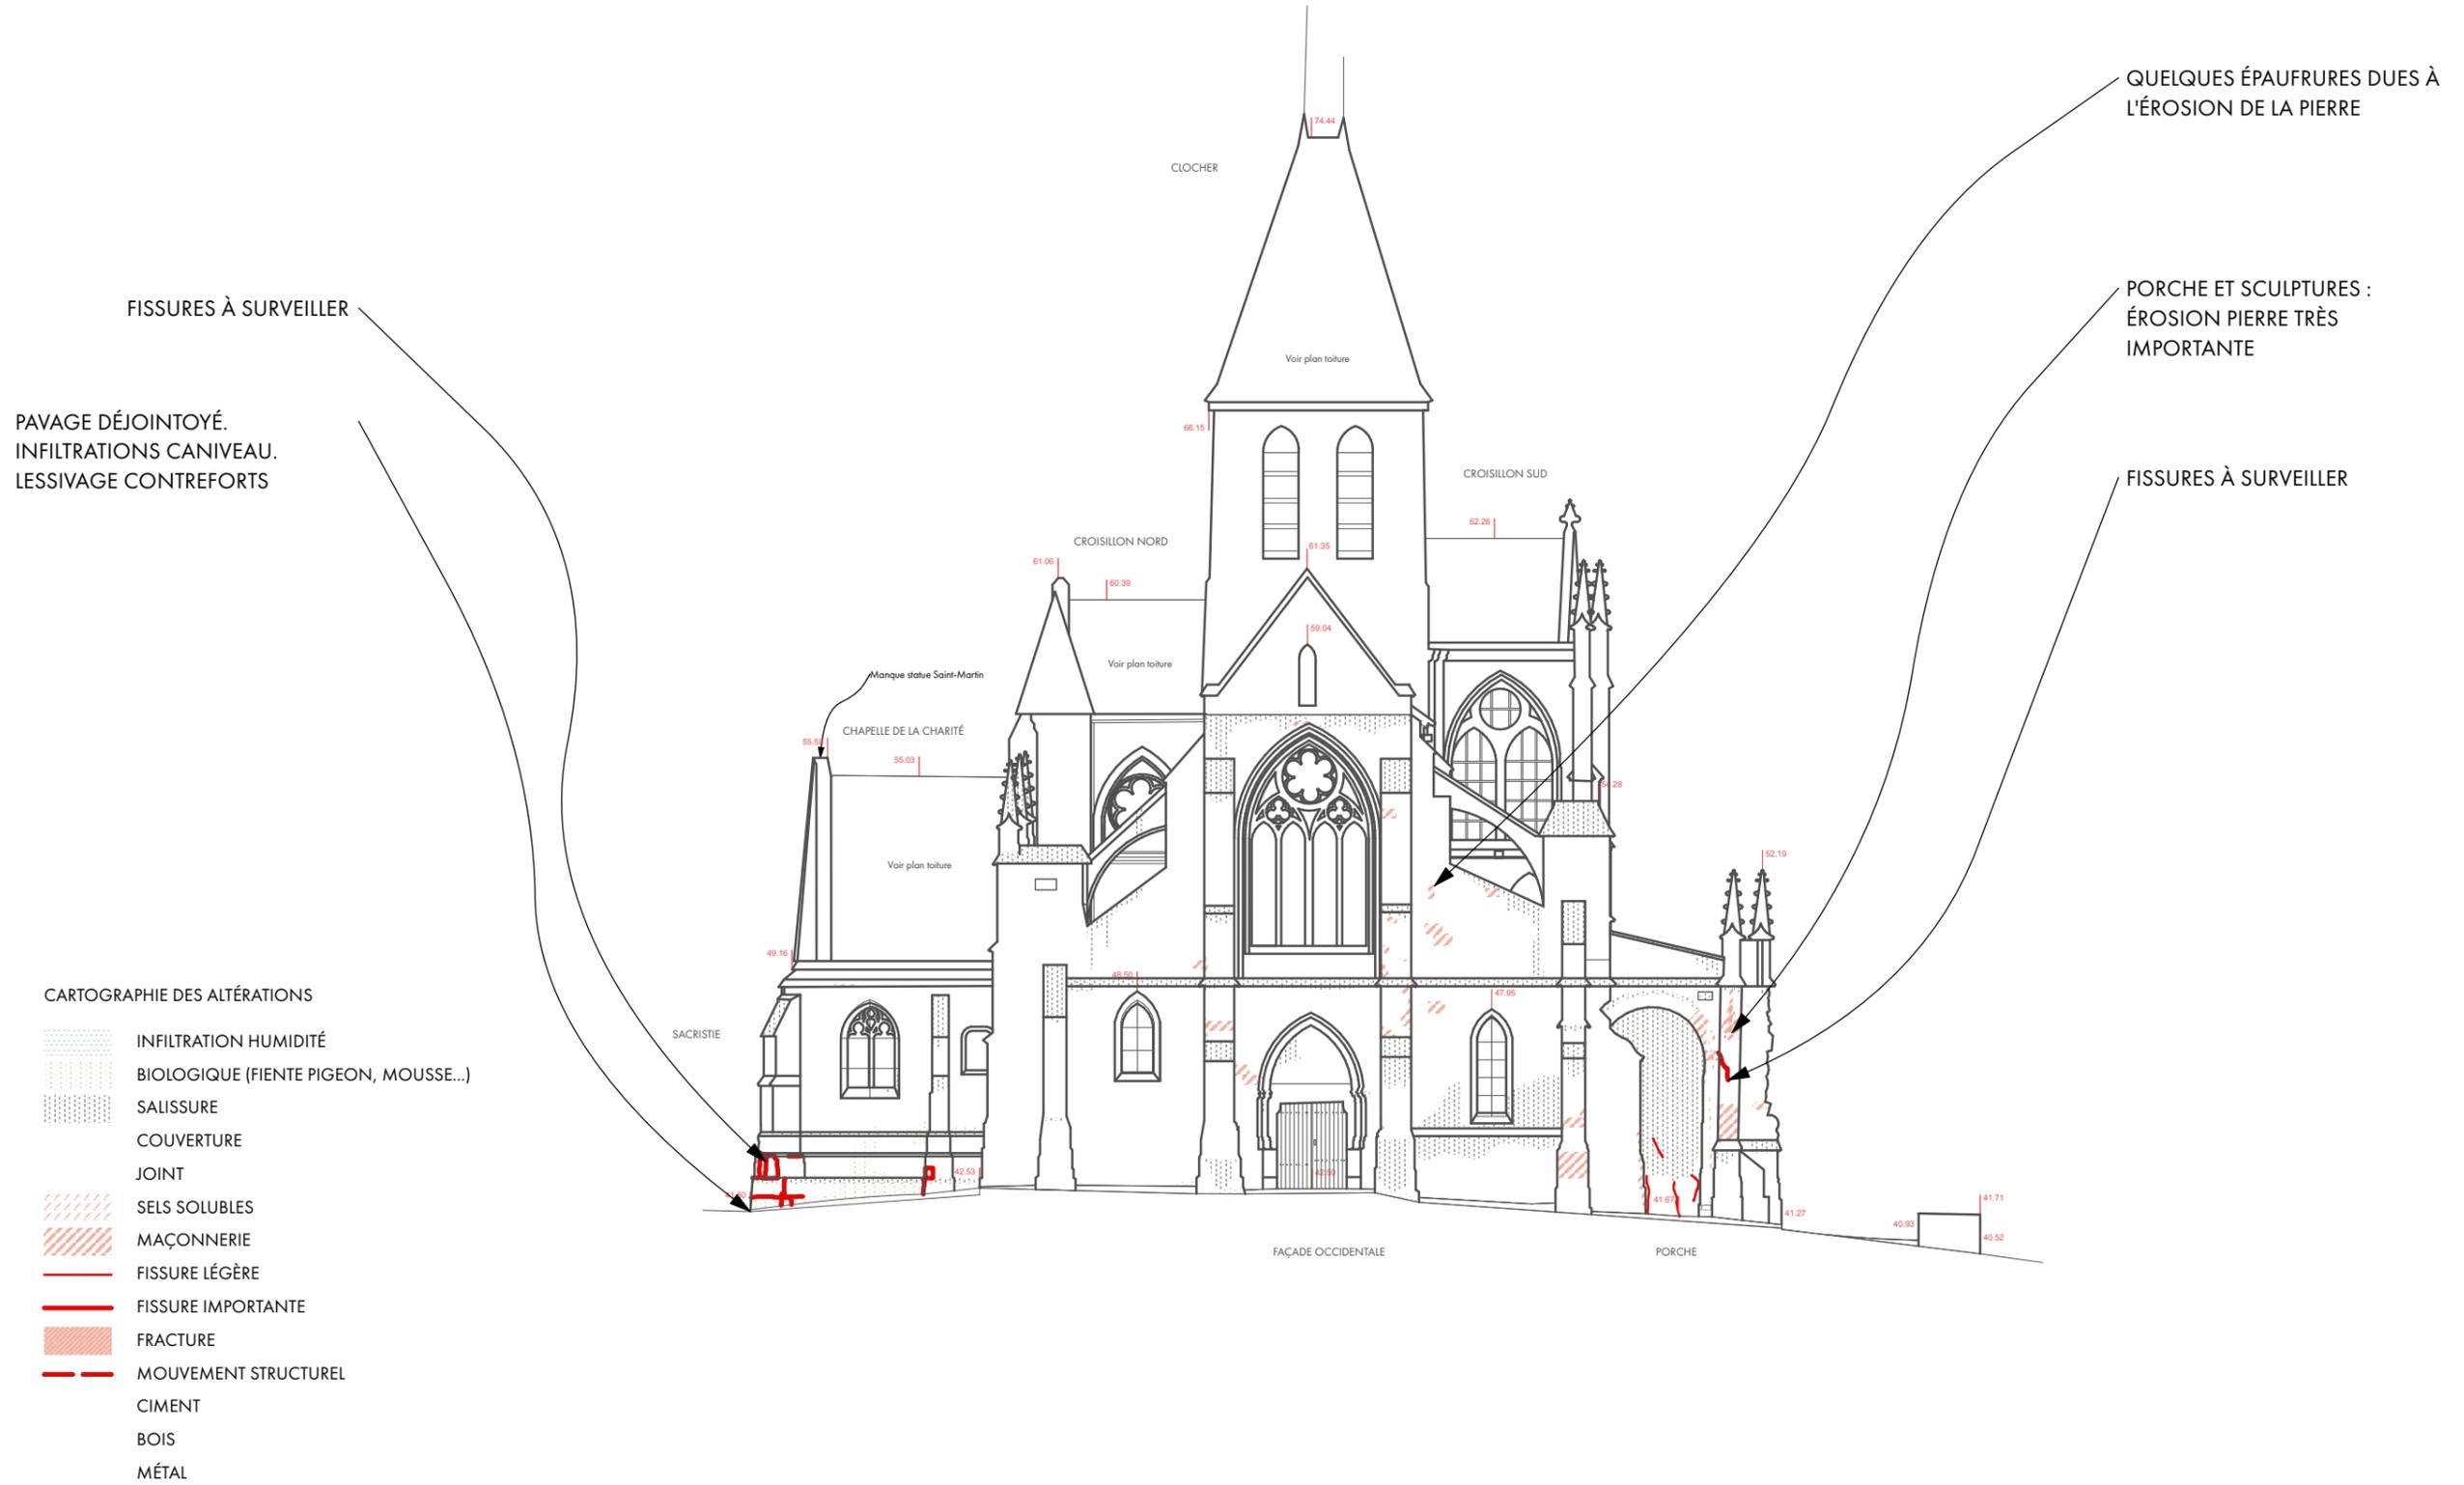
1 PLAN DE LA FAÇADE OUEST
Éch.: 1:200

Les élévations intérieures Ouest et Sud sont particulièrement touchées par les désordres dans les maçonneries dus aux sels solubles. Le rejaillissement des gargouilles et le flux des égouts en pied de façade apportent de l'humidité par l'extérieur dans les maçonneries.

Le soubassement et les base de piliers de la façade Ouest sont fortement altérés par l'humidité en pied de façade.

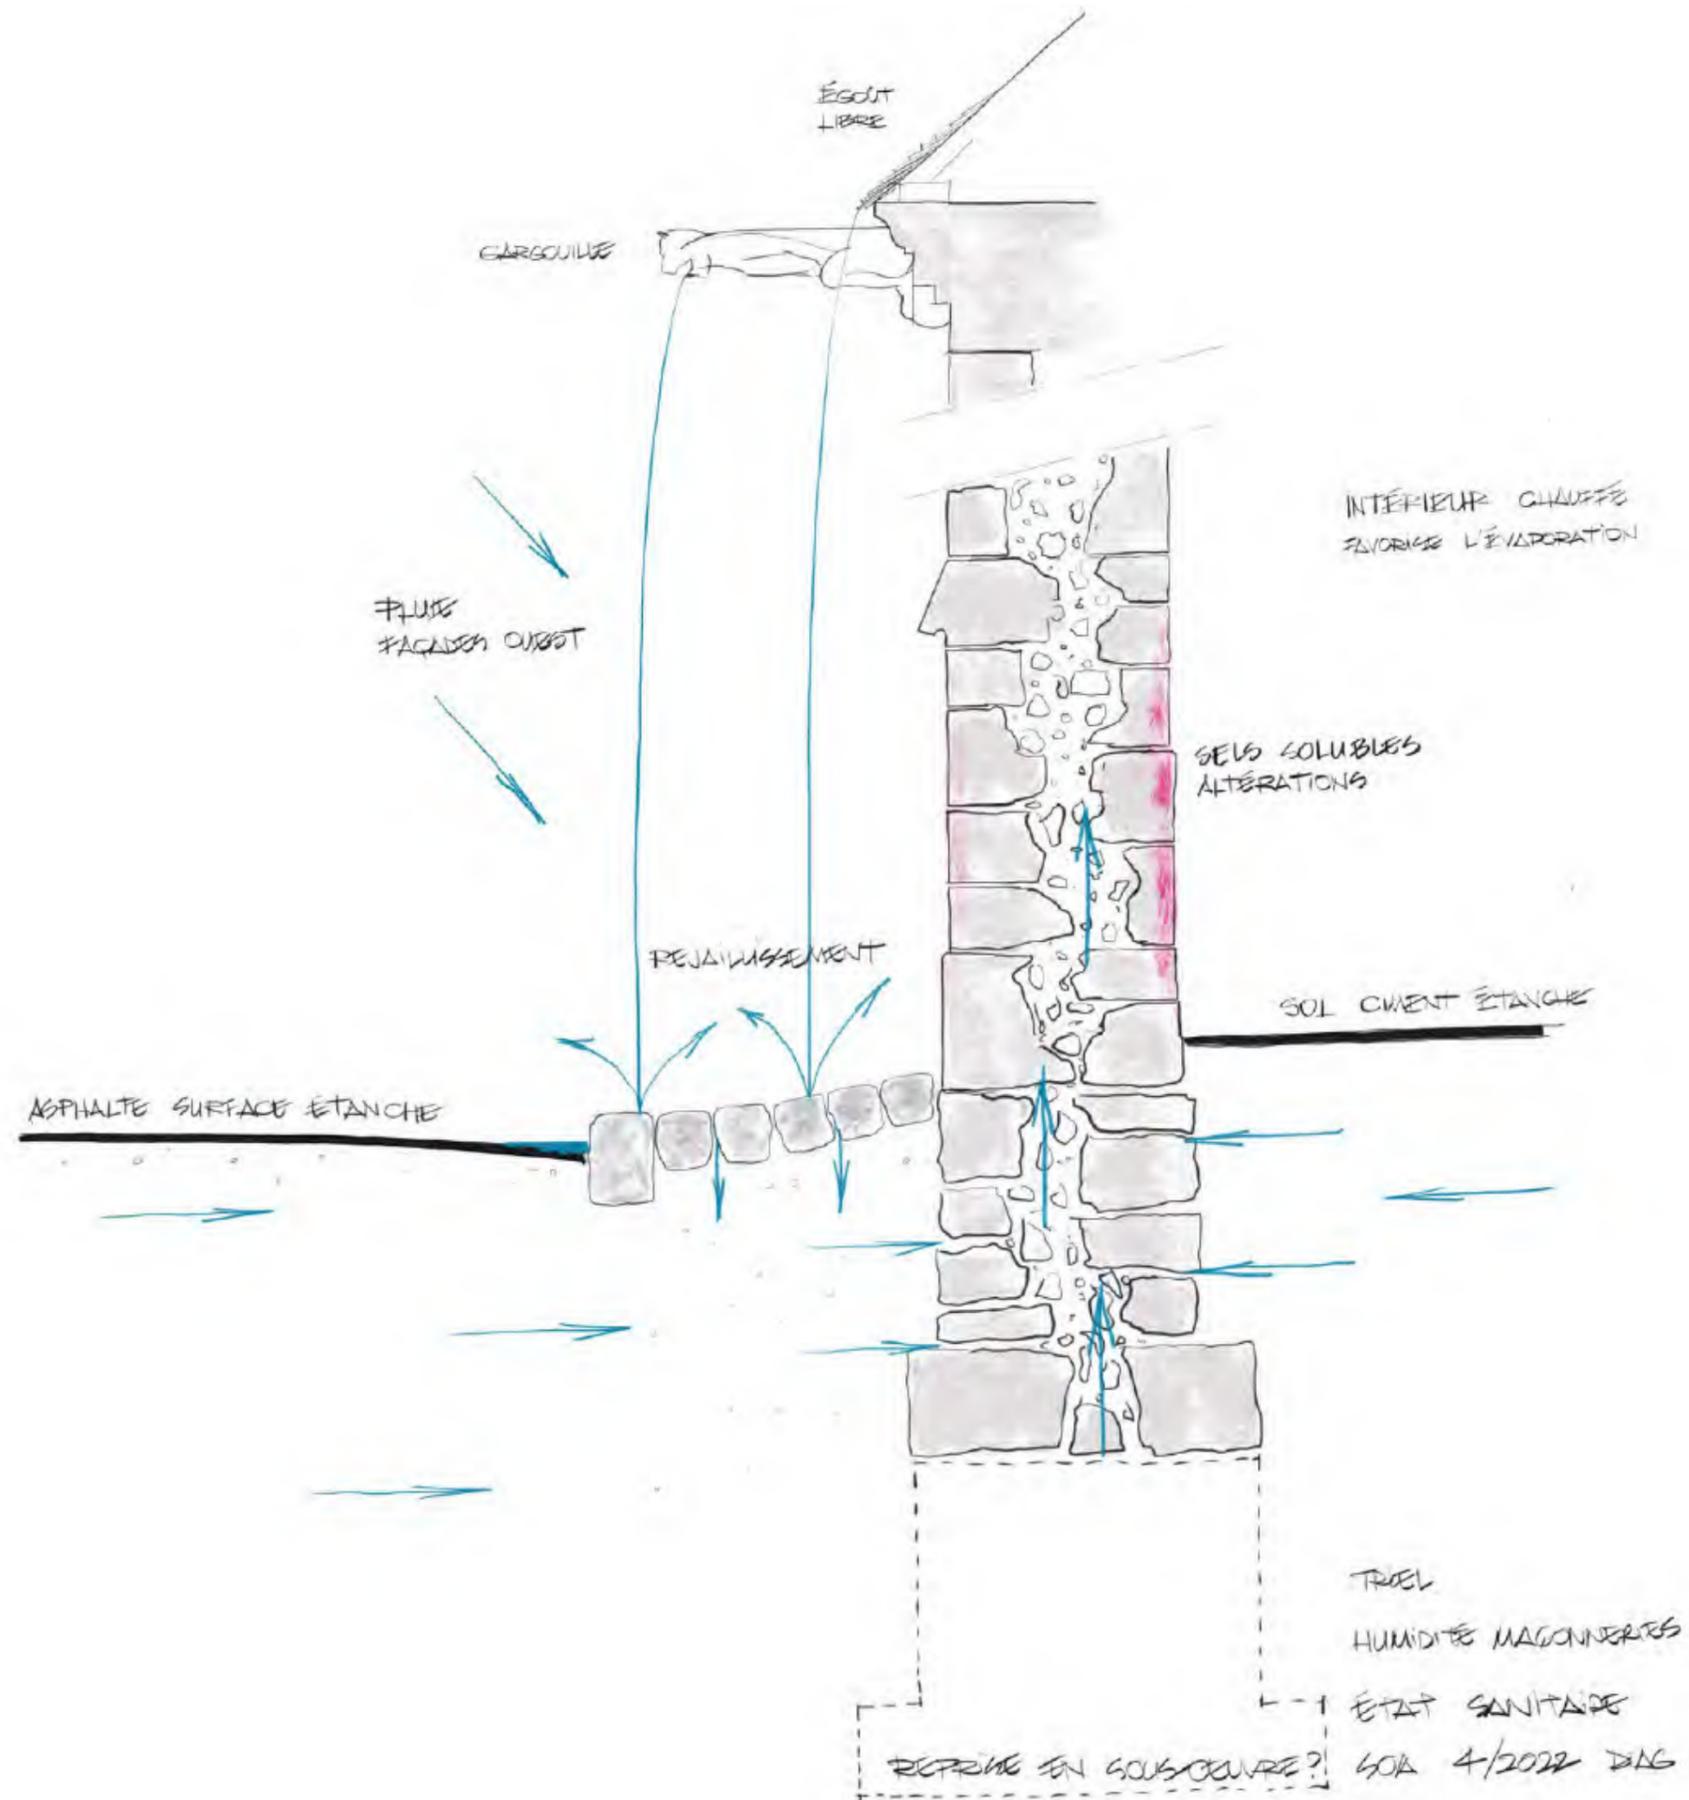
Principe explicatif des remontées d'eau en pied de façade. Des deux côtés du mur, l'humidité est emprisonnée par la voirie en asphalte et par le sol intérieur en ciment. Les joints altérés du pavage provoquent l'absorption d'eau des égouts libres, gargouilles et descentes EP. Les façades Ouest et Sud sont également sujettes aux pluies de ruissellement.
