Maîtrise d'ouvrage : Commune de Triel-sur-Seine

**Église Saint-Martin**

**Présentation publique des travaux de  
restauration de l'église**

**Extrait des études patrimoniales et architecturales**

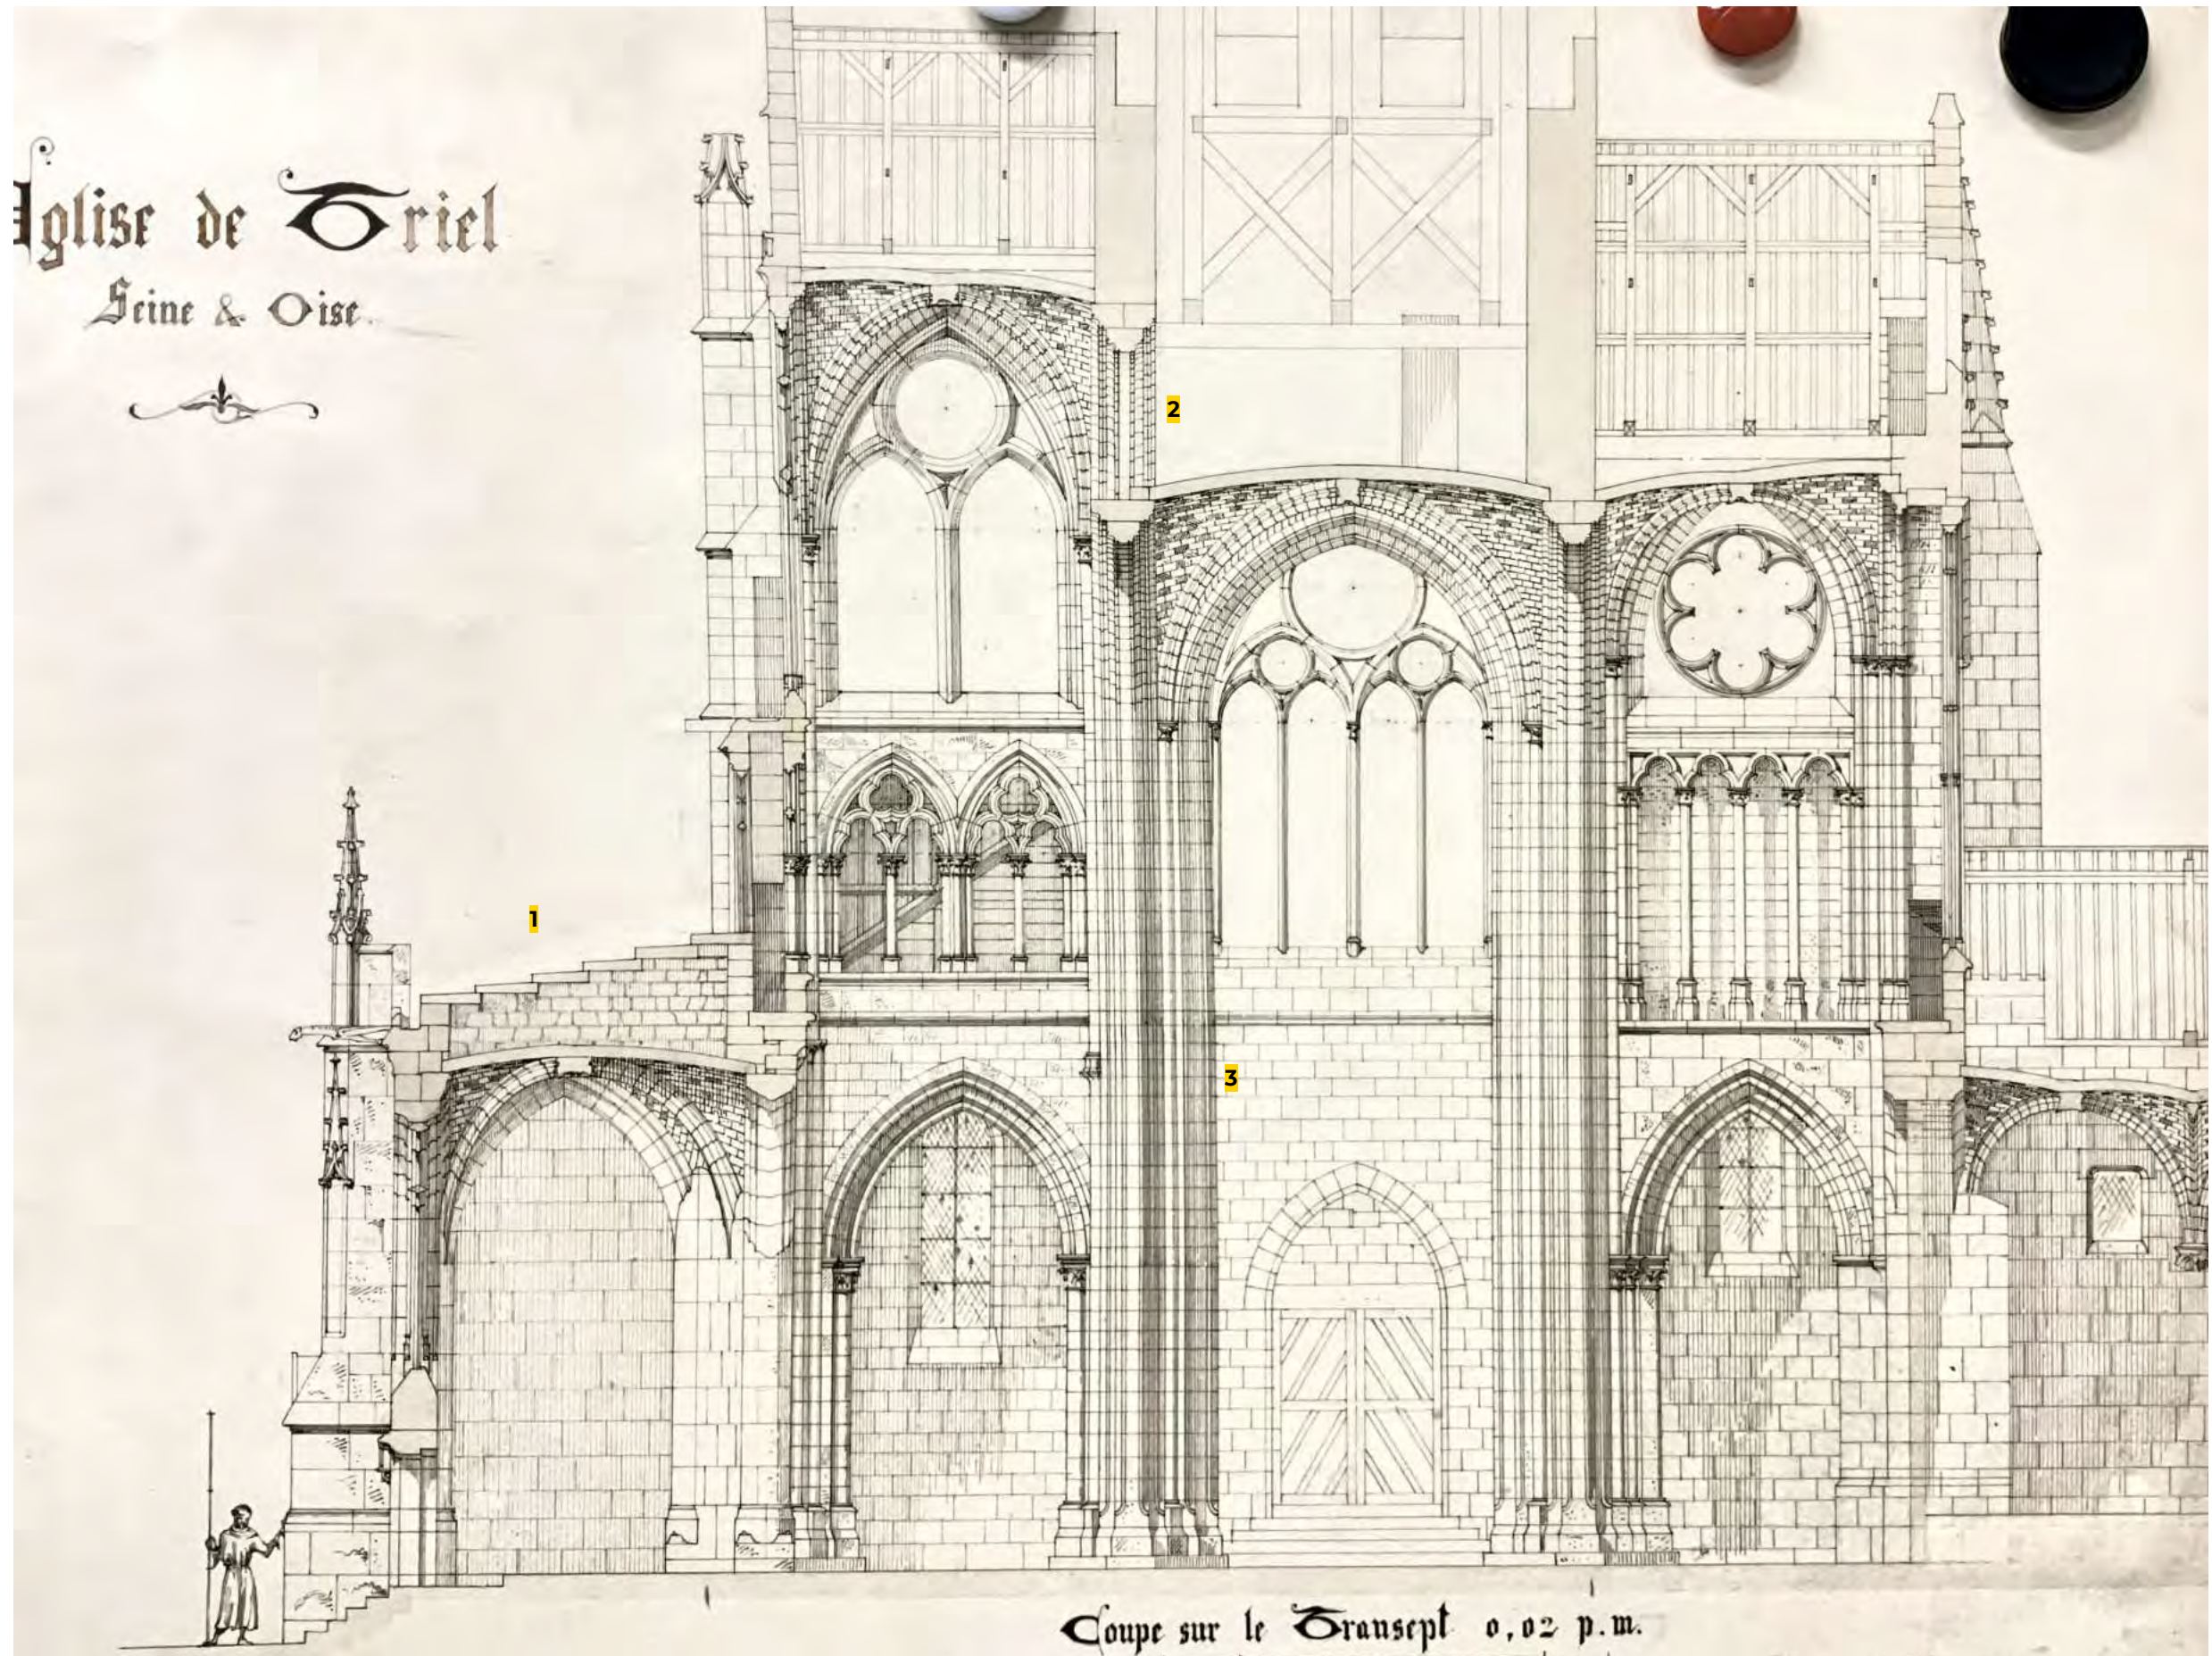
1. Couverture en dalles de pierre sur le bas-côté Sud
2. Hauteur du croisillon Sud XV<sup>e</sup> siècle plus importante que le reste de l'église. La fenêtre occidentale semble « écrasée ».
3. Le boucllement des piles est perceptible.

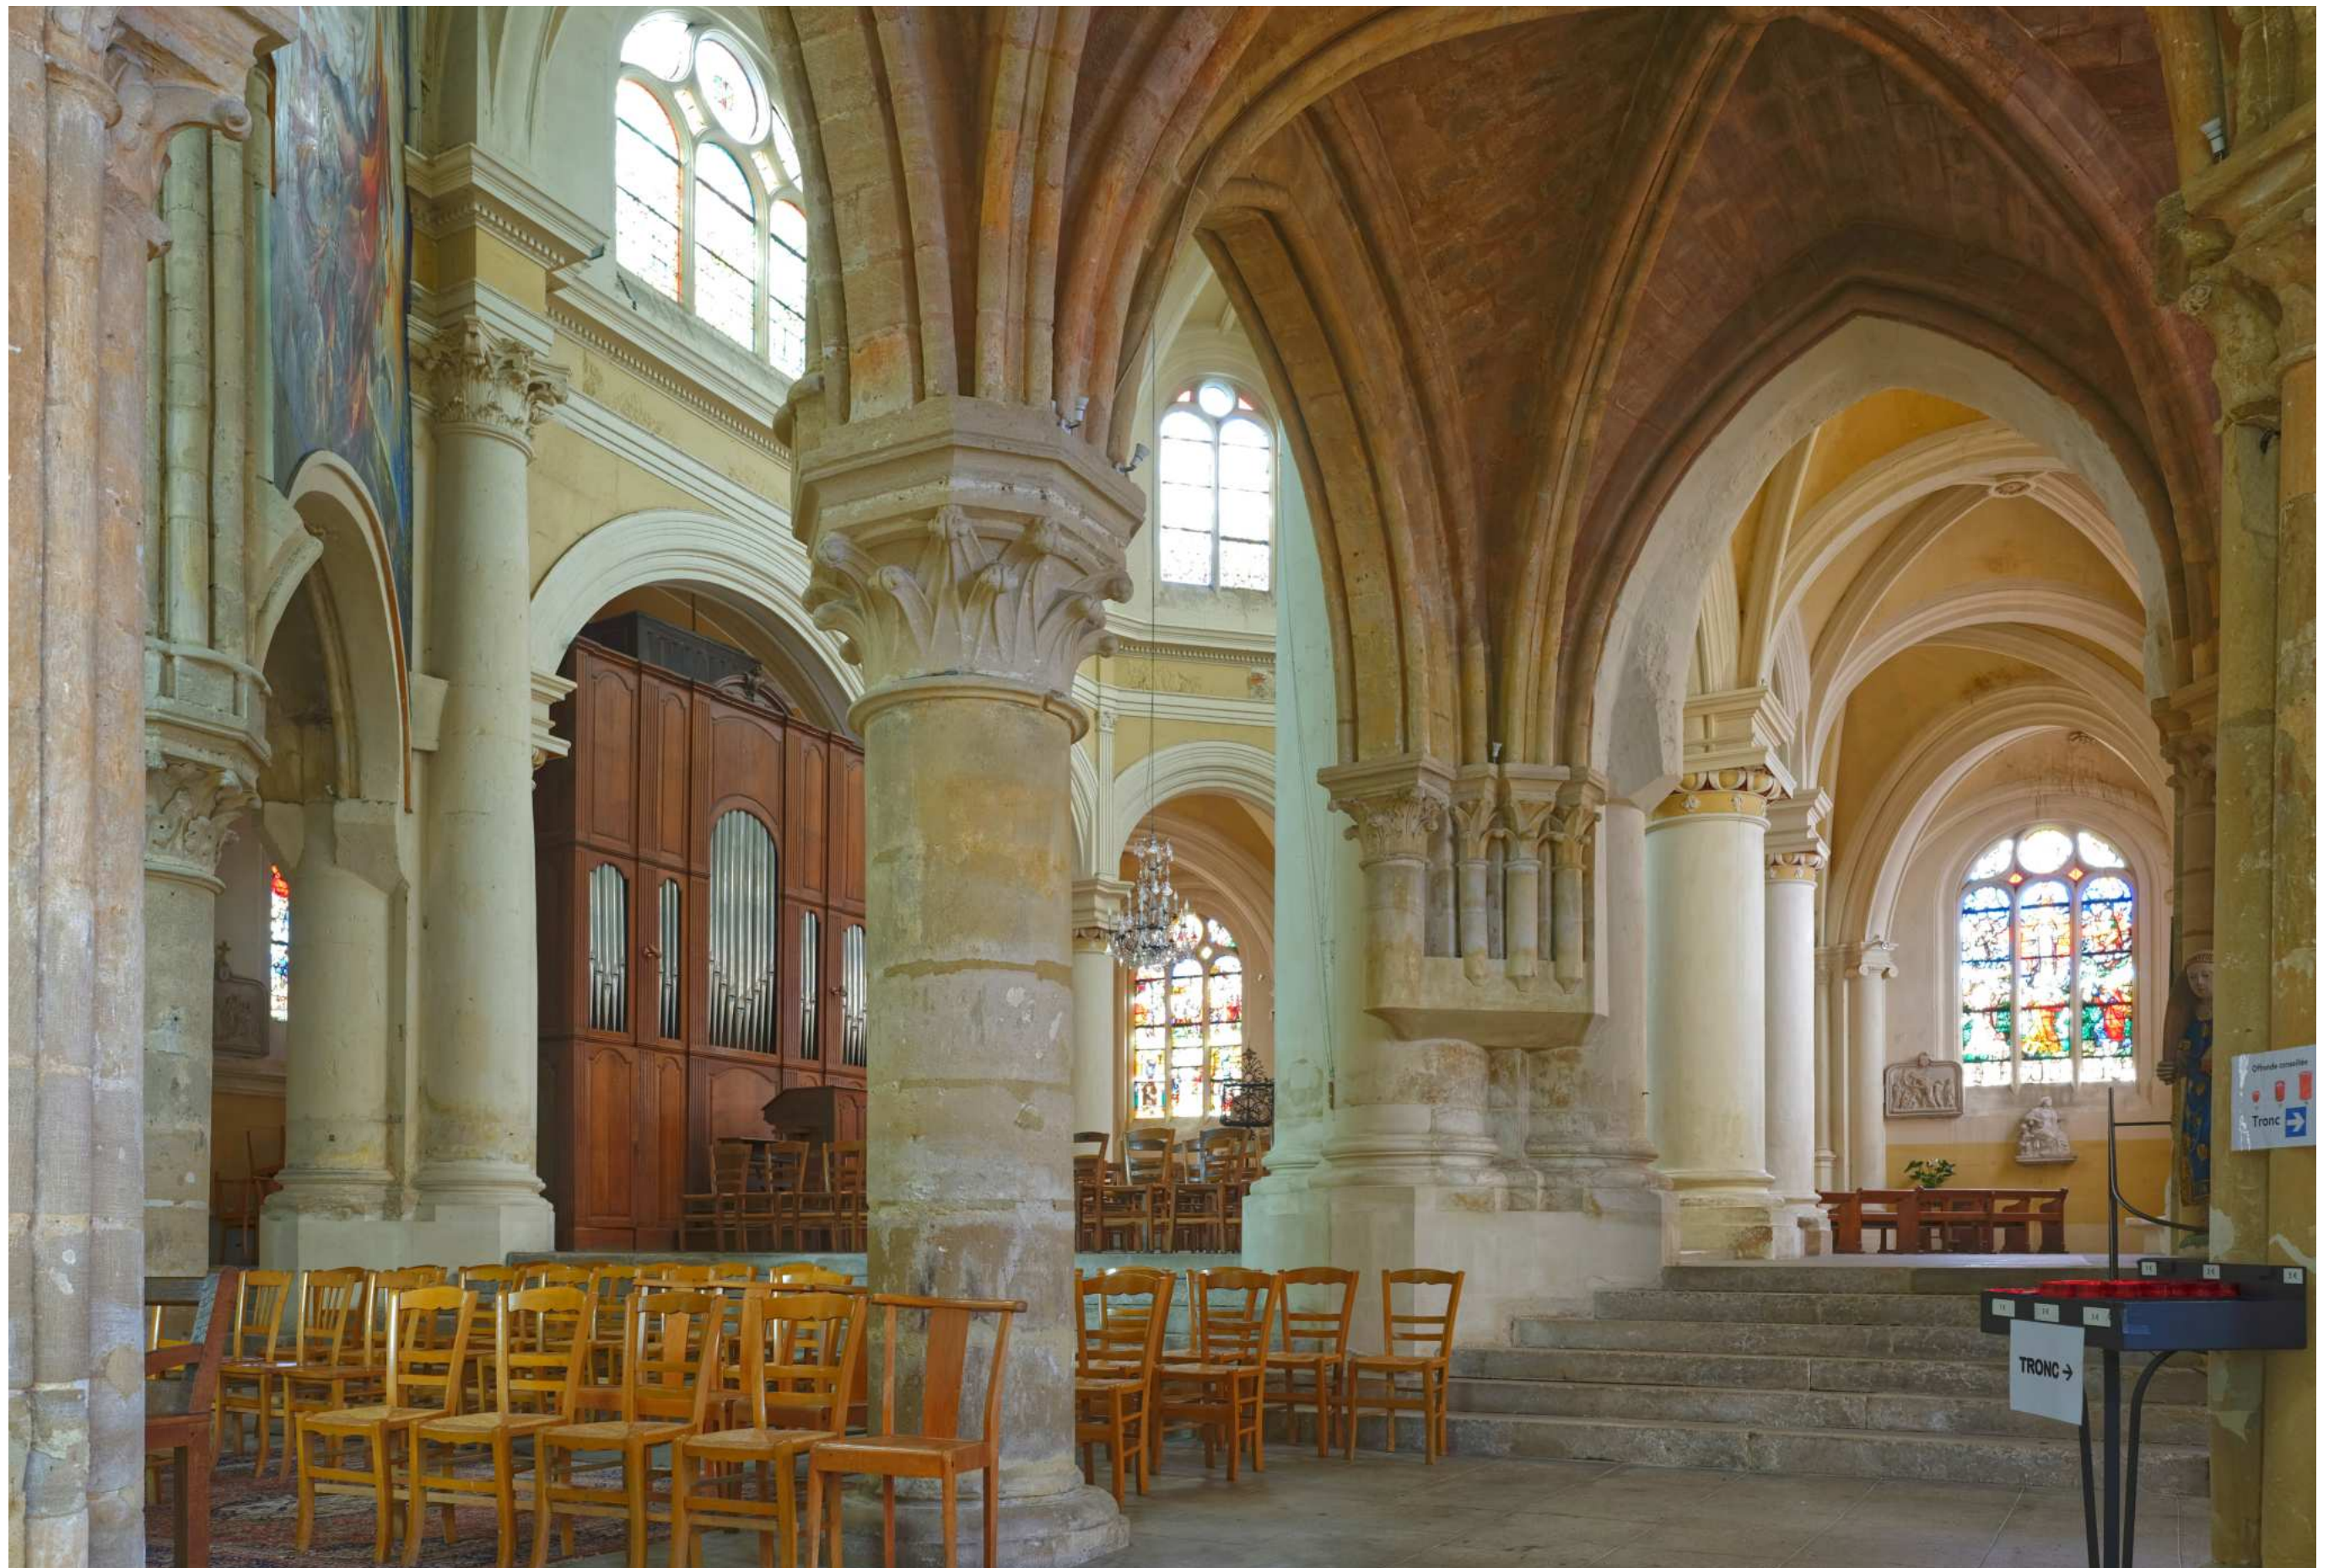
**Illustration 5**

Photographie montrant les vestiges de l'ancien chœur (dans l'actuelle station) et sa reprise au XVI<sup>e</sup> siècle lors de la construction du chœur Renaissance (restauré en 1989). Le pilier engagé tronqué repose sur une console.

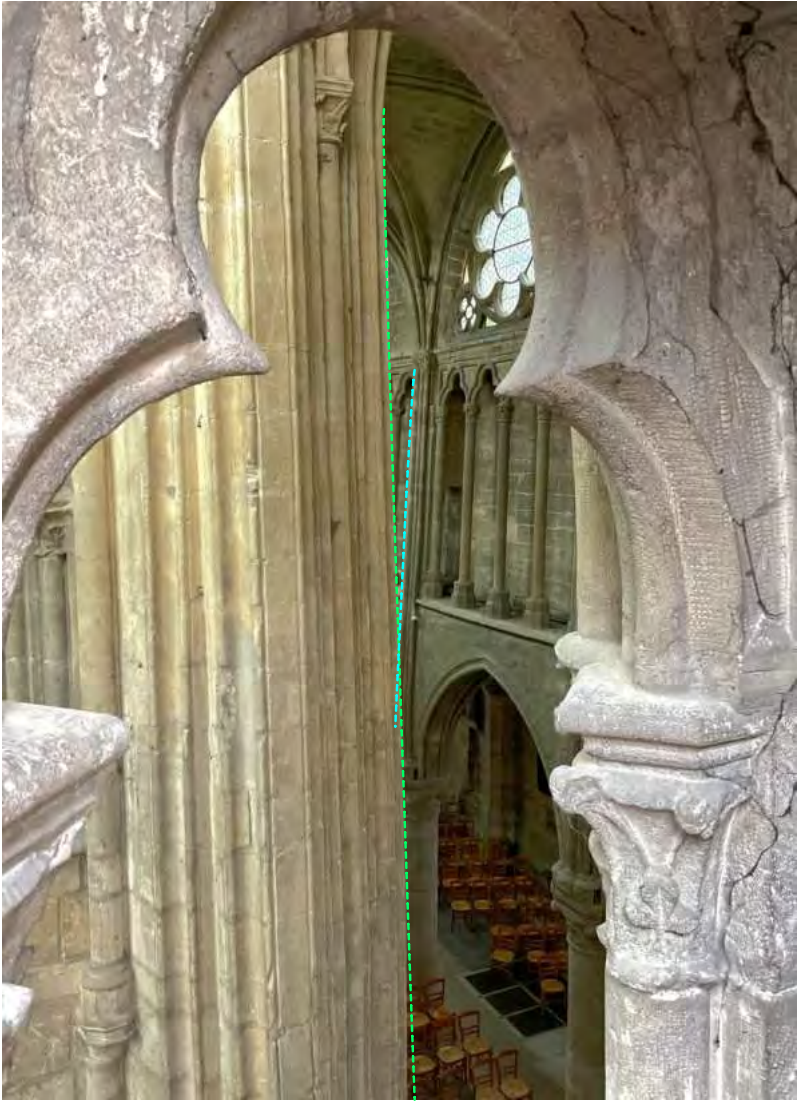
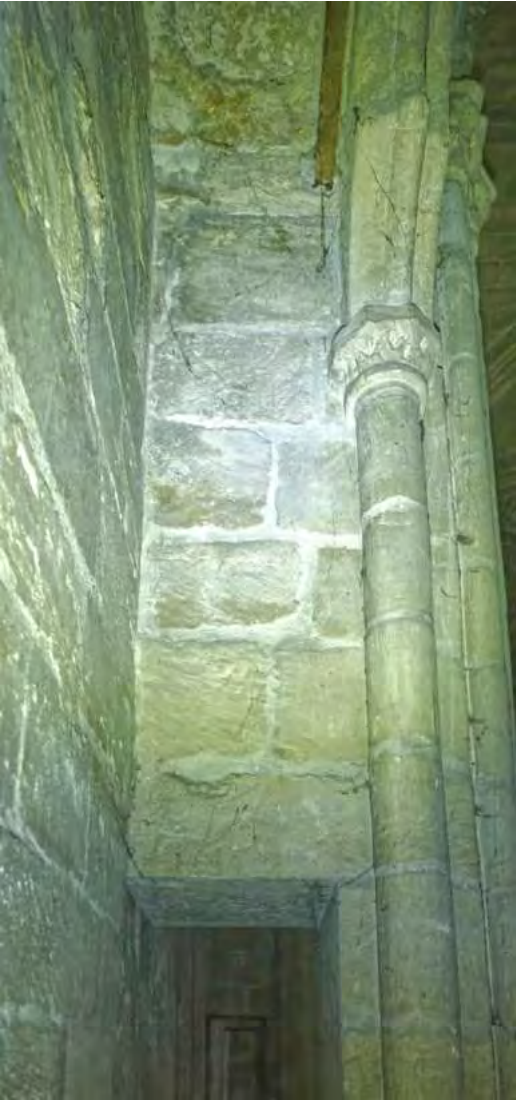
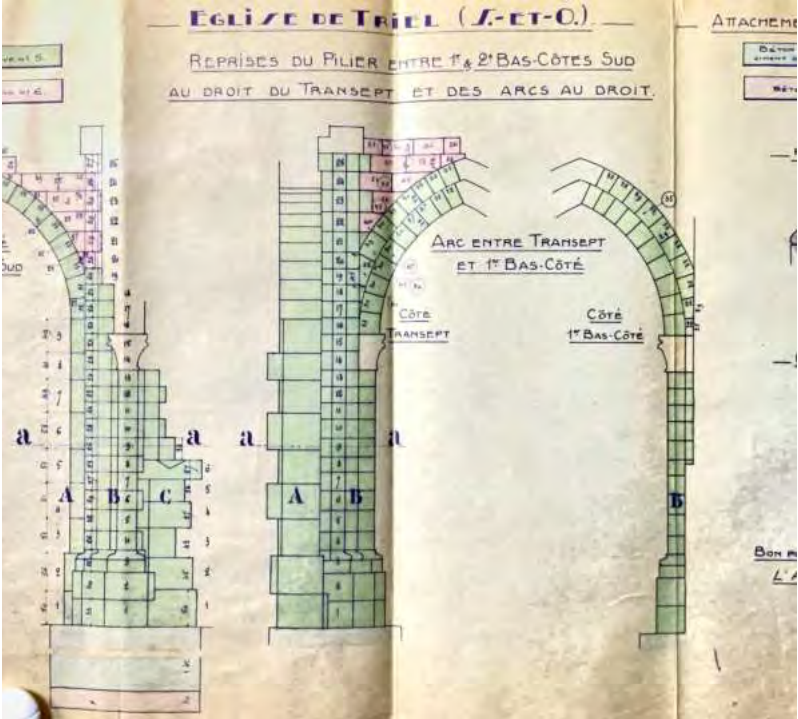
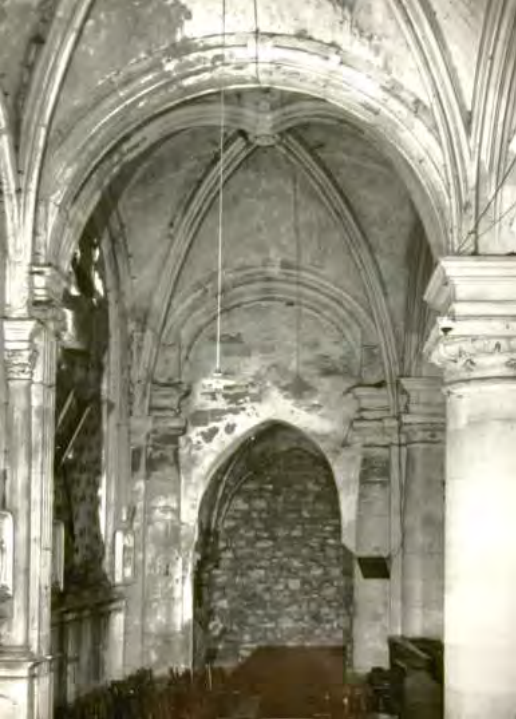
La stabilité du croisillon Sud est menacée. Un étaielement d’urgence avec contrefiche est mis en place en 1934. Le croisillon Sud est repris quasi intégralement depuis les fondations qui sont inexistantes jusqu’au faîtage. Les travaux sont réalisés sous la direction de l’architecte P. Genuys. Comme en 1911 des murs-cintres sont bâtis pour supporter les arcs et ogives pendant les reprises en sous-oeuvre.

État avant travaux et reconstruction du croisillon Sud en 1936 avec matériel, sapine, échafaudage de l'entreprise Feiss et Dupuis

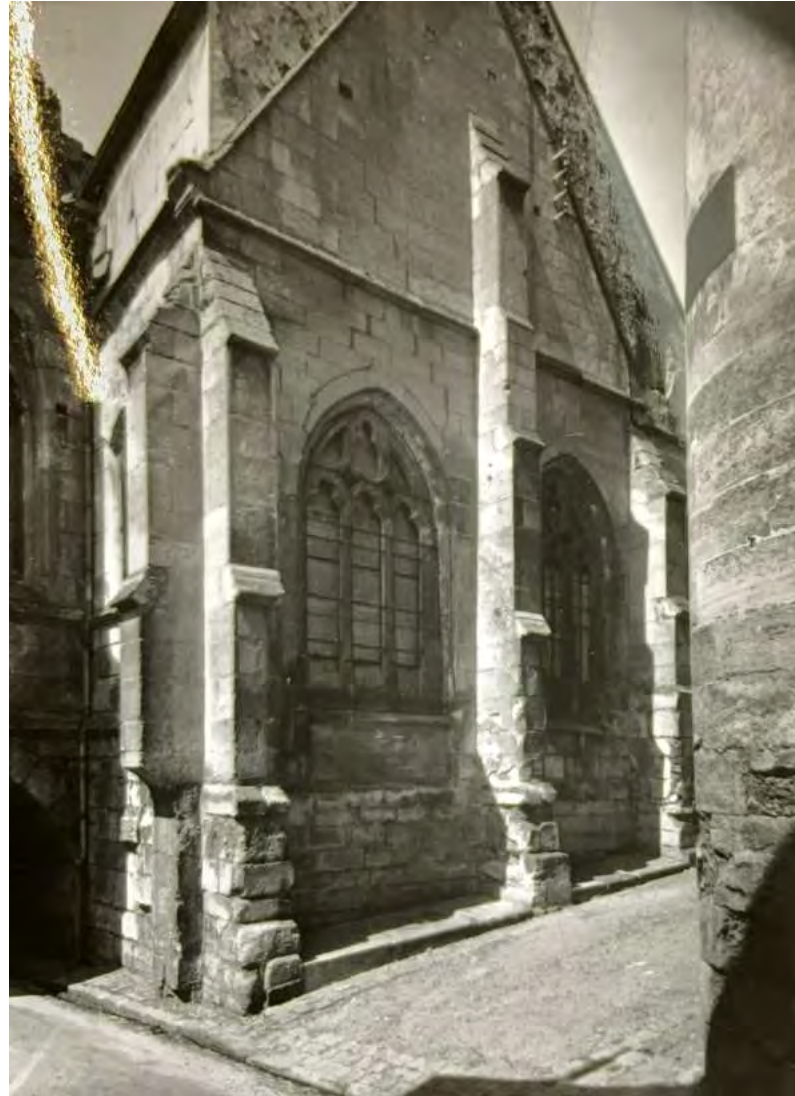
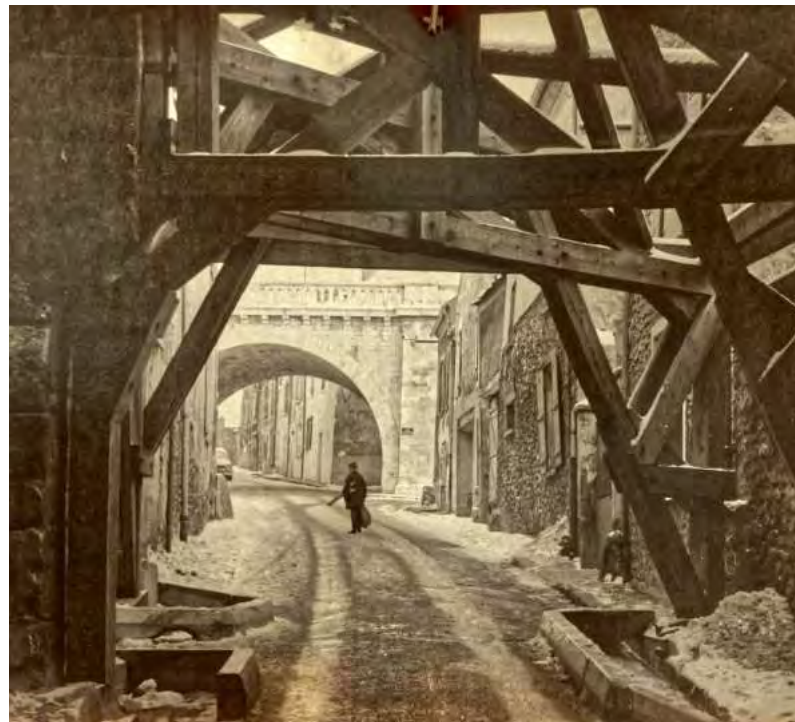
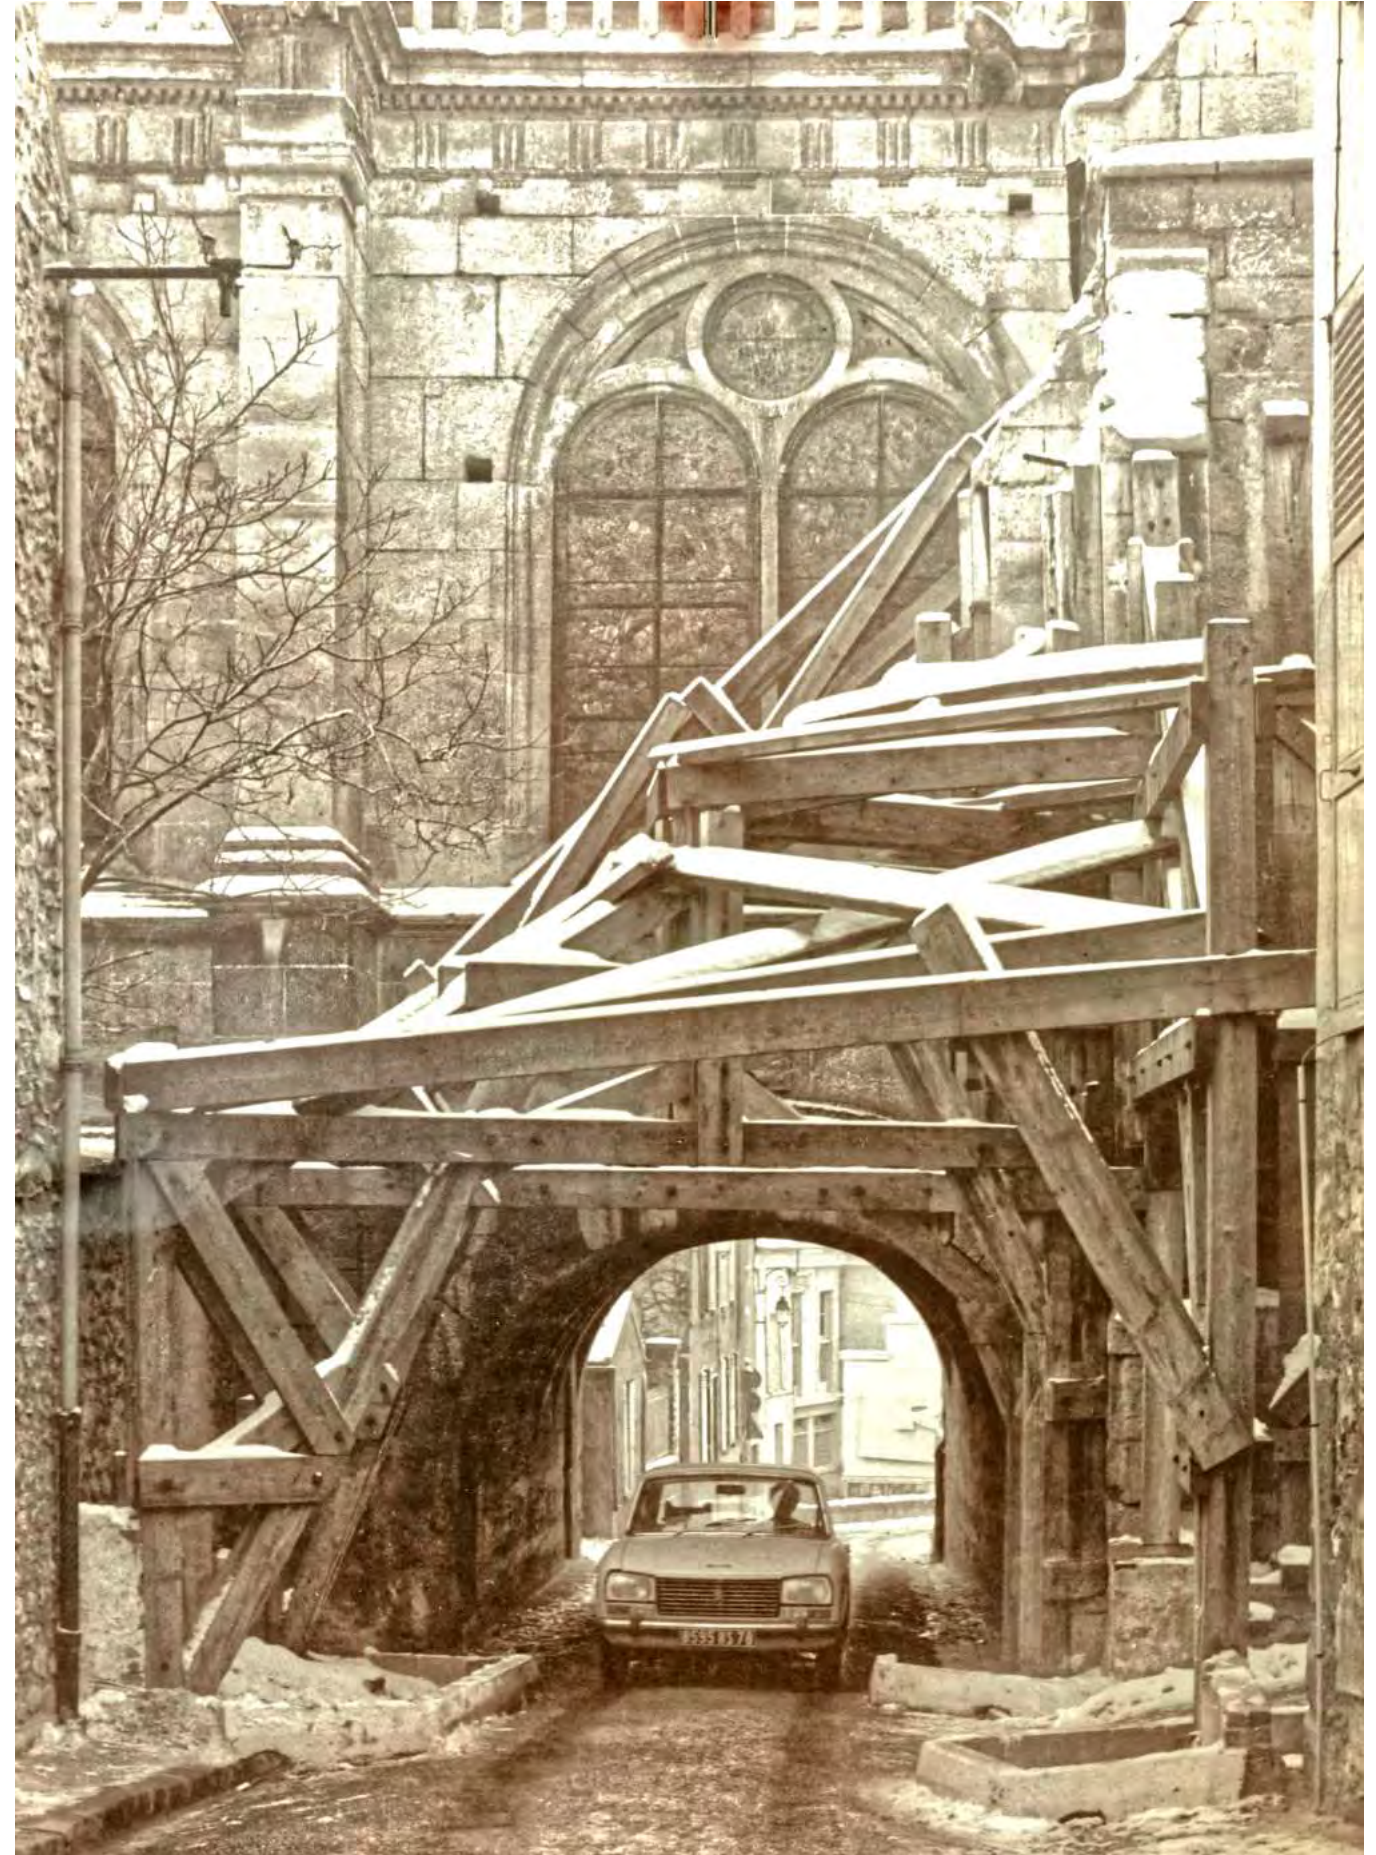
La partie Nord-Est de la chapelle subit des affaissements tels que le bâtiment menace ruine. Ouverture des fissures et chute de matériaux.

Vue de la chapelle de la Charité (Nord) en 1948. On note les fissures et la construction au dessus du pignon, aujourd'hui disparue.

Travaux de consolidation du transept Nord comprenant la reprise en sous-œuvre des fondations de contreforts par semelles en béton armé et l'établissement de chaînages en béton armé sur deux niveaux (extrados de la voûte dans les combles) au pourtour des chapelles du transept, sous la direction de Pierre Lablaude, ACMH. Au décès de ce dernier, les travaux sont repris par Jean-Claude Rochette en 1973. Remplacement des pierres défectueuses en roche fine de Saint-Maximin classe H et roche franche fine classe L dans les zones exposées.

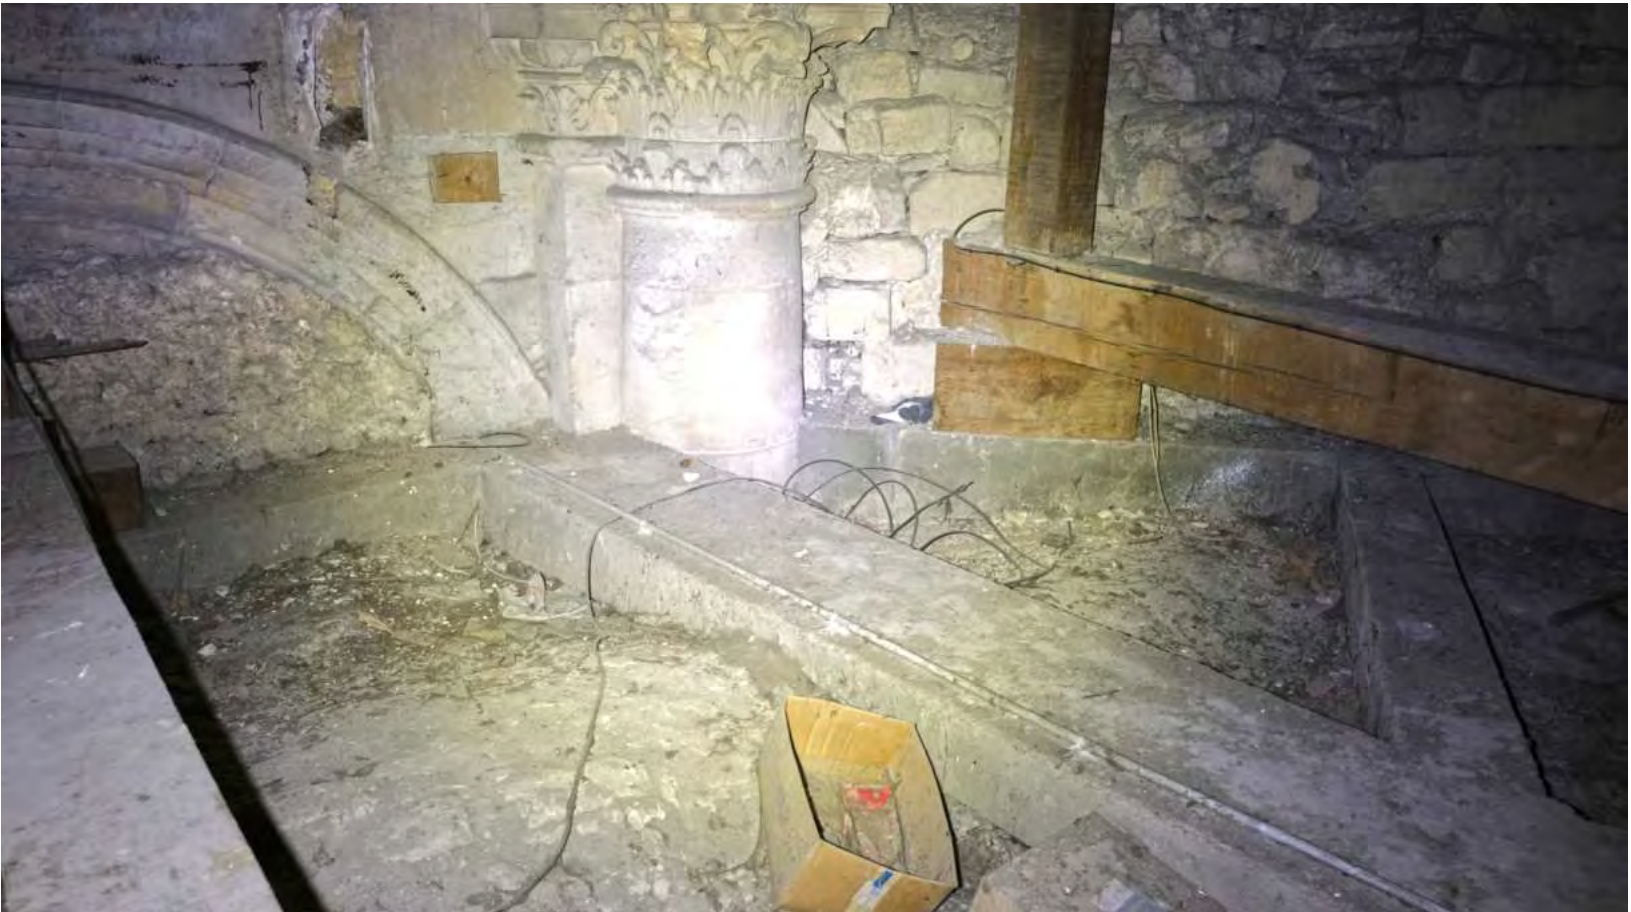
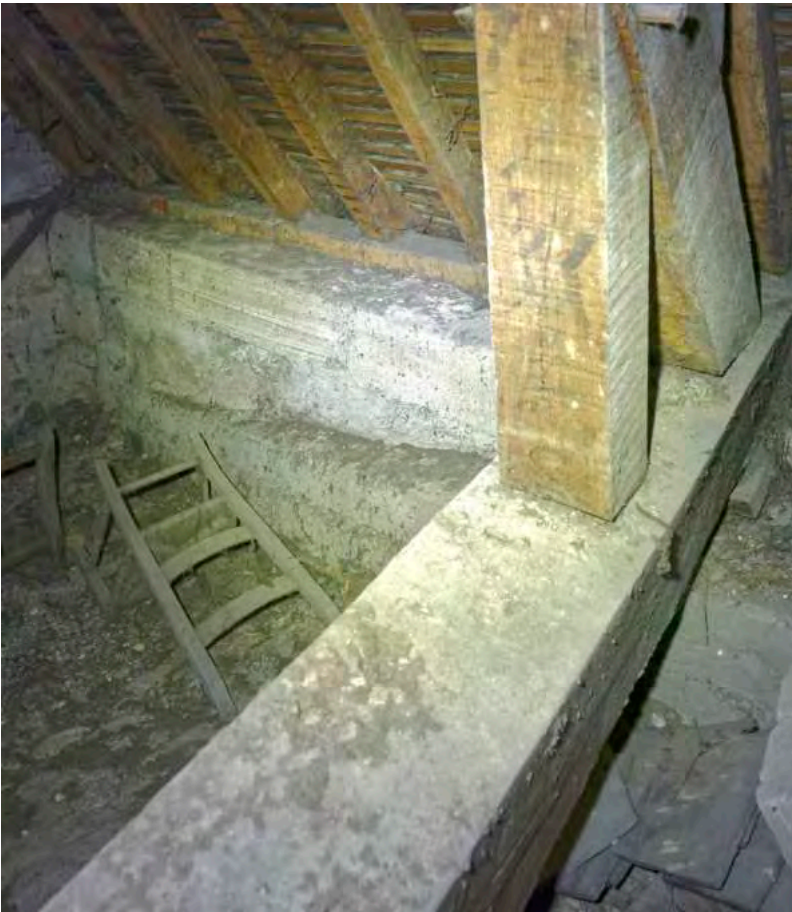
Illustration 6 et 7

Comble chapelle de la Charité : vues du chaînage béton sur l'extrados des voûtes. La charpente bois refaite lors de ces travaux repose sur le chaînage béton.

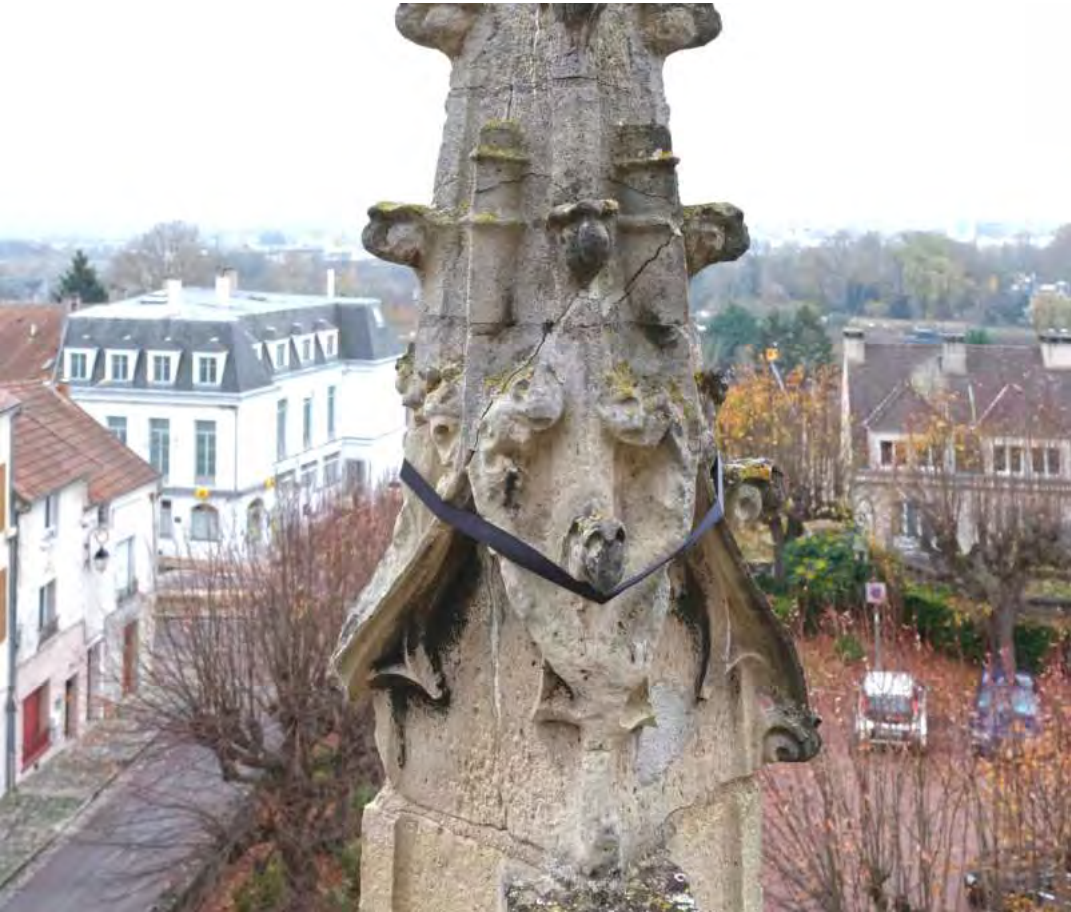
2.

Une gargouille de la façade Sud est fracturée.

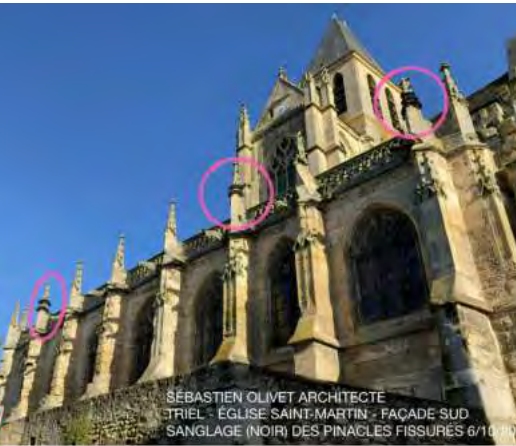
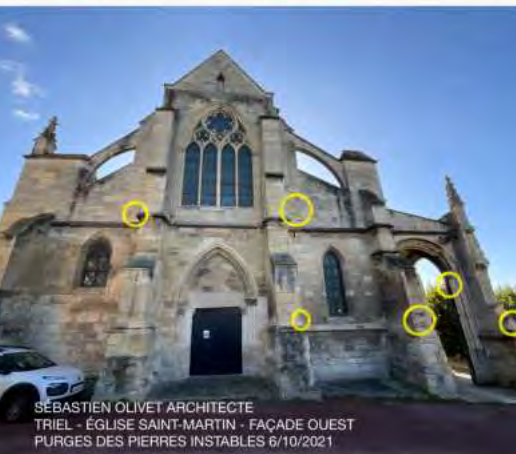
5.

Repérage des éléments instables signalé le 7/10/2021. Une intervention a été réalisée par la commune.

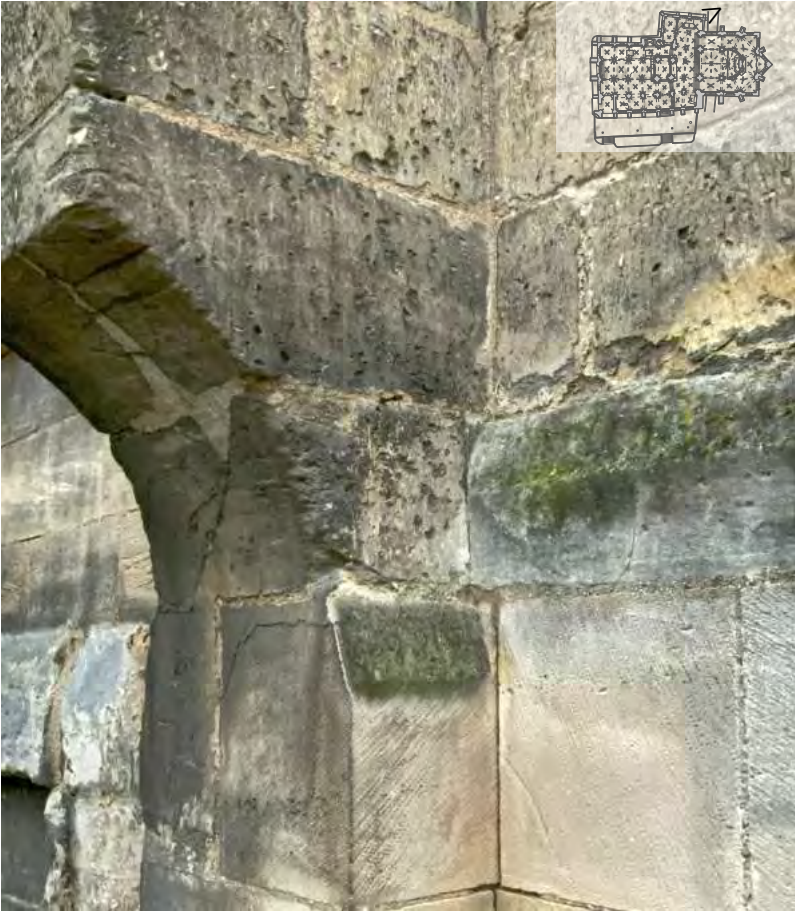
1.

- soit le rapport poussée de la voûte / épaulement du contrefort est trop important. C'est le cas du contrefort de l'angle Nord-Est de la chapelle de la Charité dont la base est sectionnée (cf. III. 1).
- soit les fondations des contreforts posent sur un sol trop meuble qui se tasse sous la pression. Un autre facteur à prendre en compte est le ruissellement des égouts en pied de façade sur les caniveaux pavés. L'état altéré des joints ciment (1976) provoque des infiltrations qui fragilisent les caractéristiques du sol et lessivent les maçonneries de fondation.

Fissuration contrefort dans l'angle Nord-Est de la chapelle de la Charité. Ce contrefort a malheureusement été sectionné, sans doute pour une plus grande largeur de passage dans la rue.

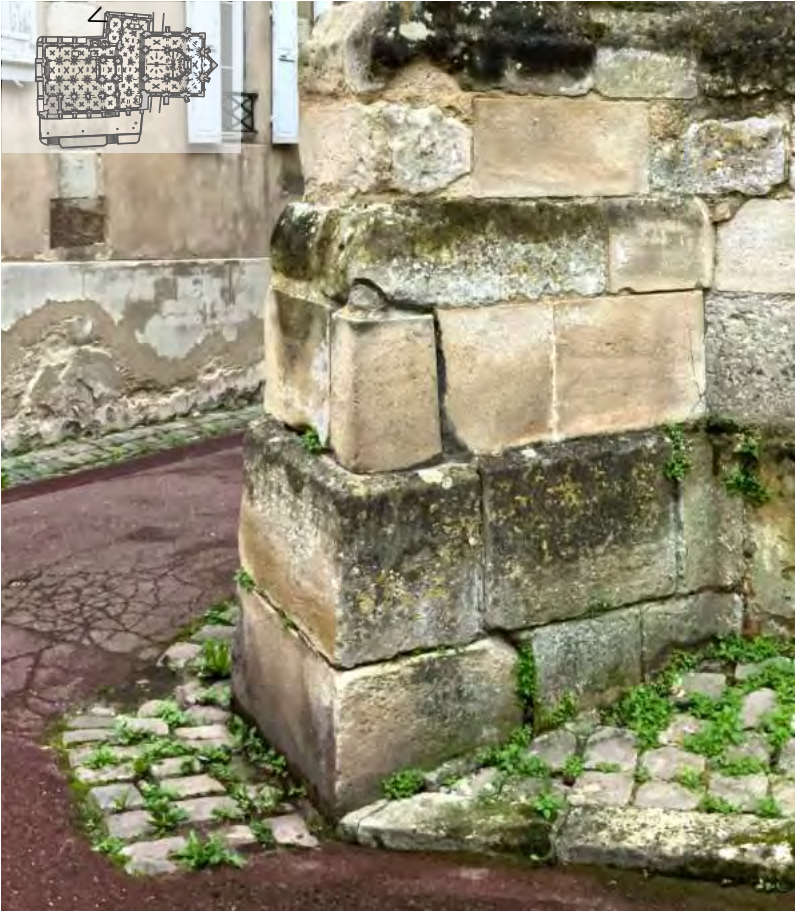
2.

Fissuration contrefort Nord de la chapelle de la Charité. Le désaffleurement indique que la partie supérieure a subi une poussée.

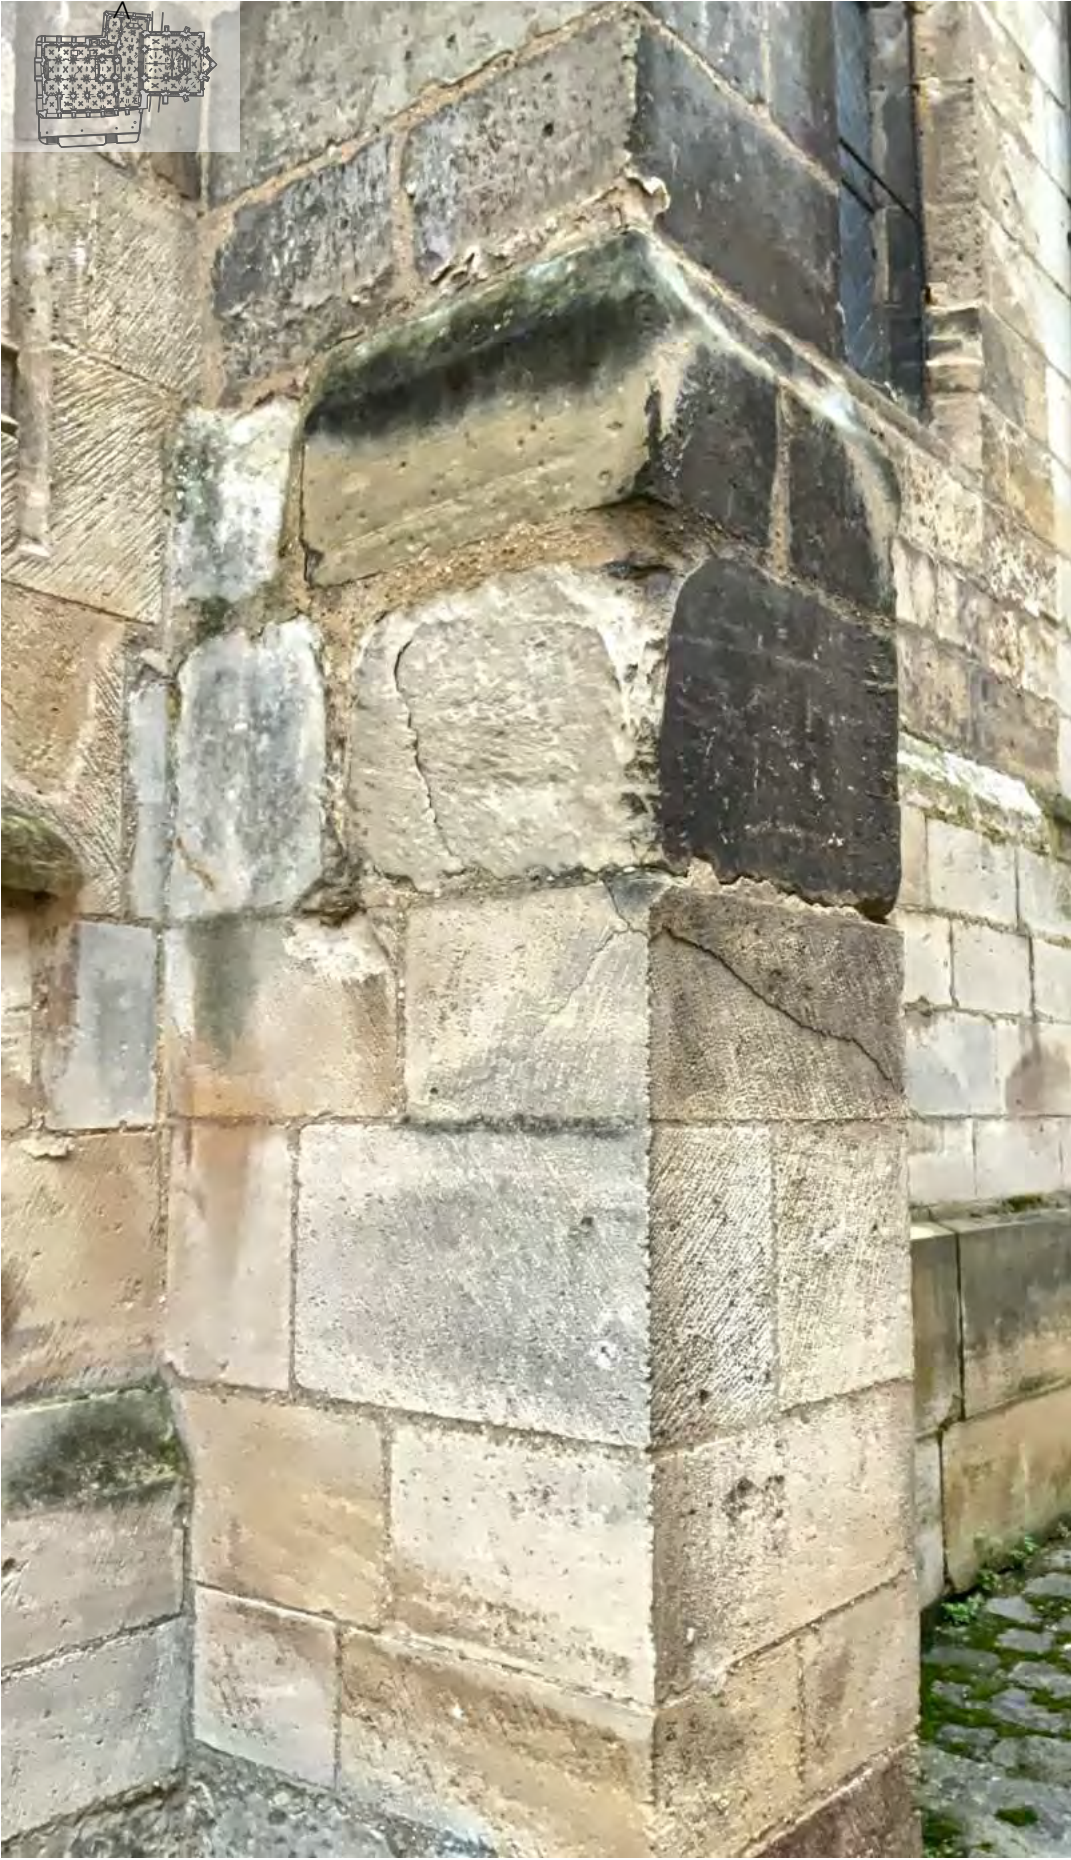
3.

Fissuration de l'angle Sud-Est du bas-côté Sud

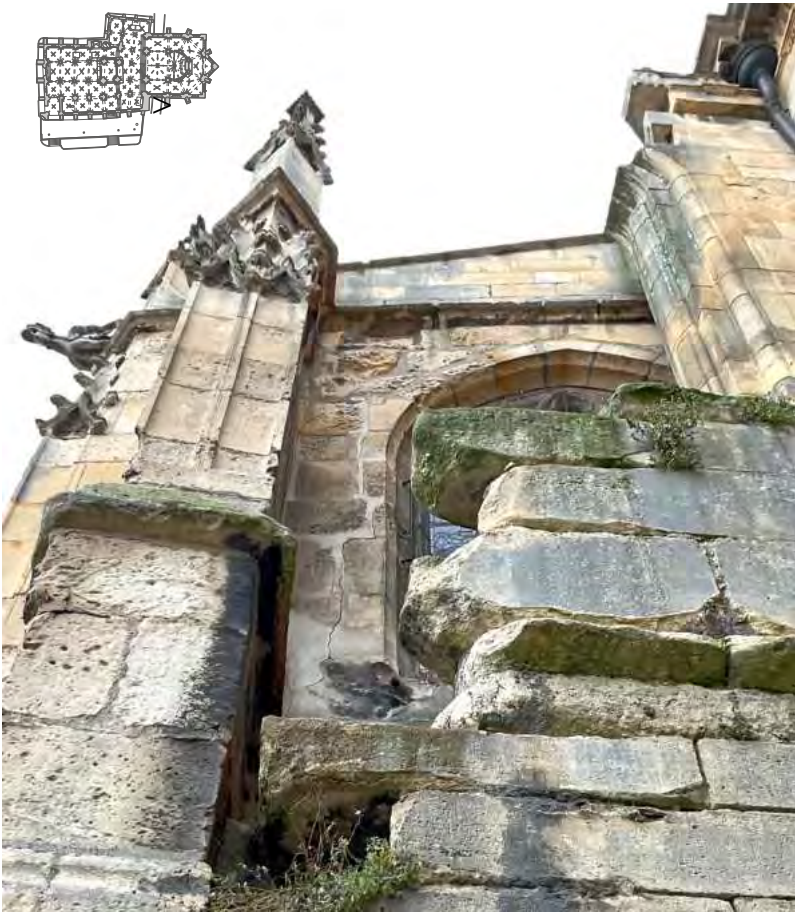
4.

Fissuration du contrefort et soubassement intérieur de l'angle Sud-Est du bas-côté Sud.
