Maîtrise d'ouvrage : Commune de Triel-sur-Seine

**Église Saint-Martin**

**Présentation publique des travaux de  
restauration de l'église**

**Extrait des études patrimoniales et architecturales**

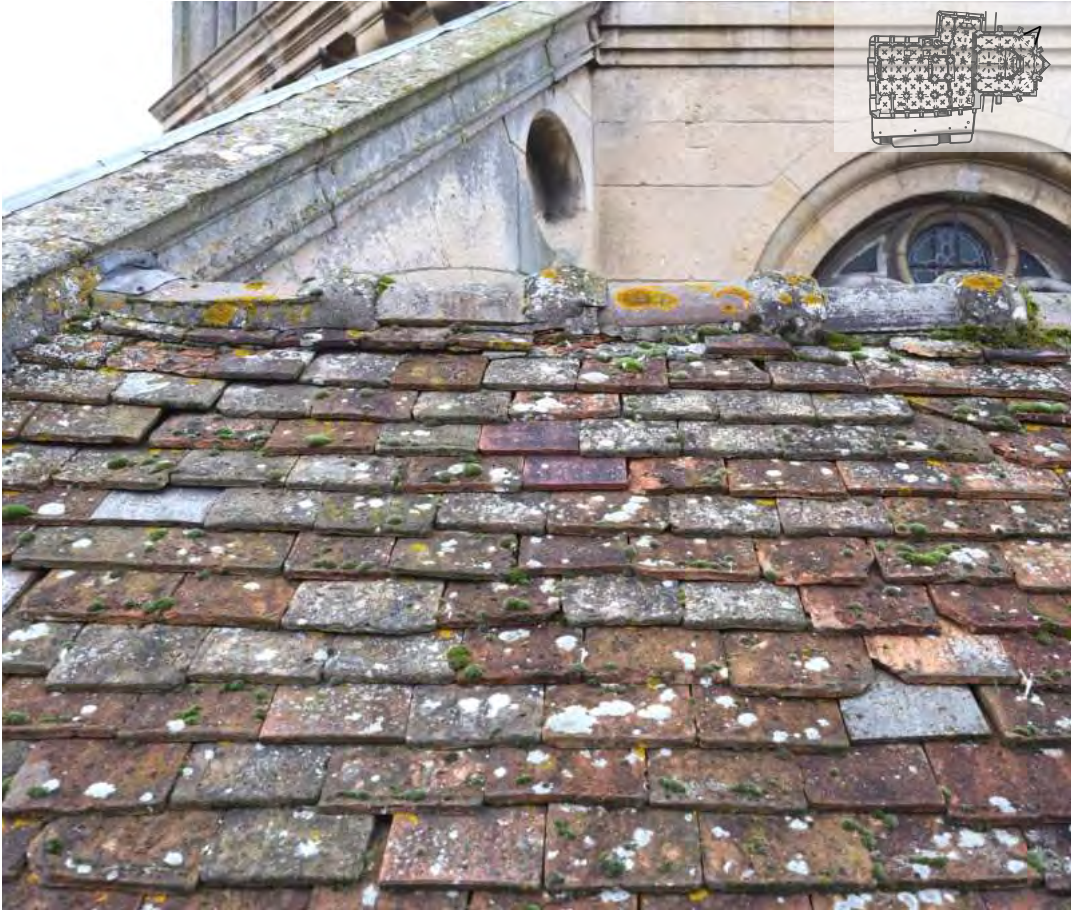
1.

État vétuste de la couverture du déambulatoire avec de nombreuses tuiles anciennes gelées, cassées ou manquantes. Solins et faitières fracturés.

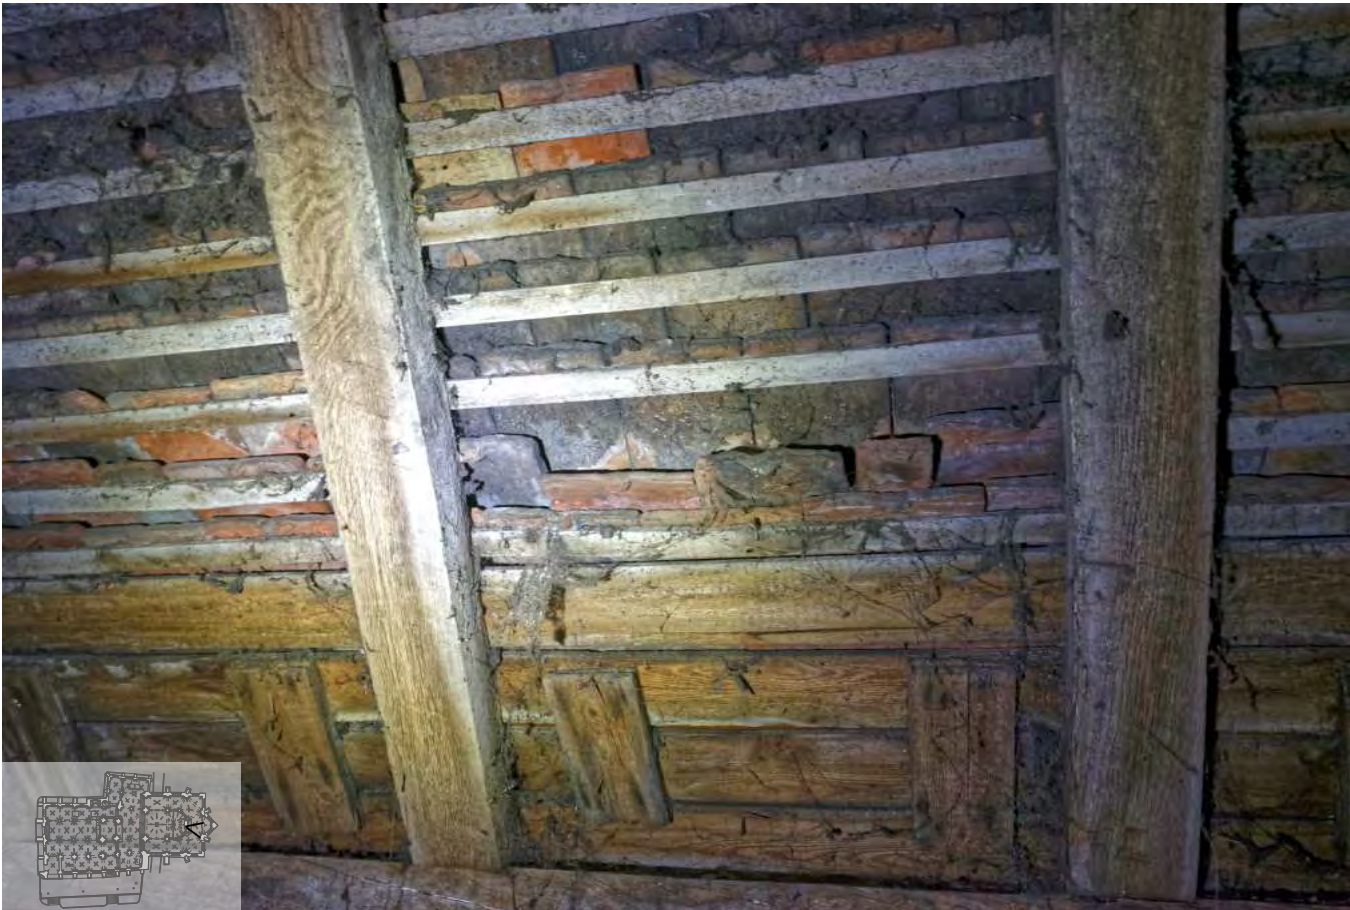
2.

Vue d'une sablière chène pourrie suite aux infiltrations

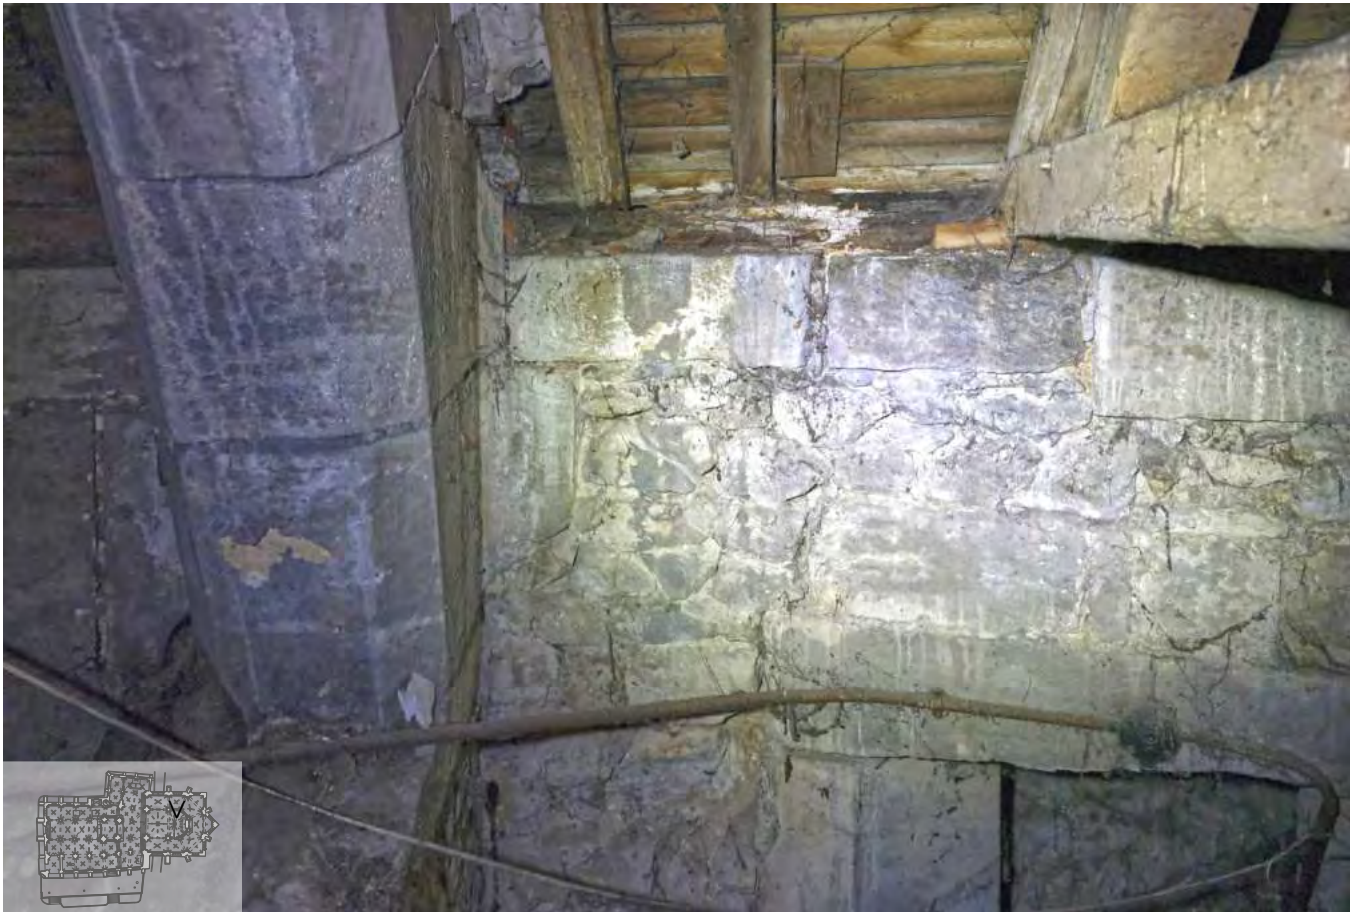
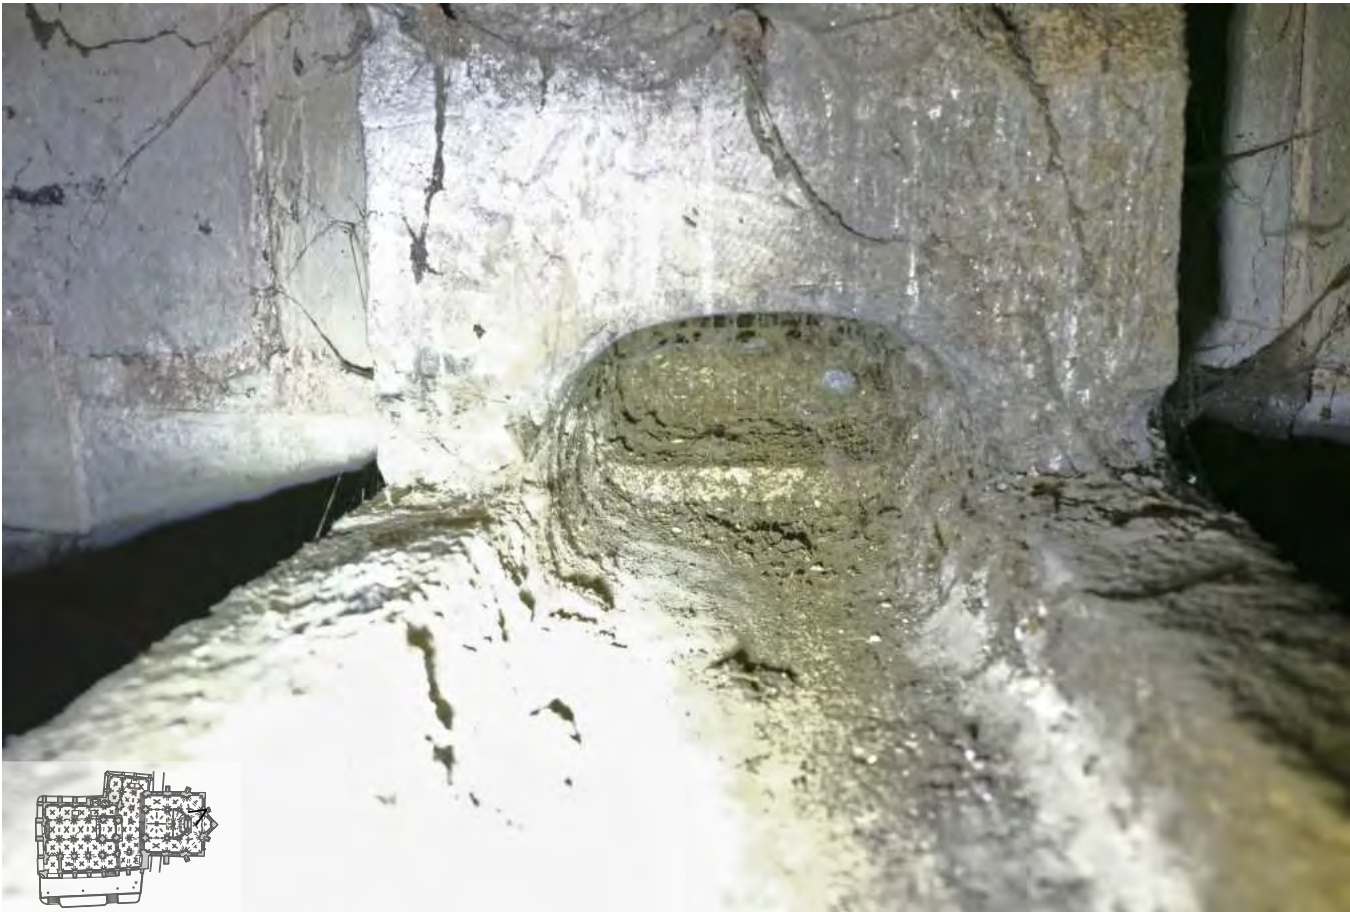
**Illustrations 7 et 8**

Vue des aqueducs sous les toitures avec leur joints ciment d'étanchéité fracturés, ainsi que les traces des nombreuses réparations. Le ruissellement d'eau a lessivé les supports d'aqueducs pour finir dans les voûtes du chœur!

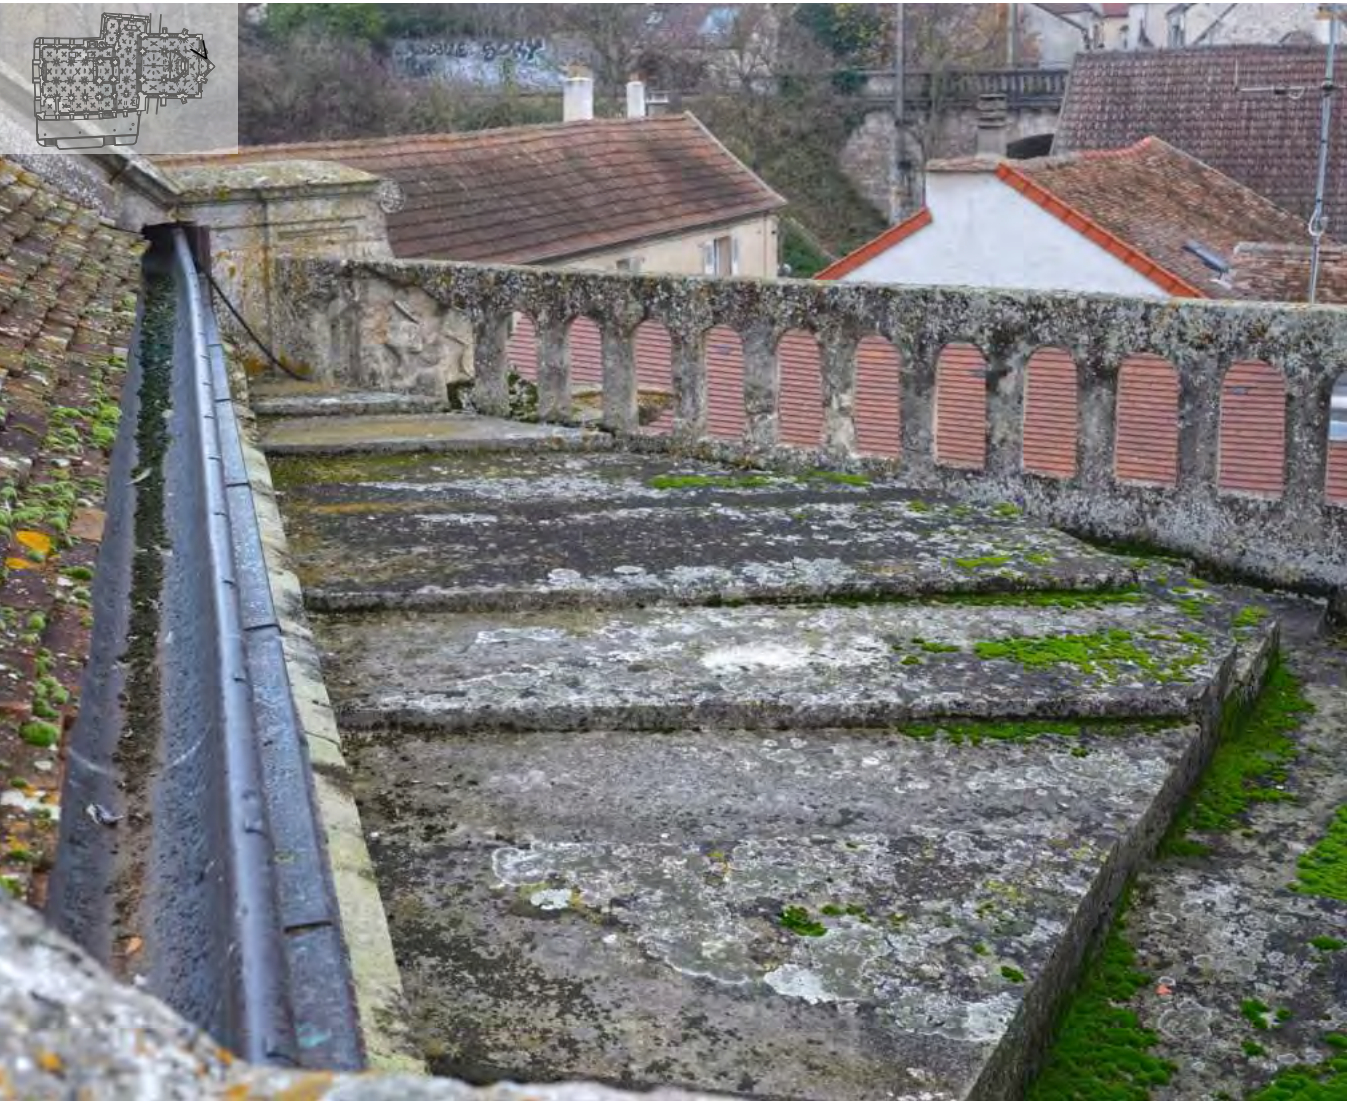
2.

Fracture partielle d'un arc-boutant (sous l'effet du gel?)

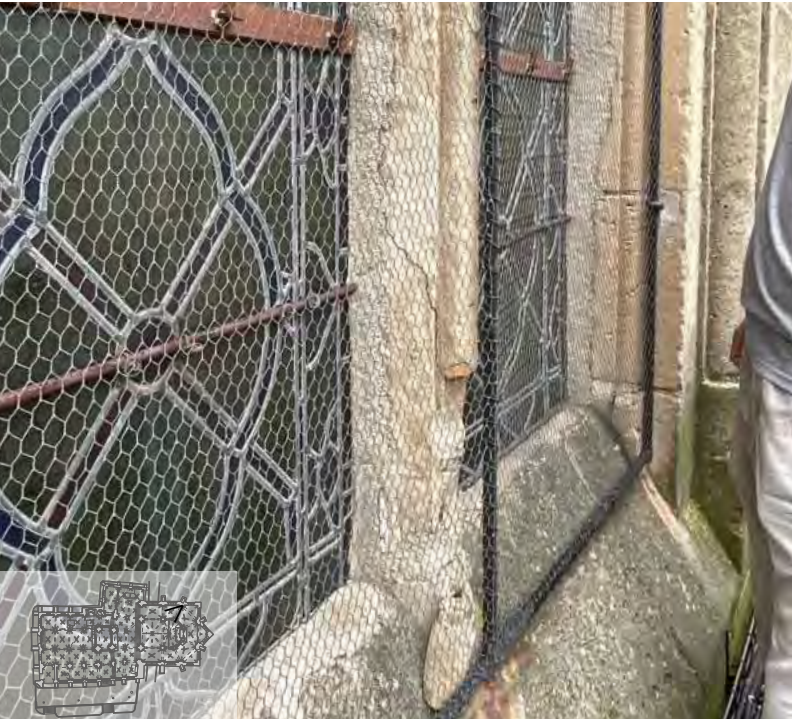
5.

Les fenêtres hautes du chœur (baies 100 à 106) présentent des altération de la pierre dans les réseaux, meneaux fracturés, anciennes réparations descellées, calfeutrements disloqués ou en ciment. Les barlottières sont oxydées. Par ailleurs l'état des verrières n'assure plus leur étanchéité. Des infiltrations sont visibles sur les élévations intérieures.

Fenêtres hautes du chœur : fracture des meneaux des baies 101, 102 et 104.

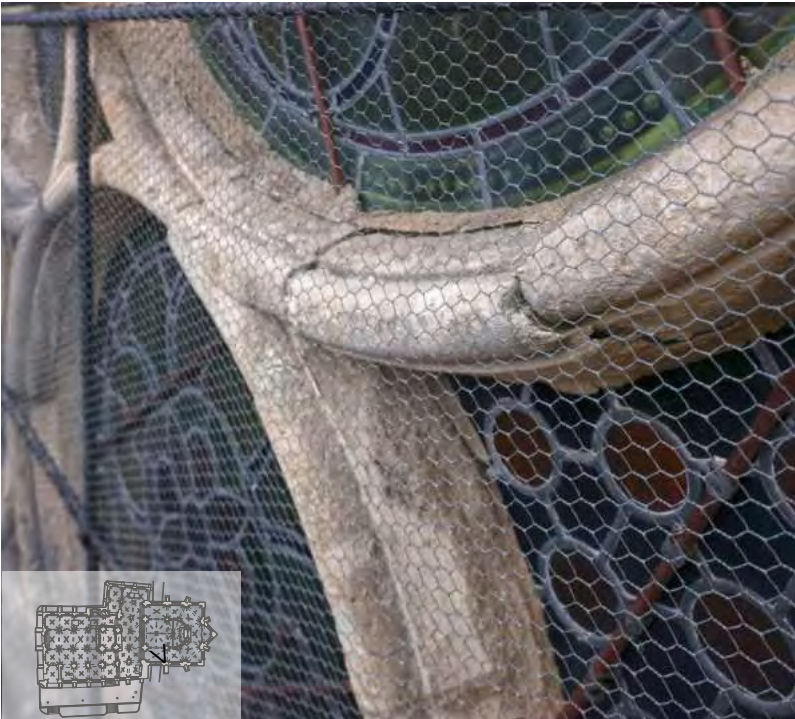
6.

Descellement de réseau de la baie 106.

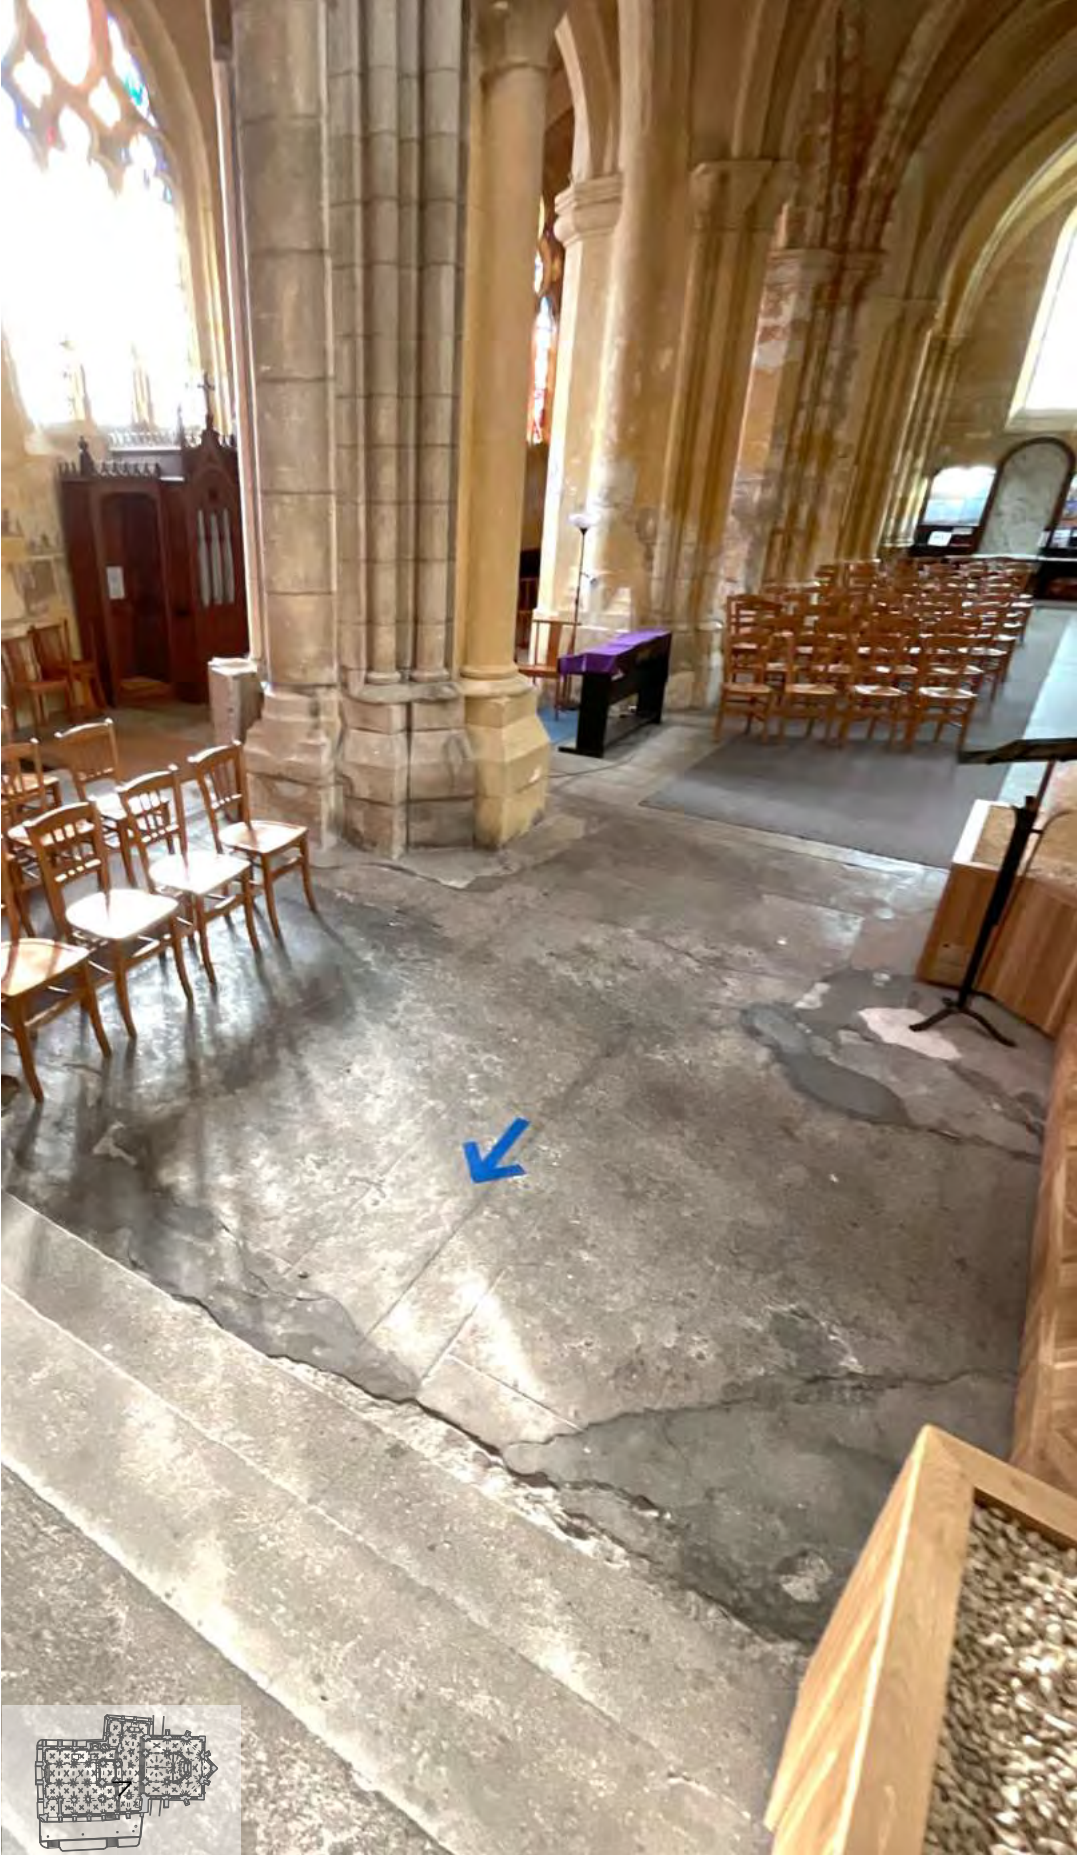
1.

Fissuration du sol ciment dans l'ensemble de l'église XIII<sup>e</sup>-XV<sup>e</sup> siècles.

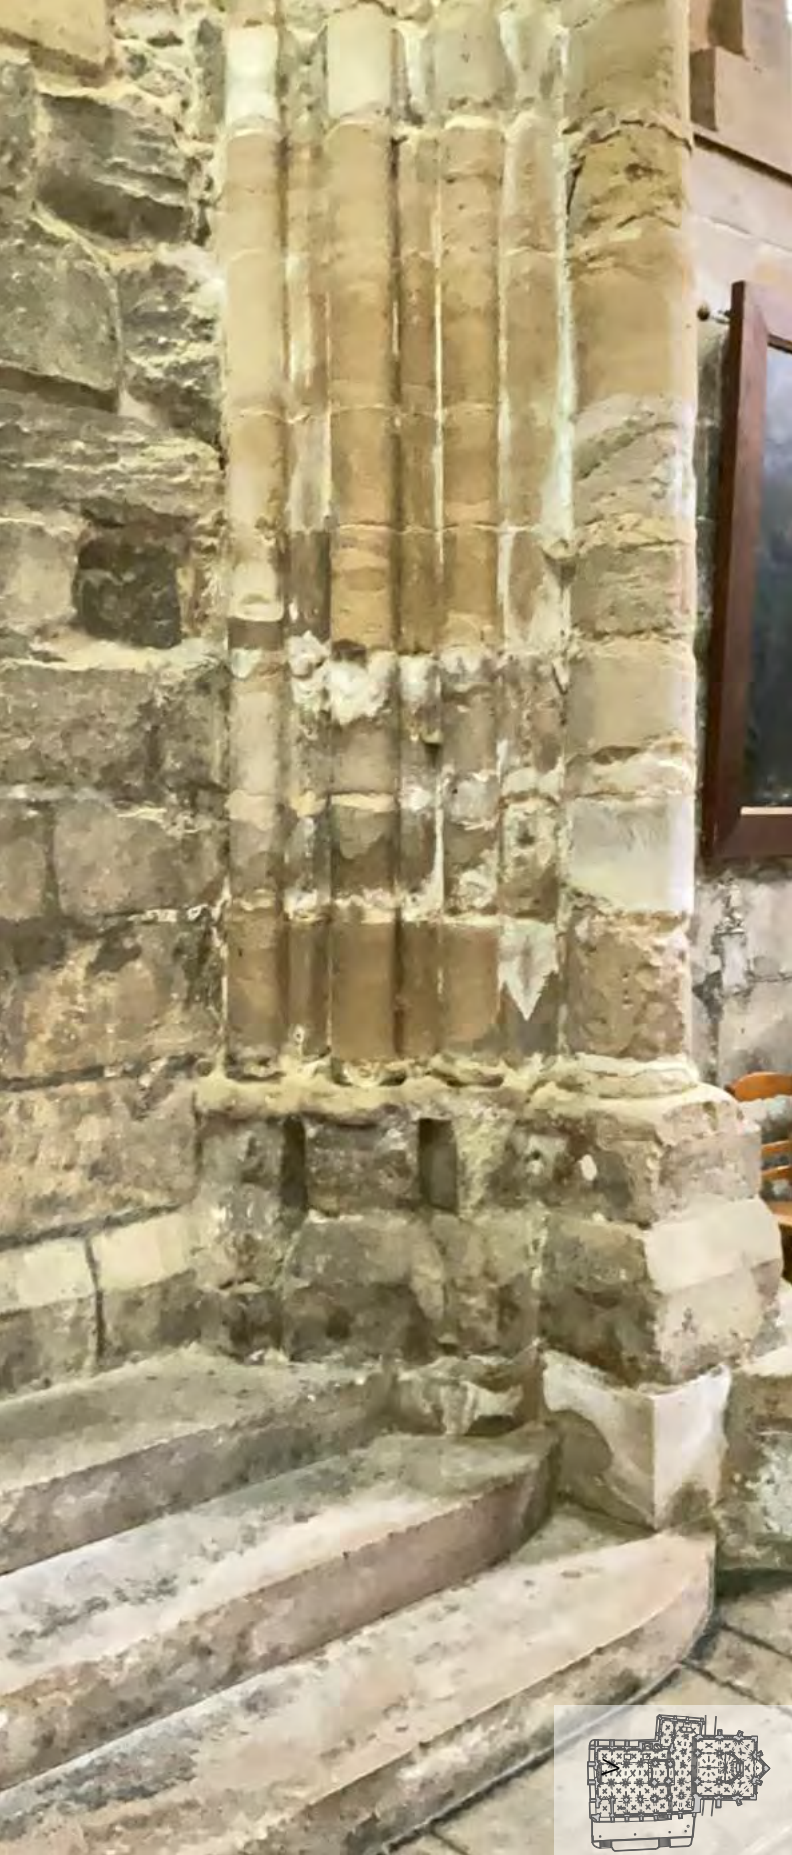
2.

Traces d’humidité sur les élévation sous les fenêtres du chœur Renaissance.

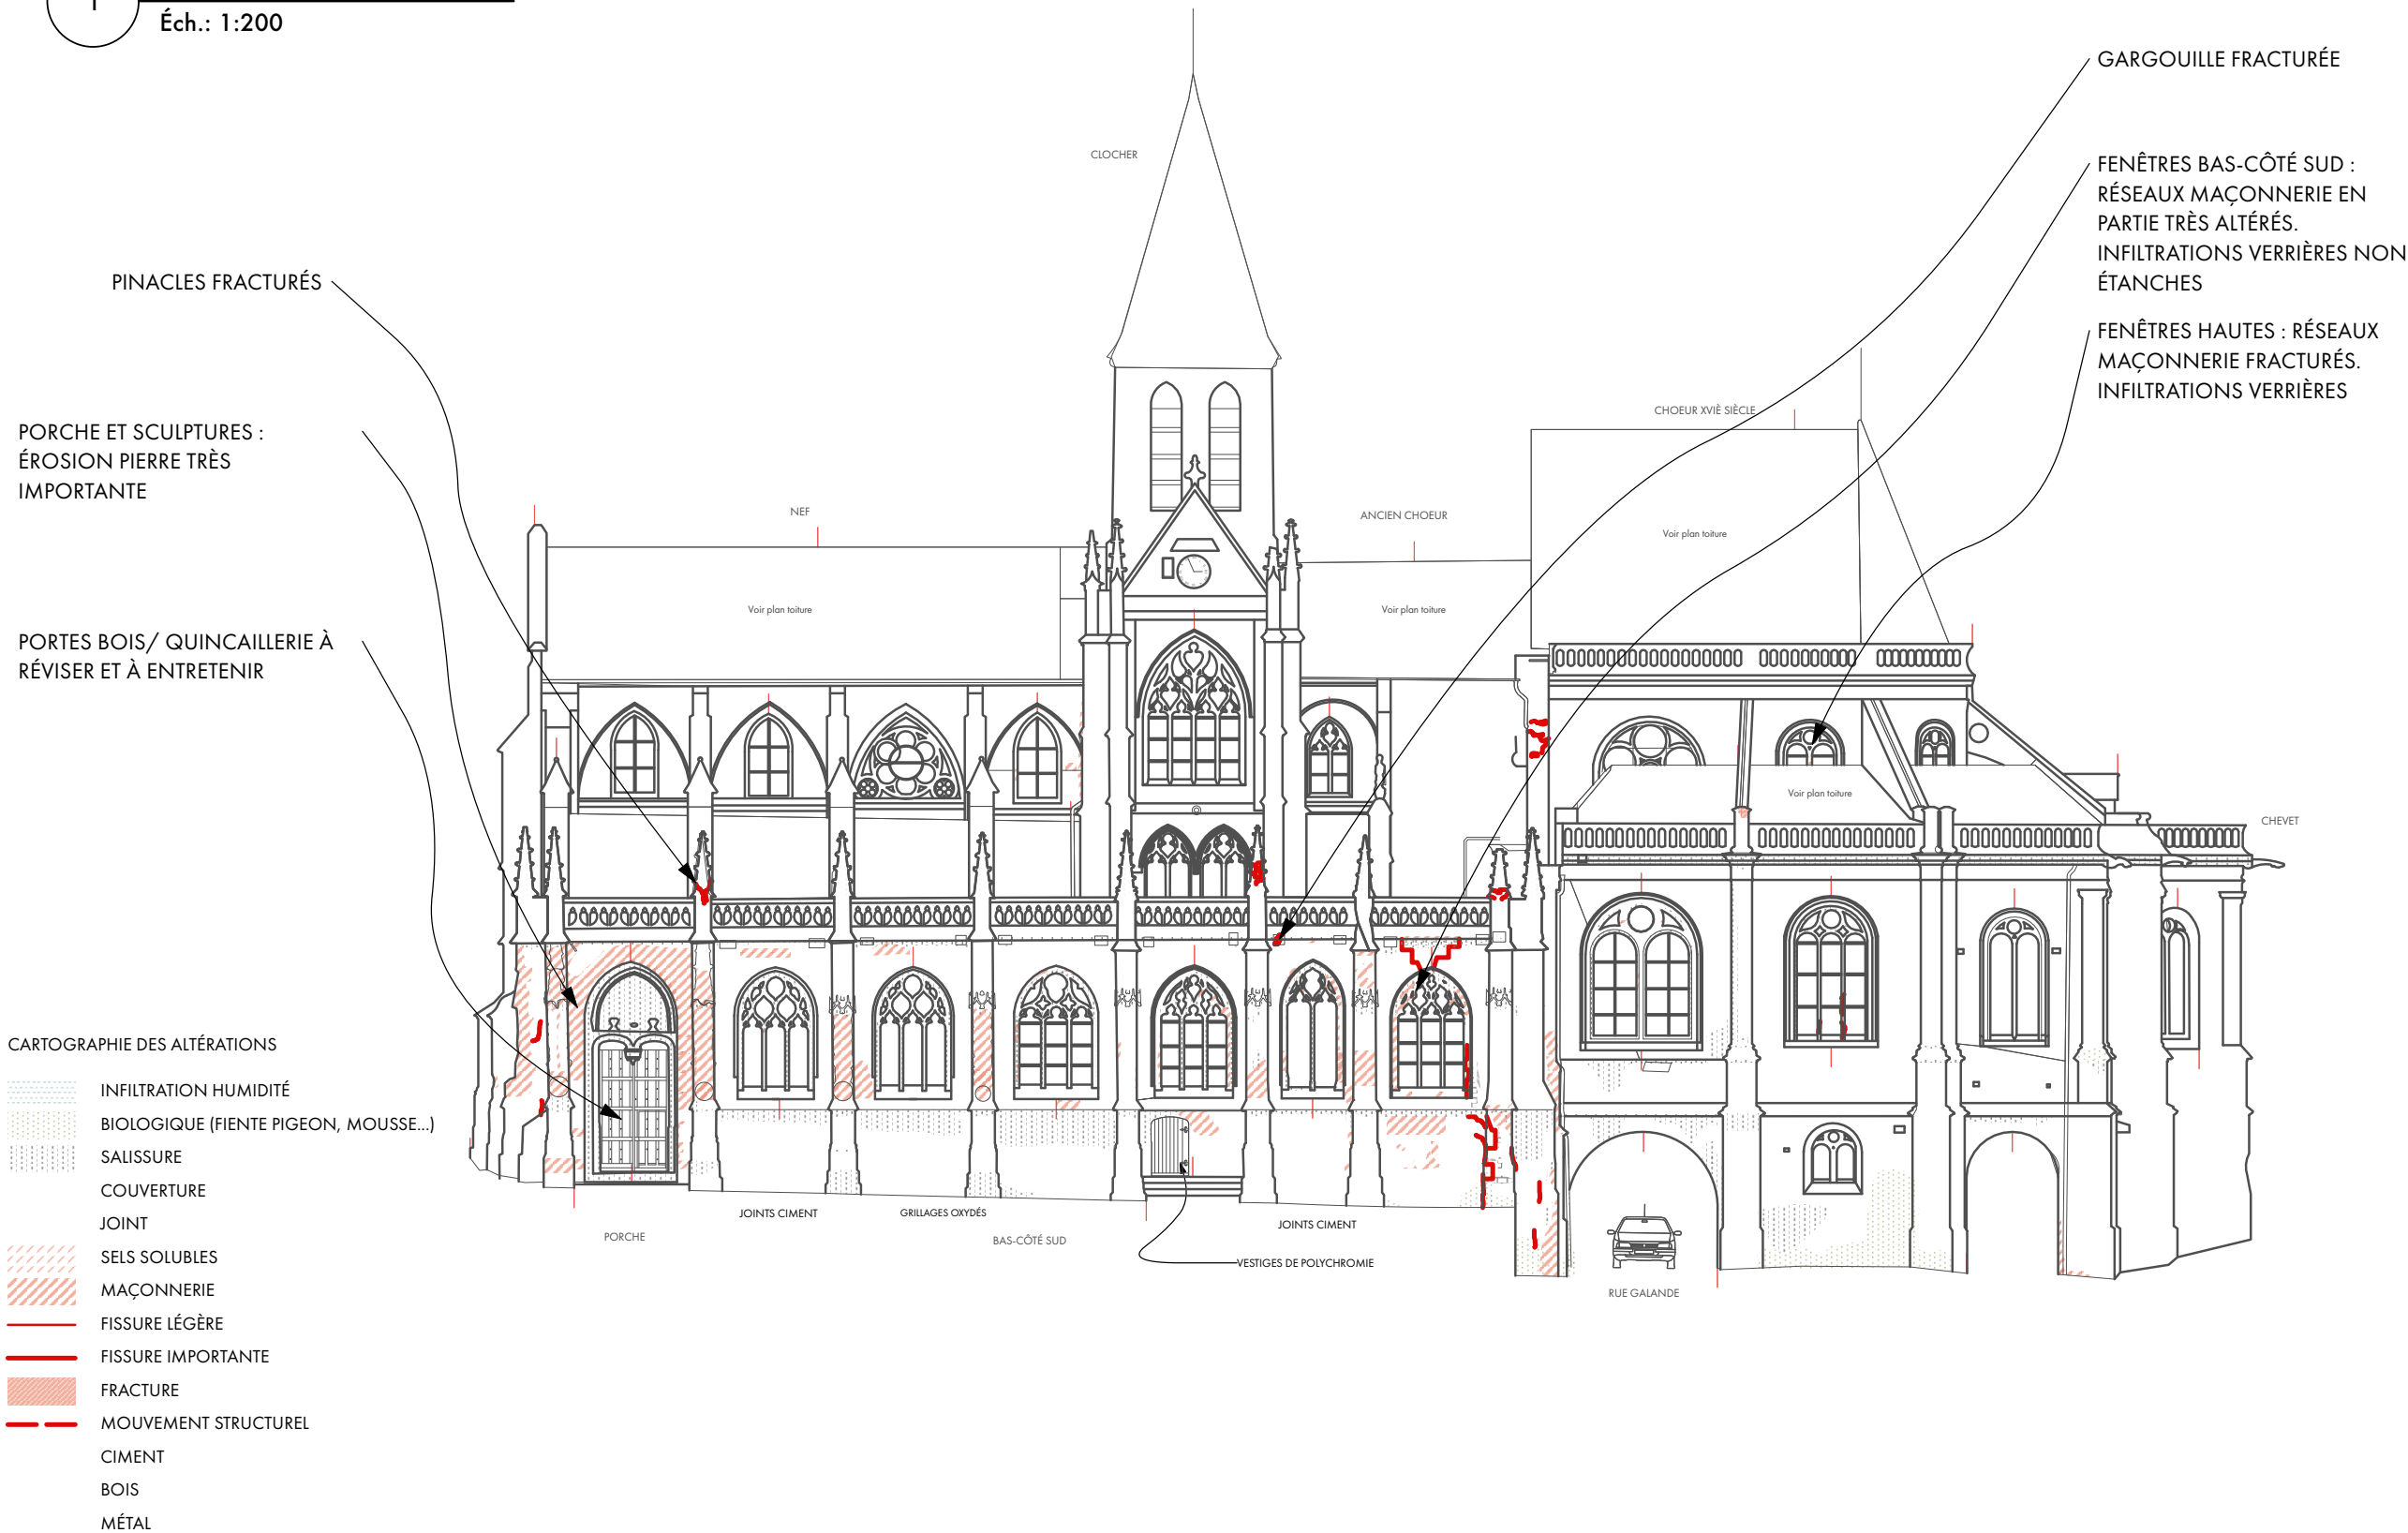
PLAN DE LA FAÇADE SUD

Le rejaillissement et les égouts en pied de façade apportent une quantité d'humidité qui dégrade fortement les maçonneries. Les désordres dus au sels solubles sur les soubassements sont très importants sur les façades Ouest et Sud.

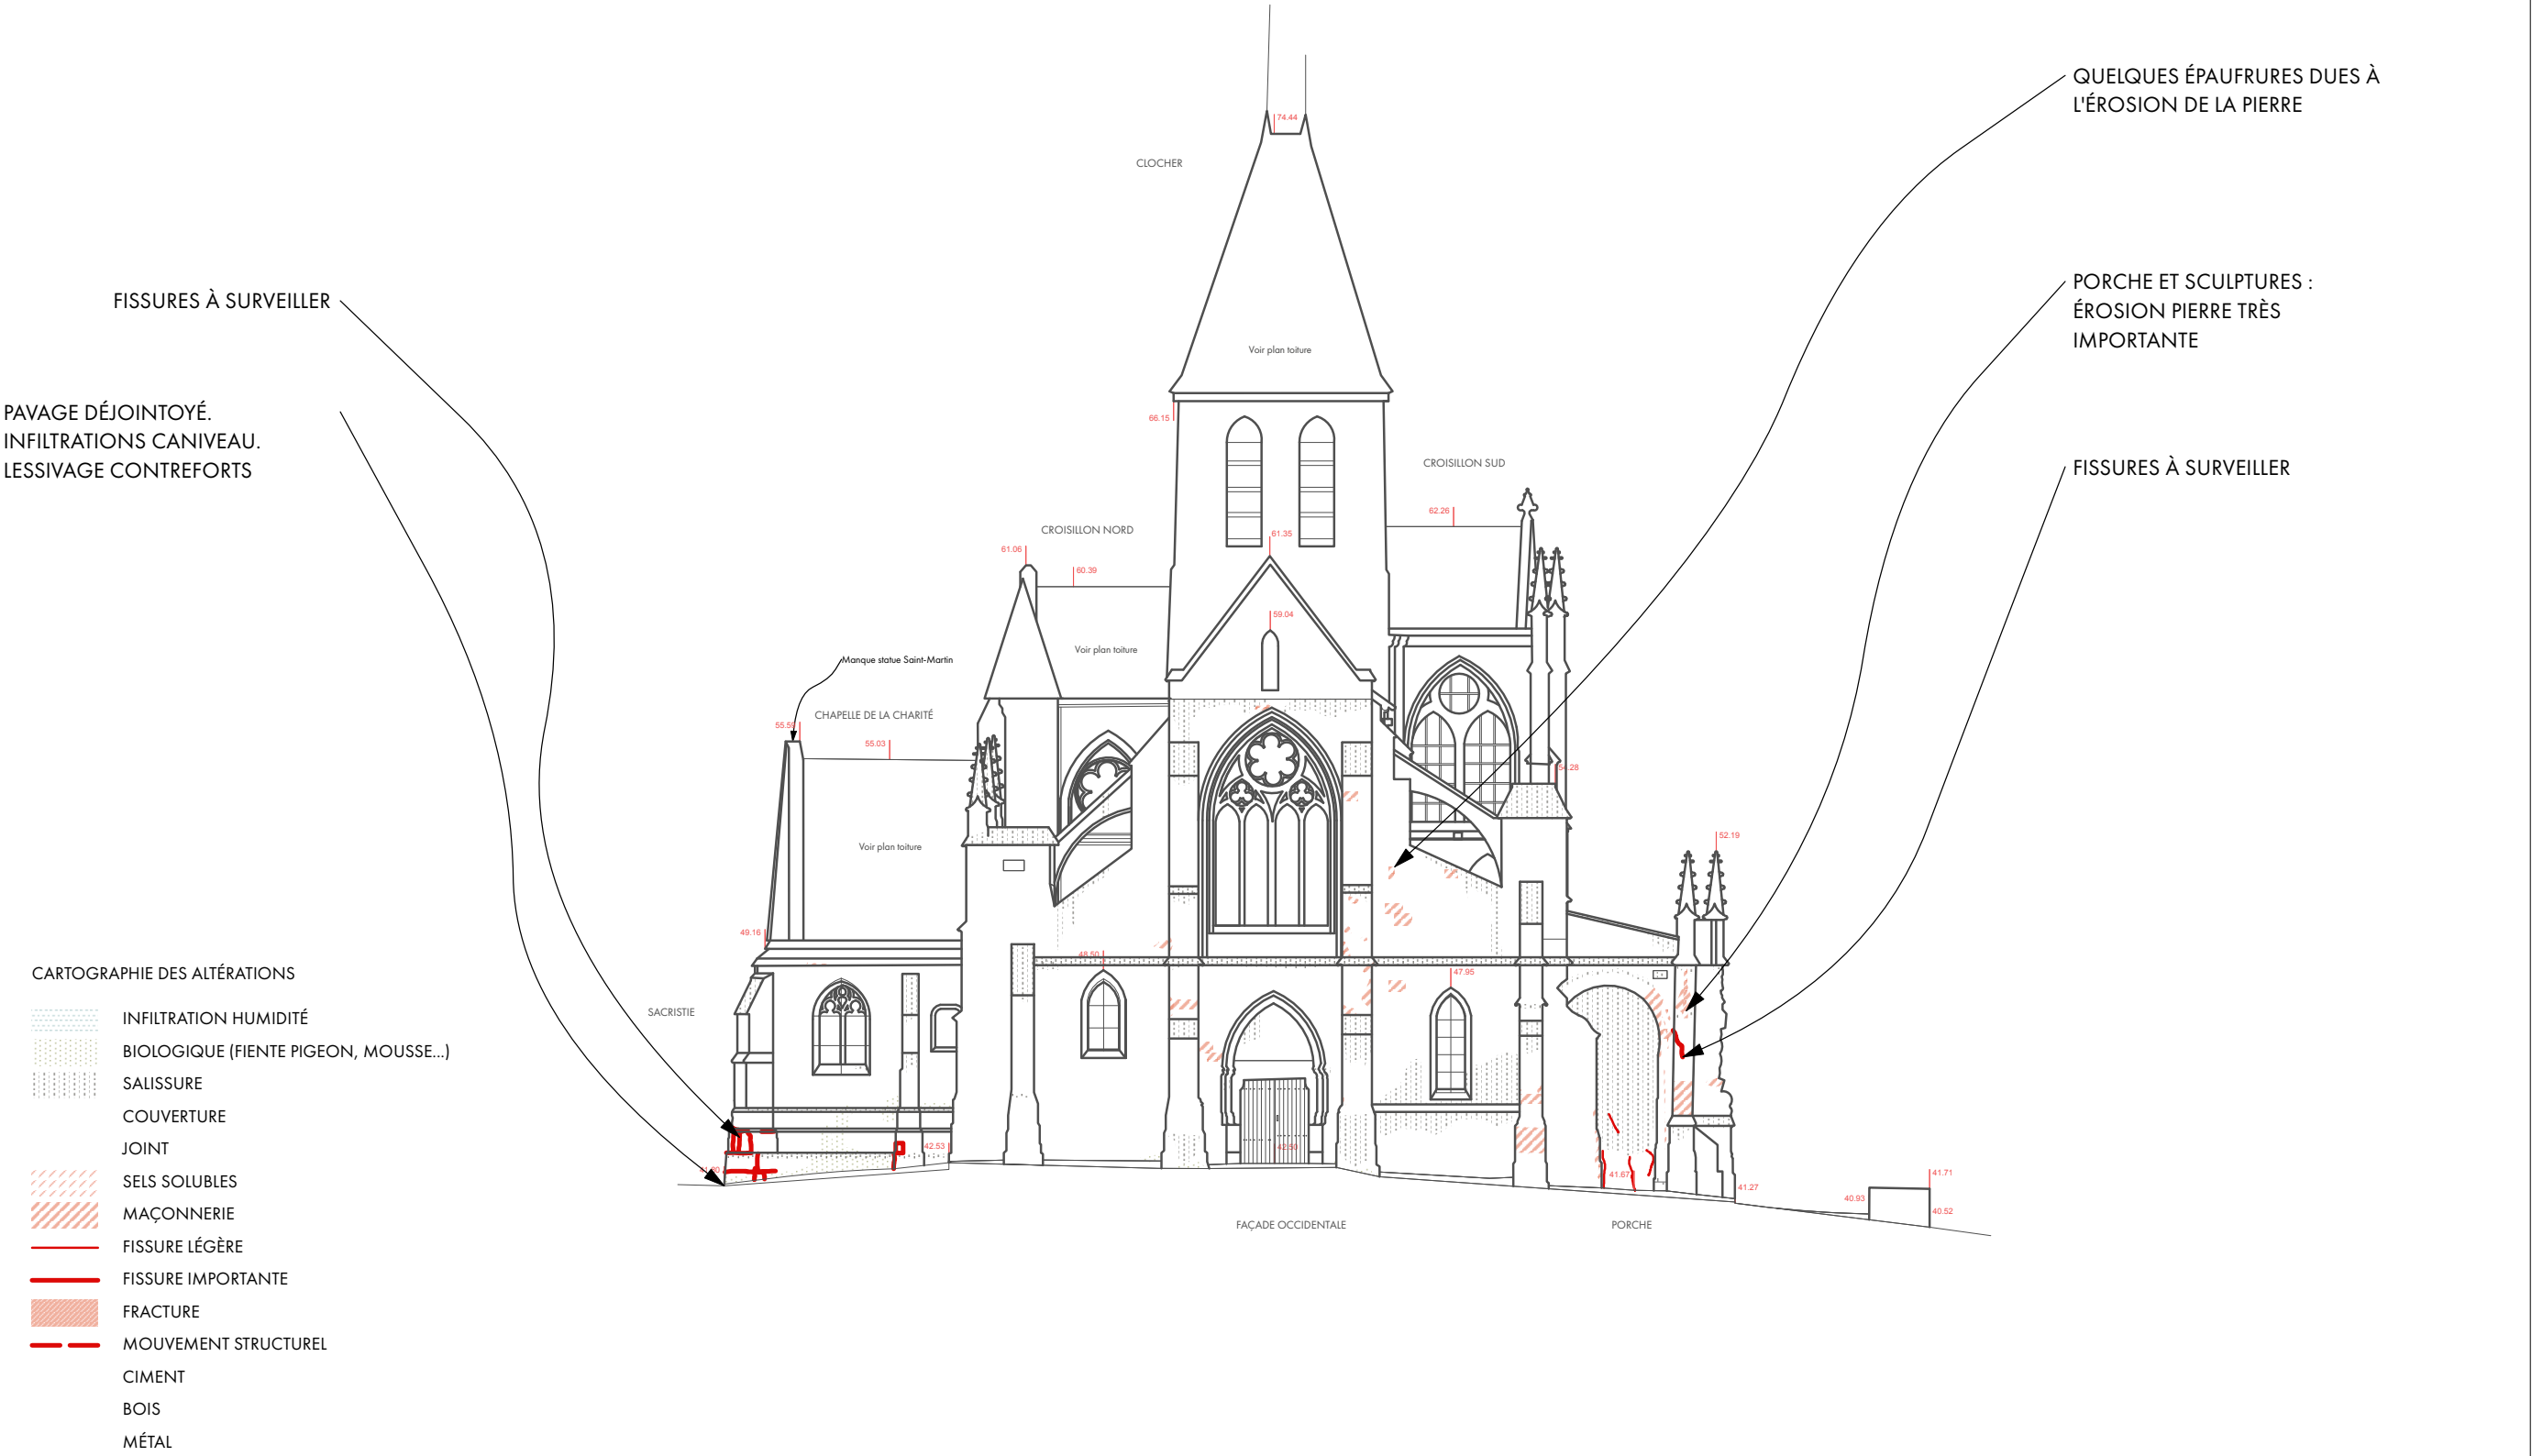
PLAN DE LA FAÇADE OUEST

La cause principale des désordres sur les façades est due à l'érosion de la pierre tendre. L'édifice situé sur un promontoire face à la Seine est particulièrement exposé aux intempéries et aux vents dominants. Les façades Sud et Ouest sont les plus touchées. La nature tendre de la pierre de parement (roche de Saint-Maximin) et ses fines sculptures abritées sous une corniche peu saillante sont particulièrement sensibles aux effets de l'érosion.

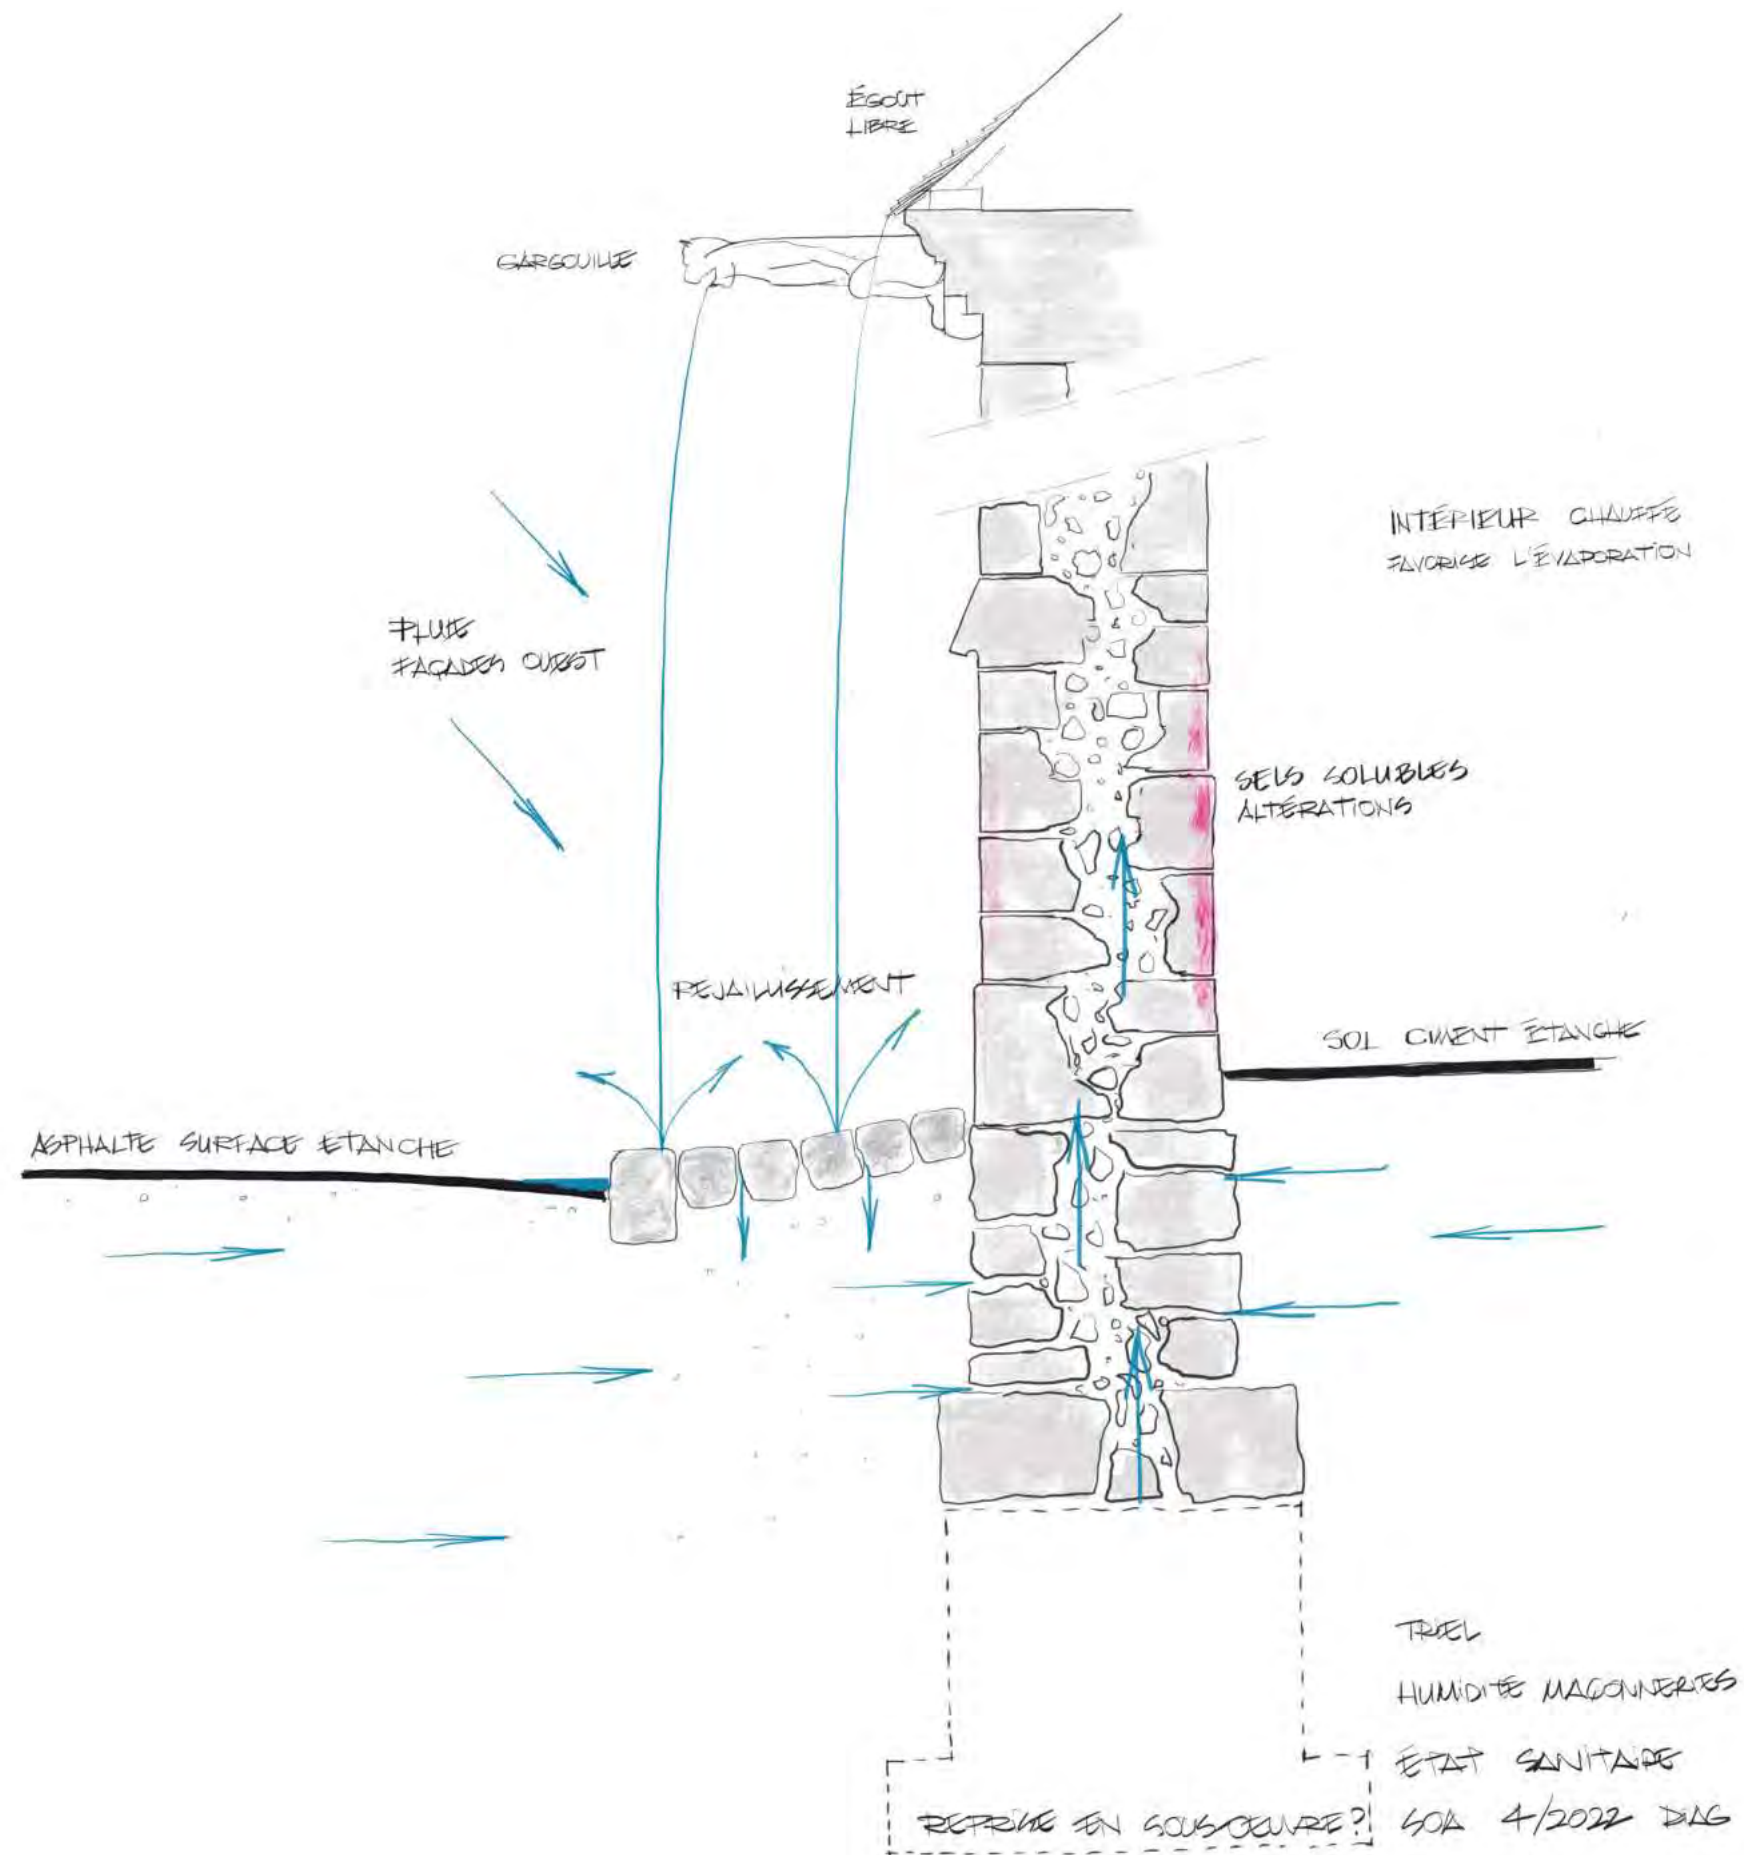
Principe explicatif des remontées d'eau en pied de façade. Des deux côtés du mur, l'humidité est emprisonnée par la voirie en asphalte et par le sol intérieur en ciment. Les joints altérés du pavage provoquent l'absorption d'eau des égouts libres, gargouilles et descentes EP. Les façades Ouest et Sud sont également sujettes aux pluies de ruissellement.
